結晶片岩地域における長大切土のり面の 挙動監視と対策工

Monitoring and Countermeasures for the Landslide of Big Cut-Off
Slope composed of Crystalline Shist

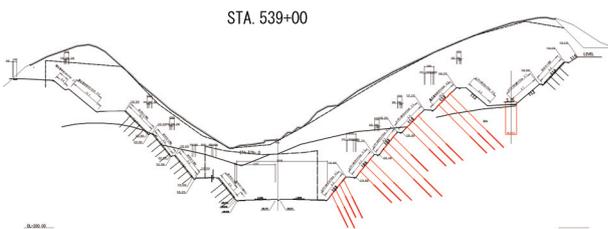
図-1 長大切土の標準横断面図

本工事では、2016年2月13日に開通した新東名高速道路の浜松いなさJCTから豊田東JCT区間のうち、東端に位置する愛知県と静岡県との県境地域において切土量88万m³の大規模切土工事を行った。下り線では最大高さ約60mの長大切土が計画されていたため、大規模なり面対策工を実施することとなった。

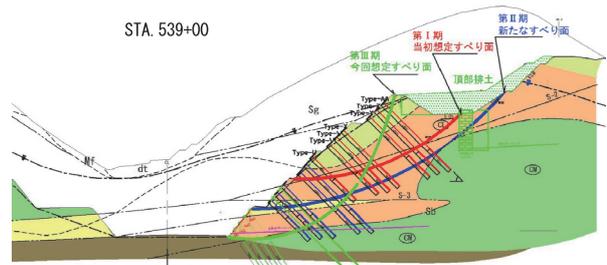
図-2 すべり面と追加対策工断面図

当該地は中央構造線の南側の三波川帯の地質構造に位置し、下り線においては片理が発達した泥質片岩が主体的に分布し、切土施工時にのり面崩壊発生が懸念されたため、事前調査を実施したうえで対策工を検討・実施した。また、動態観測による情報化施工にて切土を進めていく中で、工事一時中止を含む大きく2度の地山挙動とすべり面の変化が確認された。その対策として、合計1,066本のグラウンドアンカー、頂部排土、水抜きボーリングおよび集水井などの施工により対応した。その経緯と地すべりの実態調査ならびに各施工段階で講じた対策工の内容について報告する。

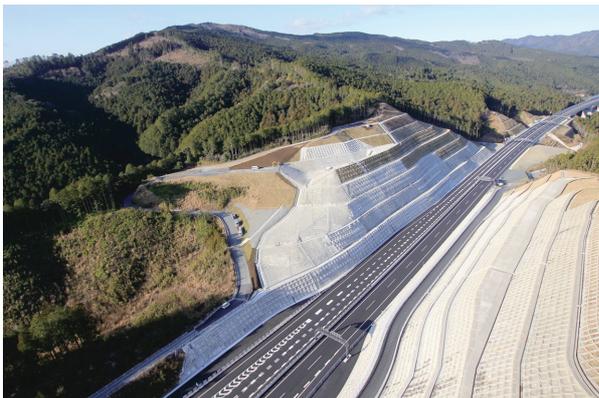
写真-1 完成状況（下り線のり面）
