# 七滝川第二発電所リニューアル工事の設計及び施工

## Design and construction of renewal construction of Nanatakigawa Daini Hydroelectric Power Station

昨今、クリーンな純国産エネルギーとして、再生可能エネルギーの活用が推奨され、水力発電も注目を集めている。しかし、水力発電においては初期投資が大きいことから、他の再生可能エネルギーに比べ採算性の確保が難しいなどの問題がある。そこで、近年は老朽化が進む既存の水力発電所のリニューアルが行われており、本論文はリニューアルによる増出力・増電力を行った事例のうち、土木工事の設計及び施工について報告するものである

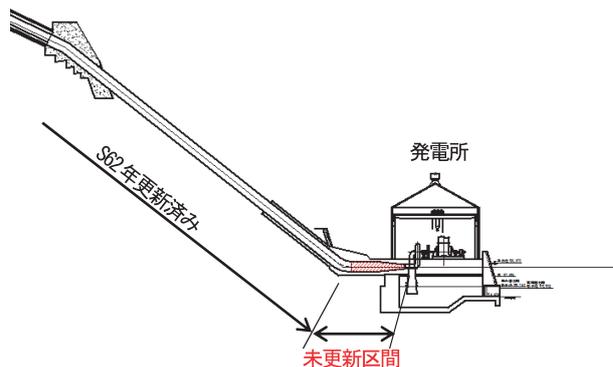
図-3 水圧鉄管路縦断面

今回の設備更新では、水車発電機の設置台数を2基から1基に変更するため、水圧鉄管路の分岐部の改造が必要となった。水圧鉄管路は昭和62年に大部分の鉄管更新を行っているが、その時の更新工事では分岐管から発電所への接続部である埋設区間の更新は行っていない。したがって、今回の改造工事では、分岐管から下流までの区間で更新設備にすり付ける線形とした。

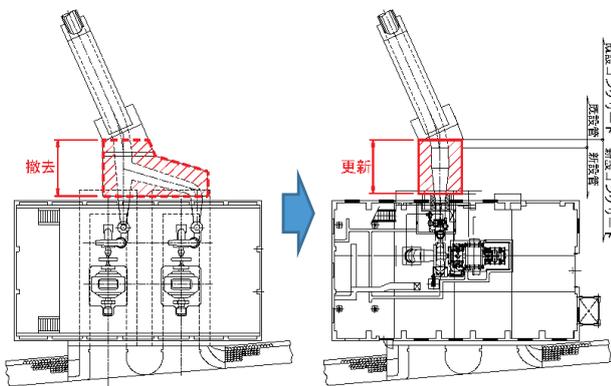
図-4 水圧鉄管改造図

固定台については、分岐管を直管に変更することで不平衡力は軽減されるが、管軸方向のスラスト力が増加するため、固定台の安定計算により再構築する固定台形状を決定した。検討は、「水門鉄管技術基準 水圧鉄管・鉄鋼構造物編 2014年2月(社)水門鉄管協会<sup>3)</sup>」に準じて行った。

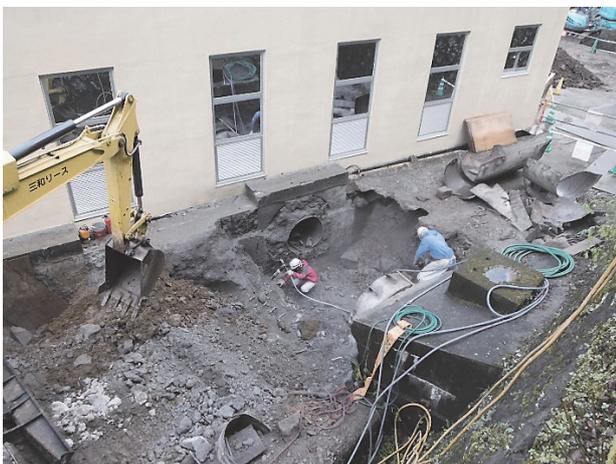
写真-4 既設水圧鉄管除却状況

施工は、水圧鉄管路の改造工事を行うことで場内の南北を分断してしまうため、他工事との調整のもと行った。

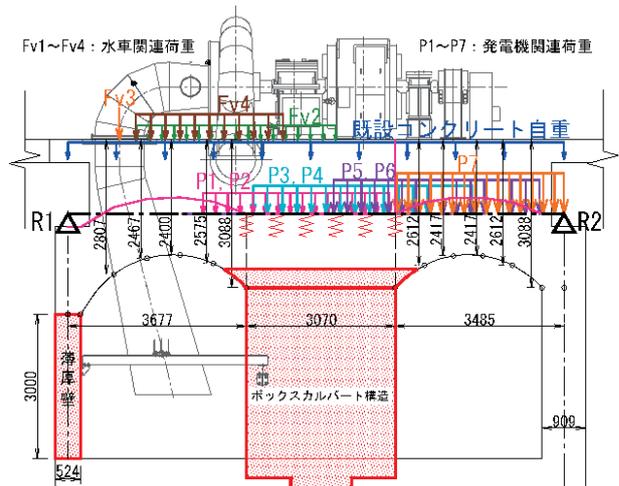
図-5 水車発電機基礎 検討モデル図

今回の設備更新により、今まで2基だった水車発電機を1基に変更するため、発電機のレイアウトを含め全面的な基礎の改造を行なった。既存の水車発電機基礎は単床式の無筋構造で、アーチ形状の放水路を介して岩着支持された構造であった。更新により放水路容量確保のための拡幅改造、放水路間の連結工事を行うことから、更新後の水車発電機基礎は下図に示すように左右の既設側壁にピン支持、新設する放水路間連結のボックスカルバートに弾性支持された単純ばりとしてモデル化した。

解析モデルのうち、ボックスカルバートで支持された部分は、ボックスカルバートの剛性相当のばね値を入力し、ばね値は安全側にボックスの設計荷重と最大鉛直変位から算出するばね値とした。

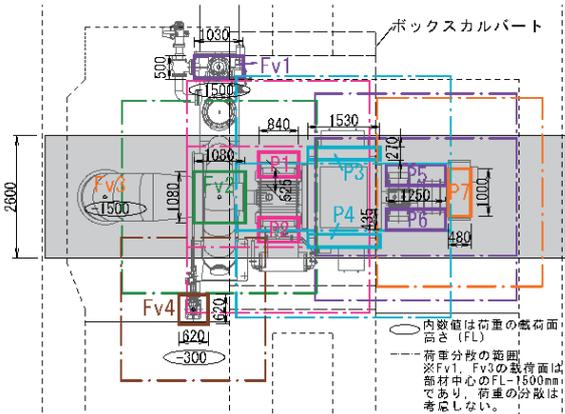
図-6 荷重配置図

水車発電機の荷重は、機器メーカーから与えられた荷

重条件より設定した。各荷重は、載荷面から部材中心深さまでの分散を考慮し、下図に示す最も荷重の重なりが多い断面（奥行き 2.6 m）で検討を行った。

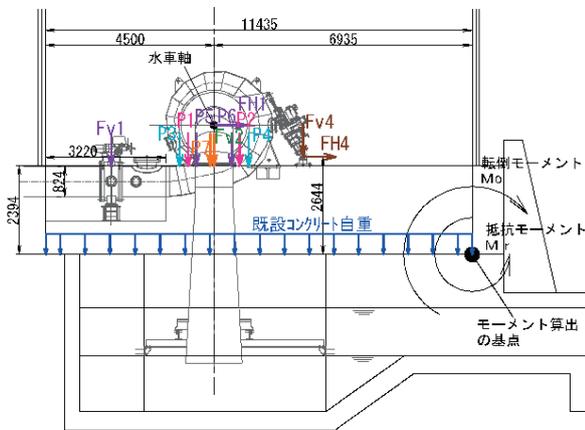
図-7 安定検討モデル図（放水路方向）

基礎自体の安定性についても、周囲を岩で拘束されたマッシュな構造であるため、滑動、支持力の安全性に問題はないものと判断し、転倒のみ照査を行い安定性を確認した。

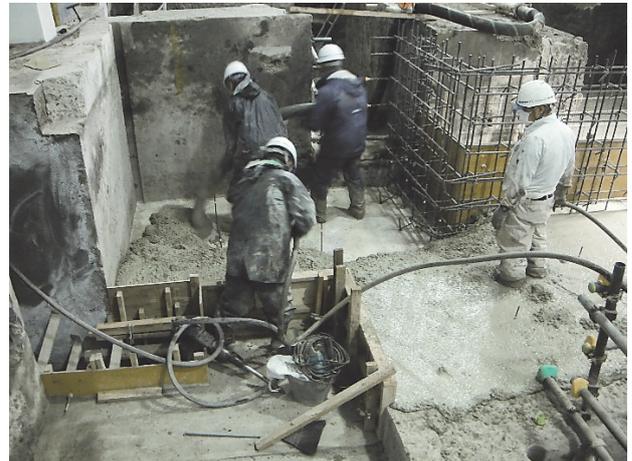
写真-6 水車発電機基礎再構築状況

既設基礎の掘削はコアボーリングとワイヤーソーイング工法により縁切りした後、せり矢とブレイカーでの破碎掘削を行った。基礎の再構築は機器の設置高さまでコンクリートを打設し、機械工事にて吸出し管・水車ケーシングの設置を行った後に、再度、土木工事で固定コンクリートの打設を行った。

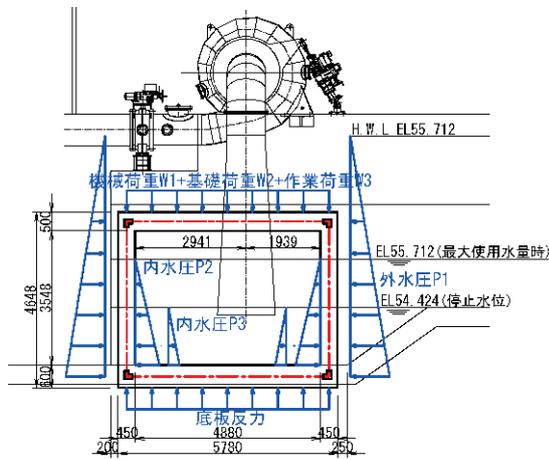
図-9 放水路連結部 検討モデル図

しかし、1条では放水断面が不足するため、放水路間の隔壁を取り壊して上下流の放水路を連結することで、これまでと同様の流水断面を確保することとした。撤去する隔壁の上部には新設の発電機が配置されるため、連結部は発電機荷重を考慮したボックスカルバート構造とした。

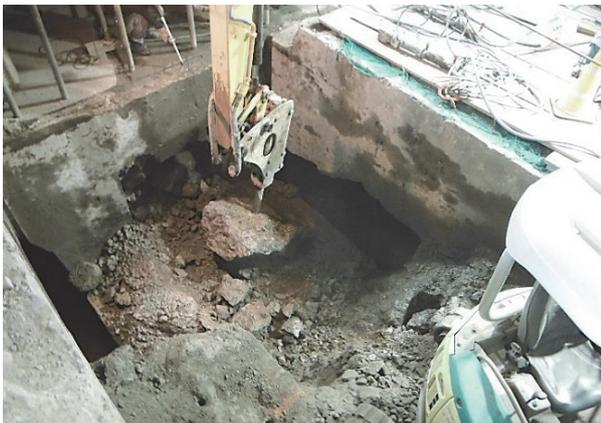
写真-9 放水路隔壁部掘削状況

隔壁の連結方法について、当初は工程短縮のため上部基礎の並行作業を想定し、トンネル掘りによる横穴掘削を計画していた。しかし、既存基礎が無筋構造であることから、吊天井等の補強対策を必要とした。補強対策を行った場合は、上部の作業ヤードが大きく制限されるため、上下での掘削作業は不可能であると判断し、掘削作業効率も考慮した結果、上部からのオープン掘削とした。

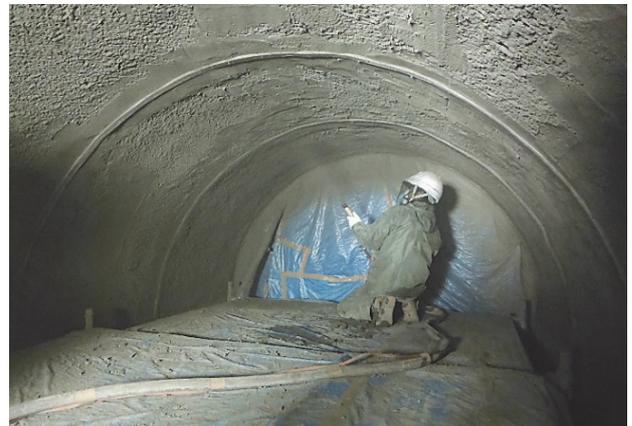
写真-10 放水路内面ライニング状況

また、放水路内面も経年による磨耗劣化が見られることから、粗度係数の回復を目的にポリマーセメントモルタルによるライニング補修を行った。

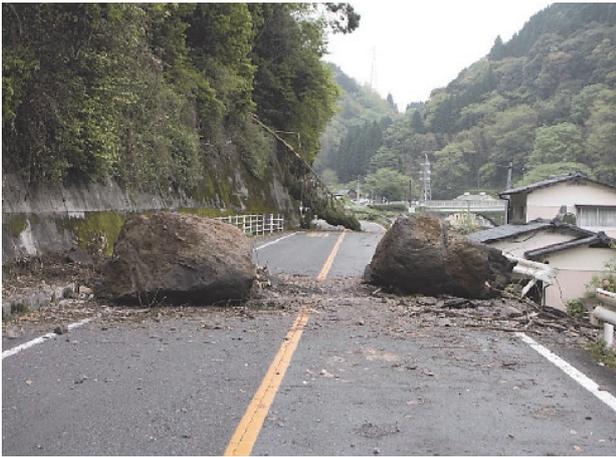
写真-11 周辺道路被災状況（落石）

しかし、周辺道路で落石が発生し、発電所までの経路が分断されたため、地震後もしばらく資材・機器の搬入が出来なくなり工期延伸となった。
