# PC4 径間連続ラーメン箱桁橋の上部工施工報告

## Technical Report on Construction of Superstructure of a 4 Span Prestressed Concrete Box Girder Rigid Frame Bridge

本工事は、北近畿豊岡自動車道の延伸工事である八鹿日高道路区間のうち青山川橋(L = 262 m の内、上部工 177 m、下部工 橋脚 2 基、基礎 3 基、橋台 1 基)の橋梁工事である。橋梁形式は、PC4 径間連続ラーメン箱桁橋であり、上部工は片持ち架設工法による張出し施工が採用された。上部工の施工において、P2 ~ P3 間において市道および河川上での施工となることや橋脚の柱頭部がマスコンであり温度ひび割れの発生が懸念される等の課題があったが、提案した対策を実施することにより無事に施工が完了した。また、上部工コンクリートの品質確保のためにいくつかの技術を適用している。本報告は、上部工張出し施工の課題に対する対応および品質確保のための適用技術に関して報告する。

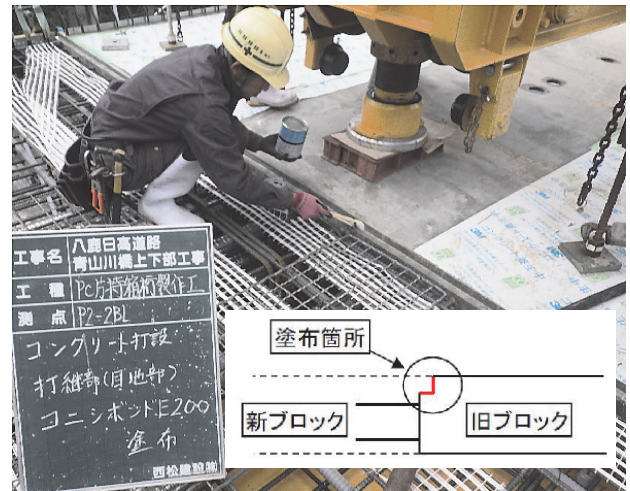
図-4 上部工エポキシ樹脂系接着剤塗布状況

新旧コンクリートの打継処理において、内部は凸凹処理できるが、橋面上まで処理できないため、この部分から雨水などの表面水が浸入し、部材の劣化が懸念される。

この対策として、施工打継目に切り欠きを設け、コンクリートモルタル用のエポキシ樹脂系接着剤を塗布している。

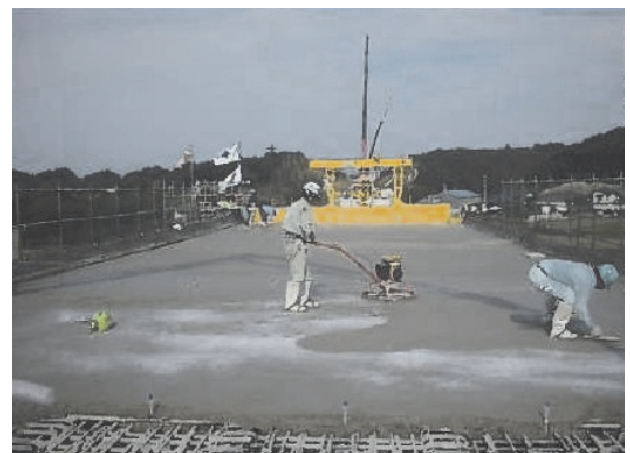
図-5 上部工橋面仕上げ状況

上部工の橋面は、直射日光の影響を受けやすく、風も強い箇所であることから乾燥しやすいため、表面仕上げがしにくく、かつ表面ひび割れが生じやすい箇所である。

この対策として、コンクリート用養生剤（水性タイプ）を使用し、橋面上における表面仕上げの品質向上を行った。

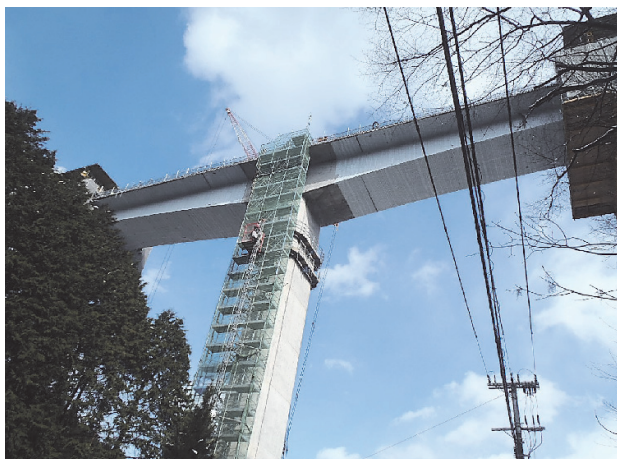
図-7 上部工長期養生

上部工コンクリートの乾燥収縮ひび割れを抑制するため、標準養生期間(3~5日)+7日以上長期湿潤養生の実施を提案している。

養生は、上床版天端面は、養生マットによる標準養生終了後、箱桁外側側面および底面は、型枠取外し後、コンクリート表面へコンクリート保水養生テープを貼り付けることで実施した。箱桁内部は、端部に遮蔽シートを設置し、進捗に応じて随時移設している。

施工後、ひび割れ調査を実施しているが、有害となるひび割れは認められていない。

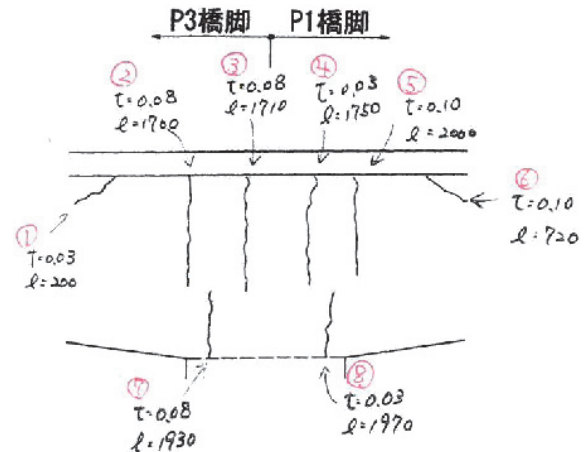
図-19 P2 橋脚柱頭部ひび割れ状況図 (西面)

実施工後の代表的なひび割れスケッチ図を図-19に、コンクリート温度の測定結果を表-3に示す。想定通りひび割れは発生したものの、ひび割れ制御鉄筋の効果により最大ひび割れ幅0.1mmであり、全てひび割れで幅0.2mm以下となっている。
