コンクリート剥落防止技術「ネットキーパー工法[®]」の開発 Development of “Net-keeper method” for preventing a spalling of cover concrete pieces from concrete structures

近年、老朽化した橋やトンネルなどでコンクリート片の剥落事故が増えており、予防保全の観点から、剥落対策技術に対するニーズが高まっている。当社とアオイ化学工業(株)が共同開発した「ネットキーパー工法[®]」は、コンクリート表面に繊維シートを接着剤で貼り付けて被覆し、コンクリートの剥落を未然に防止する連続繊維シート接着工法に分類される。本工法の開発では、実際の施工環境を想定した材料特性の改善を目指し、例えば、河川上の橋梁や湧水の多いトンネルなど、施工環境の湿度が比較的高く、コンクリートの含水率が高い（飽水状態に近い）施工条件でも、所要の品質と施工性を確保できることを目標とした。本稿では技術の概要および施工事例を紹介する。

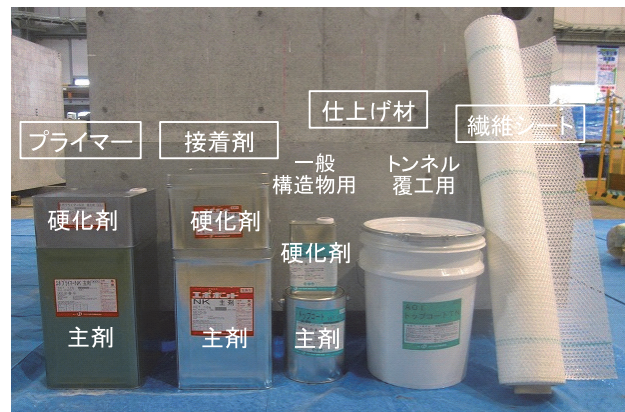
写真-1 材料の荷姿例

本工法は、屋外で紫外線や風雨等に直接曝されても高い耐久性を保持できる「一般構造物用」（橋梁、ボックスカルバート等）と、トンネル坑内での仕様に合わせた「トンネル覆工用」の2種類の製品がある。表-1と写真-1にそれぞれの材料仕様と荷姿例を示す。一般構造物用とトンネル覆工用では、表面の仕上げ材以外はすべて同じ成分の材料を使用しており、一般構造物用の方がやや使用量が多いのが特徴である。

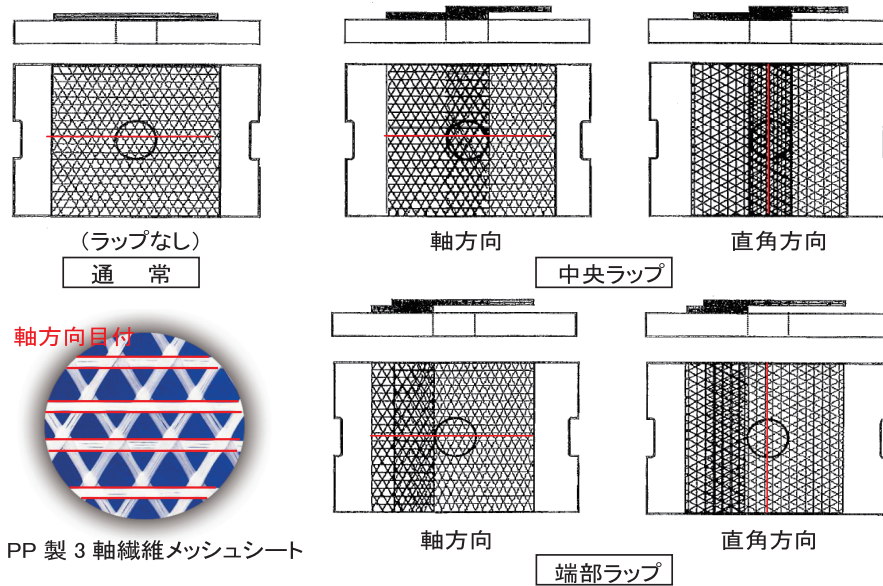
図-8 試験ケース

く落防止の押抜き試験方法) に準じて行った。試験体は、JIS A 5372 に規定する上ふた式 U 形側溝 (ふた) の I 種呼び名 300 (400 × 600 × 60 mm) を使用し、中央部に直径φ 100 mm のコア溝を裏面から深さ 55 ± 0.5 mm まで切り、表面に所定の方法で剥落対策工法を施工した後、裏面から油圧ジャッキでコア部を押し抜き、荷重と変位を測定して剥落防止性能を確認した (図-7)。ネットキーパー工法で使用する PP 製 3 軸繊維メッシュシートは、繊維の目付が 3 方向にあり、繊維メッシュシートの重ね合わせ (ラップ長 100 mm) の向きにより、ラップ部での繊維の目付量が異なる。そこで、ラップの向きの違いが押抜き性能に与える影響を確認するため、試験では図-8 に示した全 5 ケースを実施した。各ケースでの試験結果 (表-3) から、すべての試験ケースで試験基準 (最大荷重 1.50 kN 以上、変位: 10 mm 以上) を満足する結果を得られた。また、各温度環境で最大荷重が最小値となった条件を網掛け表示したが、この中で最も値が小さかったのは、温度 +50℃ の時の端部ラップ (直角方向) で、最大荷重は 2.53 kN であったが、同値は基準値の 1.69 倍あり、十分な安全率を有していた。図-9 に、各温度で最大荷重が最小となった時の値を、従来同等品と比較して示す。同図より、本工法は、剥落防止性能が従来同等品と比較して平均上位に位置していることがわかる。

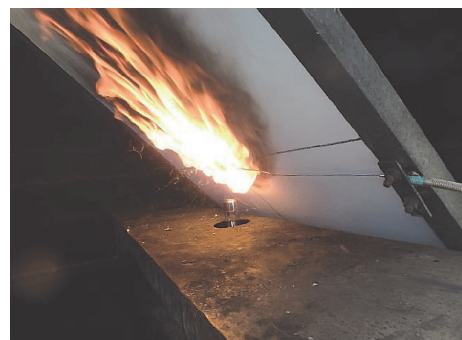
写真-6 延焼性試験の状況

トンネル坑内で不測の火災が発生した場合の耐火性能を実験で検証した。試験は、延焼性試験 (延焼性、自己消火性: NEXCO 試験法 738) およびガス有害性試験 (建築基準法) の 2 試験である。試験の結果、両試験ともに所定の基準を満足する結果を得られ、耐火性を有していることが確認された。

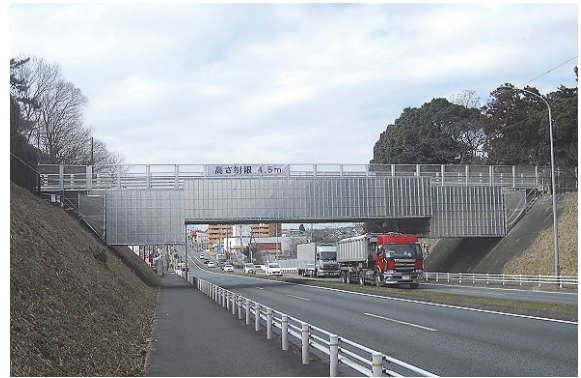
写真-7 施工中の外観

本橋は、供用から約40年が経過し、床版や地覆の一部等でひび割れの発生やかぶりコンクリートの剥落、鉄筋の露出等の劣化箇所が確認された。そこで必要な補修対策を講じた後、橋下を通行する車両や歩行者に対する安全性確保の観点から、剥落対策工が実施された（写真-7）。

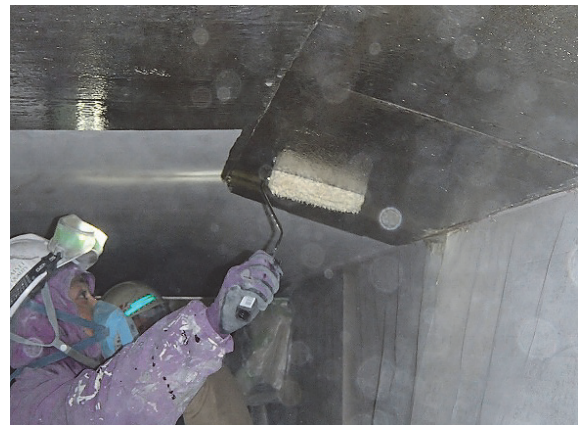
写真-8 プライマー塗布工

剥落対策工では、特に地覆側面部において、風雨による摩耗の影響で骨材が露出した箇所が多くみられ、さらに国道を走行する車両の排ガスによる汚れなどもあり、剥落対策工を行う前の処理（下地処理）に時間を要した。写真-8～写真-10に剥落対策工の施工状況を示す。床版下面はコンクリート面の摩耗が軽微であったため、施工は比較的やすかった。一方、地覆側面は、経年劣化による表面の凹凸もあり、プライマーや下塗り

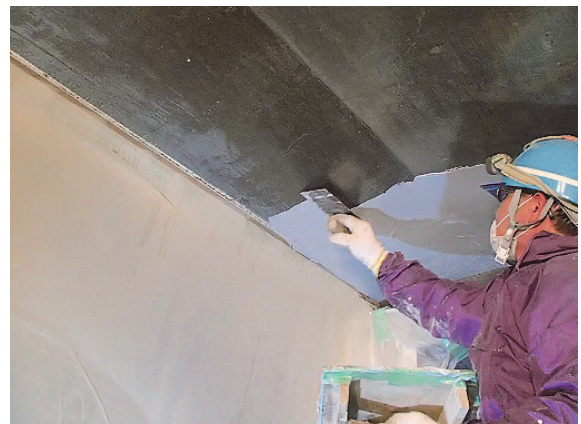
写真-9 接着剤塗布工

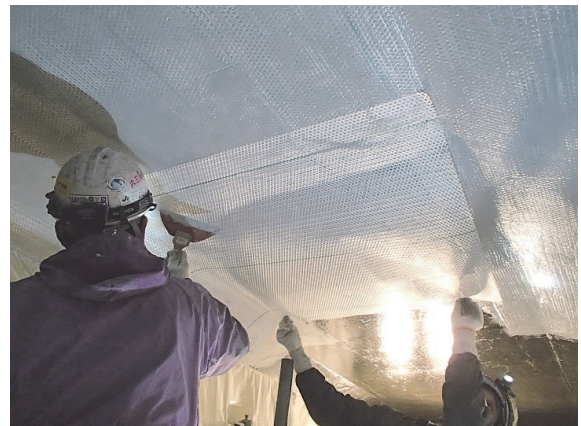
写真-10 繊維シート貼付工

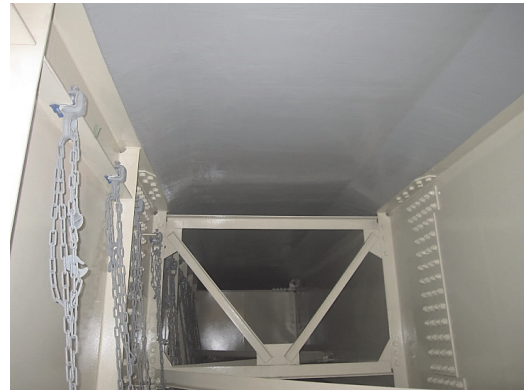
写真-11 施工完了（床版下面（中央部））

写真-11 および写真-12 に、床版下面（中央部）および床版下面（張出部）と地覆側面における施工完了後の状況を示す。ネットキーパー工法を適用した箇所は、補修面が平滑で光沢のある仕上がりとなっている。

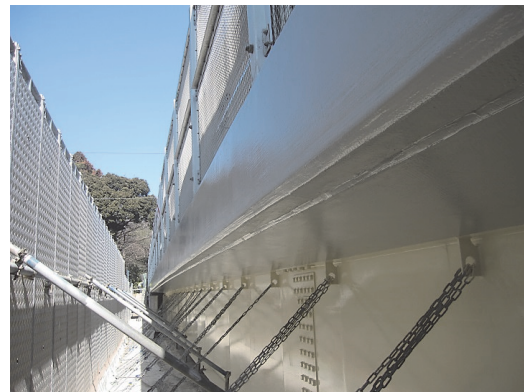
写真-12 施工完了（張出床版下面・地覆側面）

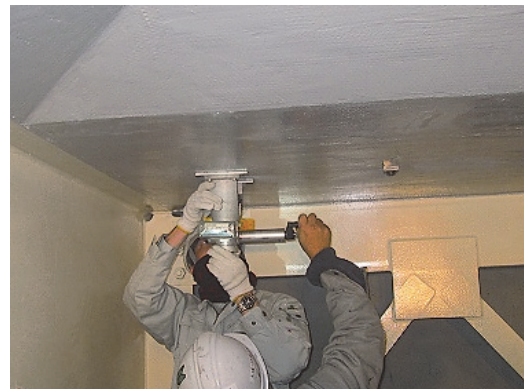
写真-13 現地付着強度試験の状況（床版下面）

竣工前、床版下面や地覆側面などで現地付着強度試験を実施し、コンクリートと補修材との付着強度を確認した（写真-13）。試験の結果、床版下面での値は 3.03 N/mm^2 で、測定したすべての箇所でも 1.5 N/mm^2 以上を確保した。

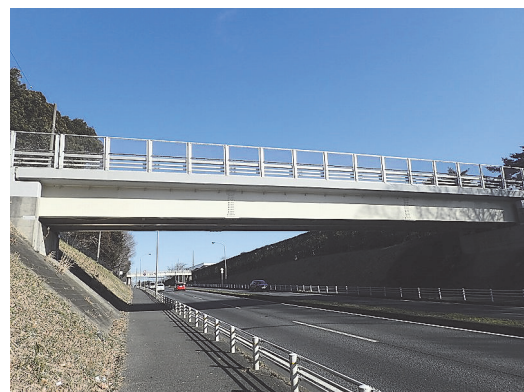
写真-14 補修完了から1年後の状況

施工完了から1年後、補修箇所の経過観察を現地にて実施した（写真-14）。調査の結果、表面仕上げ材の膨れや破れ等の損傷はなく、紫外線による退色もほとんど見られず、健全な状態を保持していることを確認した。
