# 市街地における既設トンネル 近接施工の実績

休山改良休山トンネル東工事は、広島県呉市において施工中の休山トンネル（全長 1,704 m）のうち、阿賀側の 1,014 m を施工するものである。

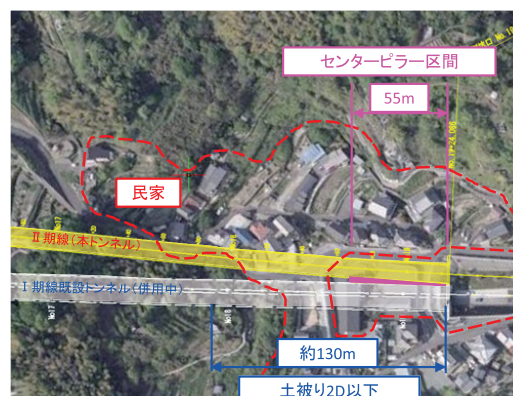
図-1 上空写真

坑口部の上空写真を図-1に示す。坑口から 55 m 区間では、Ⅰ期線トンネルとの離隔が 4 m 未満である。Ⅰ期線トンネルの通行を供用しながらⅡ期線トンネルを掘削するため、トンネル中間地山の緩みが増加しⅠ期線トンネル施工時よりも地表面沈下量が増加する可能性がある。FEM 解析によると最大で 19.2 mm 沈下する結果となった。

図-1の赤い点線で囲んだ領域は、民家のある箇所を示したものであり、トンネル直上および周辺に民家が多数存在していることがわかる。また、坑口から約 130 m までは土被り 2 D（D=トンネル幅:10.5 m）を下回る低土被り区間である。そのため、トンネル掘削にともなう地表面沈下の発生が懸念された。また、施工開始前の地元説明会において、Ⅰ期線トンネル施工時に工事騒音と工事用車両通行による粉塵等が問題となったため、防止するよう要望があった。

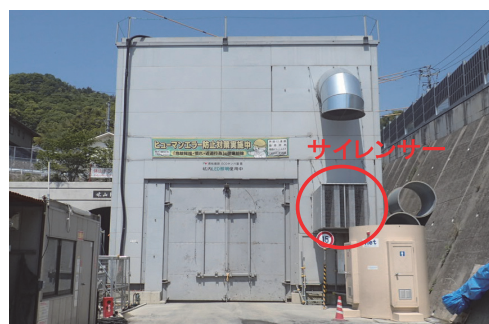
写真－1 防音ハウス

防音ハウスによる騒音の低減および粉塵の飛散防止措置の実施状況は、現状において大きな苦情等なく施工を継続できている。これにより、防音ハウスについても、当現場に効果的に機能していると言える。（写真－1参照）。

防音ハウスを設置したことにより、騒音と粉塵の低減も効果的に行われており、周辺住民からの大きな苦情もなく現在まで施工を継続している。今後も、近接するⅠ期線トンネルおよび周辺の民家に配慮しながら掘削を進めていきたい。
