# 斜張橋の斜材保護管調査ロボット「コロコロチェッカー<sup>®</sup>」改良機の開発

## 3. 調査ロボット「コロコロチェッカー<sup>®</sup>」の概要

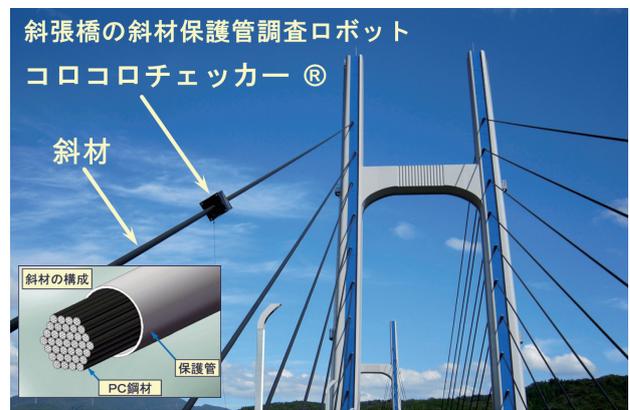
写真-3 調査ロボットでの点検状況

安全を確保できる。調査ロボットは斜材保護管をガイドとして遠隔操作により自走し、斜材保護管の外周全面をカメラ4台で撮影して表面状況を調査する装置である。これまで調査が困難であった高所の小さな損傷等も安全に精度よく確認ができ、初号機を2011年に佐賀大学と共同開発し、2016年に機能を向上した改良機を開発した。写真-3に調査ロボットでの点検状況を示す。

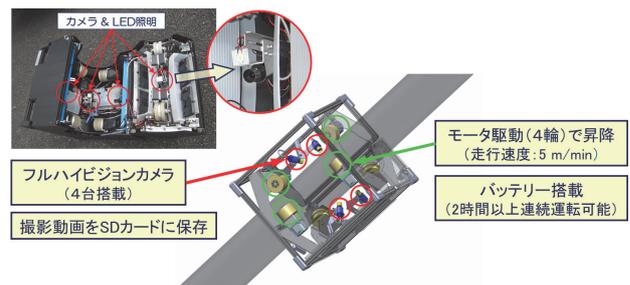
調査ロボットは小型軽量（W500 × L500 × H500 mm、30 kg）で、橋面上の斜材定着部周辺の狭隘な場所でも作業員2人で運搬・装着が可能である。ロボット本体の下側1/4の部分はヒンジにより開閉できる構造となっており、下側部分を開けて斜材に装着する。モータ駆動（バッテリー搭載）により、走行速度は最大5 m/s（傾斜角40度時）、斜材の最大傾斜角65度まで走行可能である。開閉ロック部は二重の安全対策を採用し、ロボット本体の落下の危険がないことから、調査中の交通規制は不要となる。図-1にロボット概要を示す。

図-1 ロボット概要

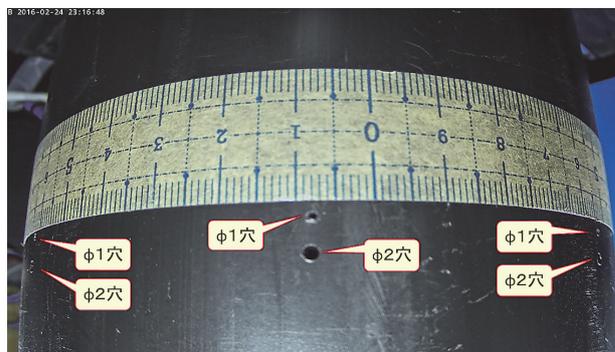
斜材保護管外周の撮影には、4台のフルハイビジョンカメラと照明用LEDライトを使用している。カメラの有効画素数は約207万画素であり、斜材保護管表面の1mm以上の損傷を判定可能である。写真-4に撮影試験画像例を示す。

写真-4 撮影試験画像例

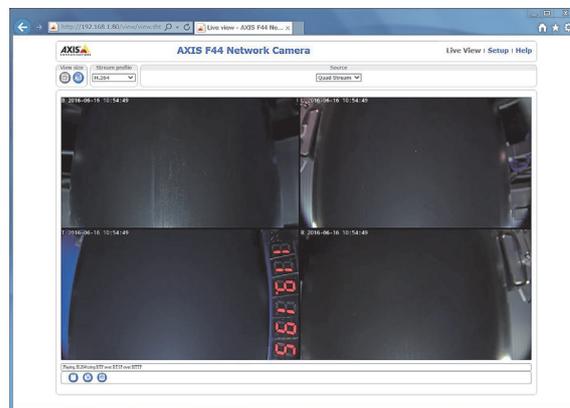
内蔵したカメラ4台で斜材保護管の外周全周を撮影することにより、近接目視相当の調査・点検が可能である。撮影画像は無線通信（通信距離実験値：300m）によりリアルタイムで地上のコントローラのモニタ画面（図-2）にて確認ができ、画像データはロボット本体内のSDメモリに保存する。【対応径：直径90～230mm、対応角度：最大傾斜角65度】

図-2 モニタ画面

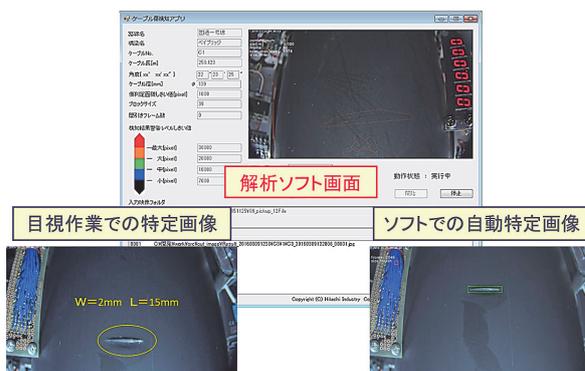
画像データは、解析ソフトにより斜材保護管の損傷と推測される箇所を短時間で自動検出し、損傷の位置・形状等を展開図などの帳票として出力する。図-3に解析ソフト画面例を示す。

図-3 解析ソフト画面例

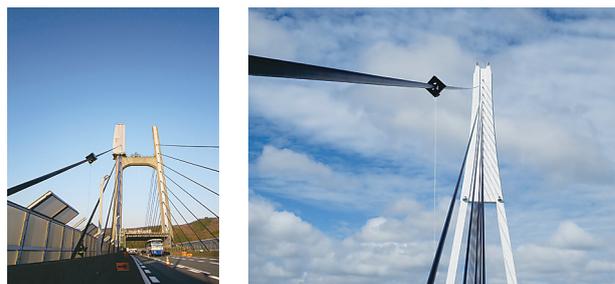
(1) 東名足柄橋

(2) 新那珂川大橋

写真-5 実施例

写真-5に調査ロボットの実施例を示す。

- ・斜材保護管径：140・160mm
- ・斜材角度：最大角度：30度、斜材長：11～95m
- ・斜材延長：2主塔4,236m、斜材本数：2主塔80本

- ・斜材保護管径：136～183mm
- ・斜材角度：最大角度：60度、斜材長：60～260m
- ・斜材延長：1主塔4,400m、斜材本数：1主塔30本
