# 矢板工法トンネルにおける出水対策

## 1. はじめに

## 2. 工事概要

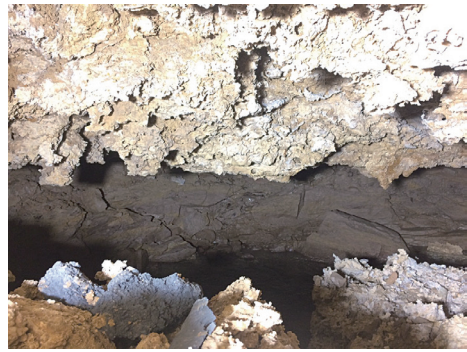
写真－1 空洞発生状況

空洞は大きく、そのままでは掘削を進められない状況であったため、一旦空洞対策として高発泡ウレタンによる充填を行い、掘削を進めた。しかし、この層境の空洞内には地下水脈といえる水の流れがトンネル天端を横断方向に流れており、その後の台風に伴う大雨時に、切羽から大量出水が発生するにいたった（写真－2）。

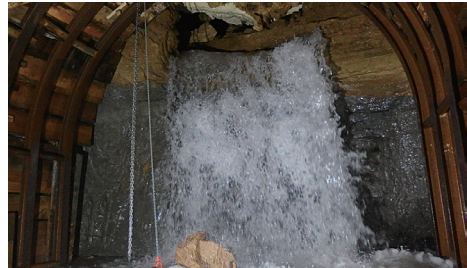
写真－2 大量出水状況（大雨後）

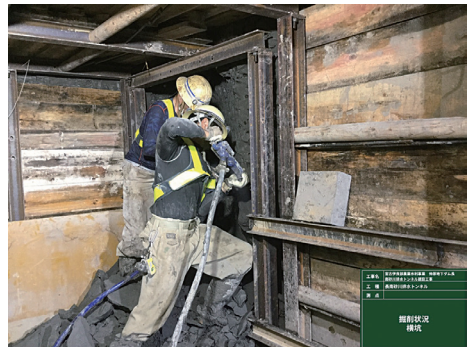
写真－3 導水迂回坑掘削状況

出水対策は、本トンネルが小断面の矢板工法であるため、使用機械も材料も制限される中、大部分を人力による作業に頼りながらも、大胆に段取り替えを行い実施した。泥岩路盤区間の泥濘化対策として、全線の軌条設備を撤去した後、泥岩路盤のセメント改良とアンダードレーンの増設、仮設排水路を設置することとした（図－2）。また切羽への対策として切羽の手前から導水迂回坑を設置し、切羽の水の切り回しを行った（写真－3、4）。切羽で発生した湧水は琉球石灰岩と泥岩の境目、泥岩の表面を流れていたため、導水坑の掘削は層境の空洞に出るところまで実施し、その後に水脈を導水坑に導くことで、横坑の施工中に湧水を引き込む可能性を低く抑え、安全な施工を行うことにした。また、本トンネルが排水トンネルであること、湧水最大流量 2 t/min 程度に対し本トンネルの計画流量が 18.27 t/sec (1096 t/min) と十分に上回る排水能力を有することもあり、完成時でも本坑内に水を引き込むこととした（写真－5）。

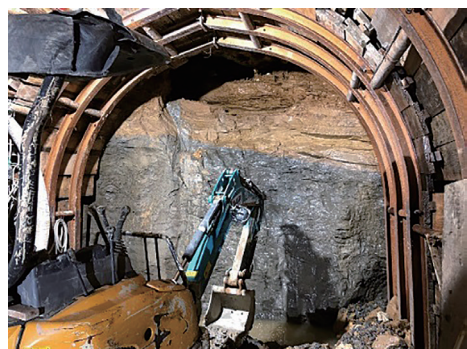
写真－4 導水完了

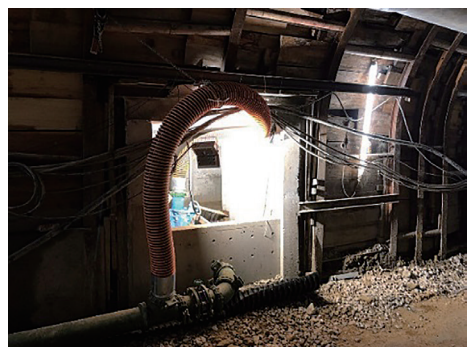
写真－5 導水迂回坑完成
