# ケーソン式防波堤の予防保全（長寿命化）工事について

On preventive maintenance (extension of service life) construction of caisson type breakwater

## 概要

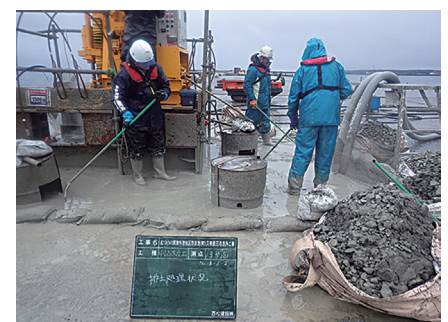
写真-1 ケーソン上での排泥処理

- ケーソン隔室からの排泥排出方法、排泥処理方法およびポンプの詰まり抑制方法を確立させた。
- 高圧攪拌工法によるケーソン中詰改良の適用事例が少ないなかで、1 日 1 本の地盤改良体の造成を実現した。
- 波除鋼材を製作・設置することにより、波浪の影響による布製型枠の揺動を抑制し、コンクリート面における摩擦および突出した鉄筋等の影響による布製型枠の破損を防止した。
- パブリックシートを層状加工した特殊袋体による布製型枠を製作・設置することで、港外側へ生コンクリートを流出させることなく穴あき部の閉塞を完了した。

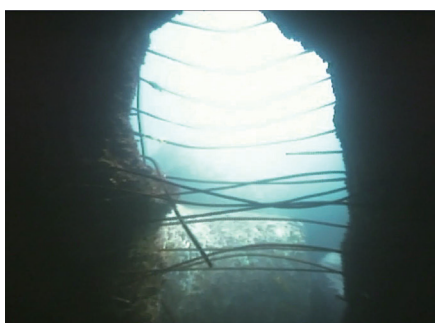
当該工事は、平成 28 年 8 月に発生した台風 10 号により被災した、むつ小川原港外港地区防波堤（東）の災害復旧工事である。港外側に設置されたケーソン式防波堤は、想定以上の高波浪の影響により、消波ブロックがケーソン側壁に衝突し、穴あき等の損傷の発生に伴い中詰土が流出する被害を生じた。本工事は、今後同様の被害を抑制するため、側壁を復旧しケーソン隔室内に地盤改良体を造成することにより、ケーソン式防波堤の予防保全（長寿命化）を図るものである。

写真-2 ケーソン側壁破損状況

本稿では、全国的に適用事例の少ない高圧噴射攪拌工法による中詰改良工、穴あき部の閉塞のために制作・設置した波除鋼材およびパブリックシートを用いた特殊袋体による布製型枠の施工方法および施工上の工夫について報告するものである。

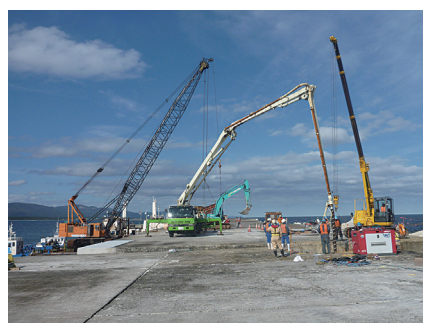
写真-3 打設状況全景

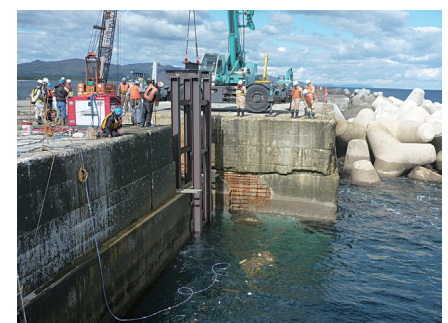
写真-4 波除鋼材設置状況
