RC+W の木質ハイブリット構造の施工報告

Construction report of RC + W woody hybrid structure

本報告は、北海道の日高地方に位置する平取町において計画された2階建の病院の改築工事に関する施工報告である。本建物の特徴として、RC造と木造の混構造となっており、これらを一体施工することが要求された極めて稀な構造となっていた。また、木構造部分が意匠的に露出する部分があり、一体施工に伴う木材の施工中の汚損防止方法が課題の一つであった。これらの課題に対する施工計画、施工状況について報告するものである。

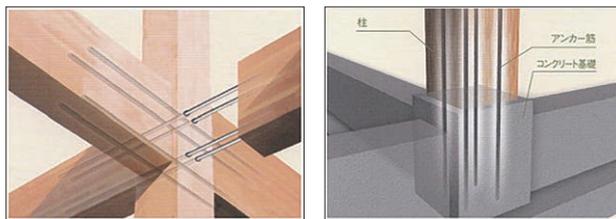
図一2 GIR工法概要

本物件で採用されたRC+Wハイブリット構造は、RC造と木造軸組工法による平面混構造で、長期荷重を木造部分に、水平荷重をRC部分に負担させ、全体として躯体の低コスト化を実現したものである。また、シアーカー貫通打構法によるRC床（デッキプレート併用）と大断面集成材の合成梁、RC柱と集成梁のGIR工法（接合金物を内蔵するもの）による接合方法を用いたRC造と木造の同時施工が特徴となっている（図一2、図一3）。

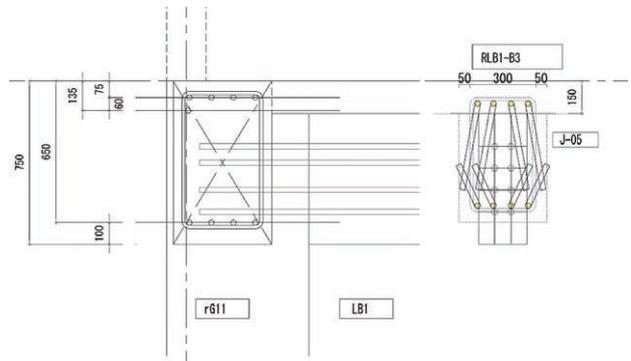
図-5 木梁取合い配筋納まり図

RC部と木梁の取り合いは、つなぎ筋(D25)により定着する構造となっている。従来であれば先にRC部からアンカー筋が出ており、木構造の鉄筋孔に差し込み、エポキシ樹脂を注入することでお互いが連結される。しかし、今回はRC部をあと施工するため、先にエポキシ樹脂で固定したアンカー付きの木構造梁を配筋の完了した型枠内に差し込んで、コンクリートを打設することになる。この場合、木構造建方時にアンカー筋が配筋と干渉する可能性があるため、アンカー筋付き木梁が取合うRC接合部の柱筋、直交する梁筋、奥側の梁筋及び定着アンカーの位置等をすべての接合部について検討し

(図-5)、必要に応じて配筋の位置を修正した。また、修正した鉄筋納まり図を全接合部に表示し、木梁架設時に鉄筋業者、木構造業者の相番で最終的な調整を行いながら検討位置に木梁を差し込んでいく計画とした。

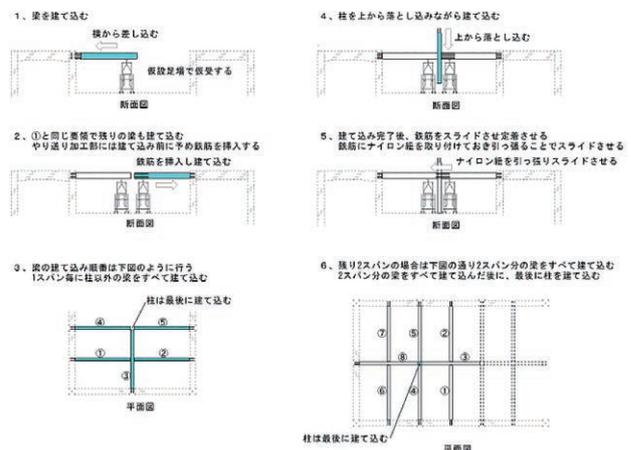
図-6 建方ステップ図

建て逃げ可能な物件では、柱→梁→つなぎ筋→柱というように柱を先行して建方を行うが、本物件では、RC部に取り付く梁を先行して型枠に差し込み、反対側の仕口付近で梁を仮受けし、最後に柱を建て込む計画とした。この時、木構造の柱・梁同士の連結も、つなぎ筋とエポキシ樹脂により固定されるが、そのつなぎ筋が柱の建て込み時に干渉することが懸念された。これについては、「やり送り」(木構造梁にあらかじめ柱・梁の定着長分の鉄筋を内蔵しておき、柱・梁の仕口部分でお互いの連結位置を調整した後、内蔵した鉄筋をスライドさせ、所定の定着長が確保できる位置まで移動させる方法)という方法によって柱を最後に立て込む計画とした(図-6)。

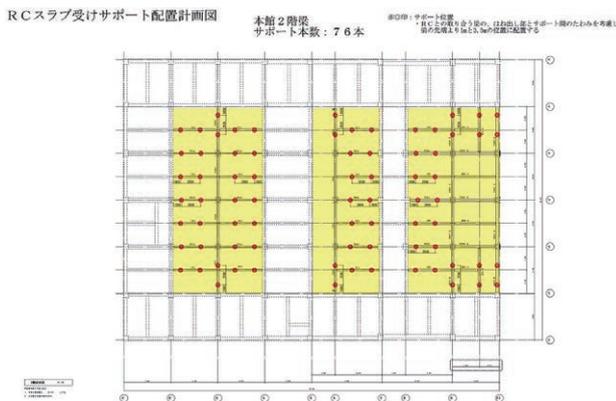
図-7 強力サポート配置図

本物件では、従来のRC部を構築してから木構造を架設する場合と異なり、コンクリート打設時には木構造のみが自立し、RC部分が後から硬化して一体化するという状態になる。木構造部分は、エポキシ樹脂の硬化により所定の仮設撤去強度が発現すれば構造として担保されるが、RC取り合いについてはRC側の支持が期待できないため、不安定な状態となる。実際、コンクリートの打設により、何も支持が無い状態では5mm程度の撓みを生じる計算となっていた。そこで、現場での検討の結果、RCに取合う木構造梁については、1本あたり2カ所を強力サポートで仮受けする計画とした(図-7)。

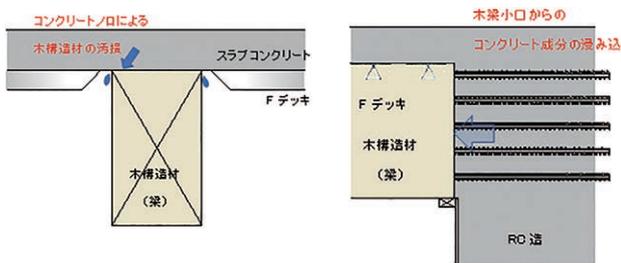
図-8 汚損の要因

木構造梁を架設した後のコンクリートを打設時に、木構造表面が汚損する要因として下記の2点が考えられた。

- ① 型枠・デッキの隙間から漏れるコンクリートのノロによる木構造表面の汚損(図-8 左図)
- ② 生コンクリートが木材に染み込むことで生じる汚損(図-8 右図)

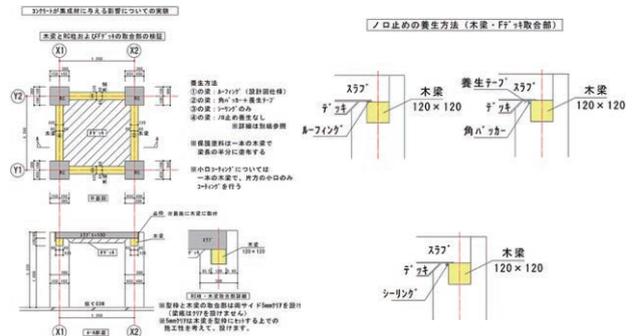
図-9 実験計画図

- ① コンクリートノロによる汚損防止の養生方法
 - a. 木構造梁とデッキの間にルーフィング材を緩衝材として挟み込む
 - b. デッキ取り合い部をコーキング処理
 - c. デッキ取り合いに水切り形状の養生材を取付け、木

材表面にノロが垂れないようにする

- ② 生コンクリートの染み込みに対する養生方法
 - a. 養生なし
 - b. 木構造の小口面に充填用のエポキシ樹脂によりコーティング

モックアップの製作状況を写真-1に示す。また、製作した実験体の各部位において、計画した養生方法による実験結果は写真-2~4に示す通りであった。実験の結果より、以下の方針で養生を考えることとした。

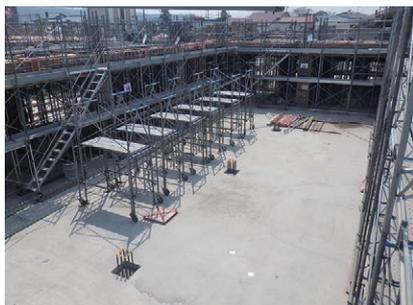
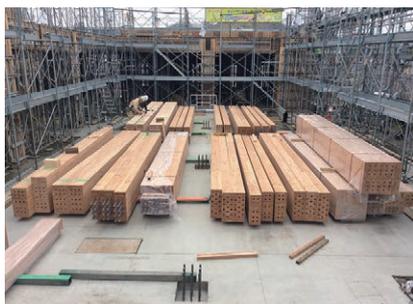
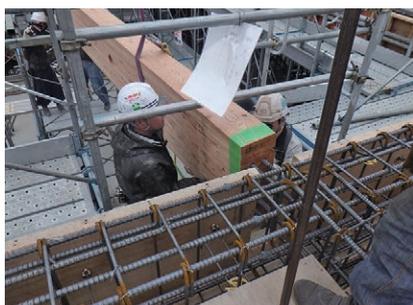
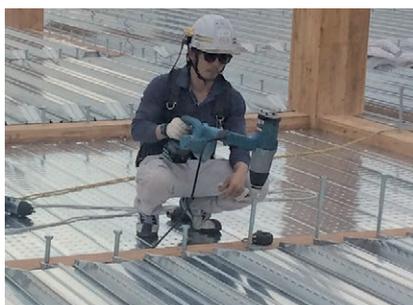
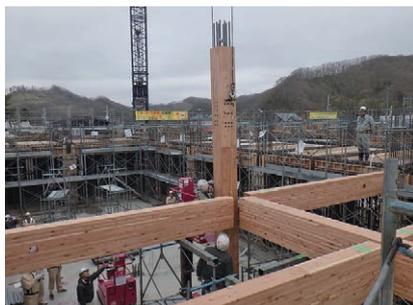
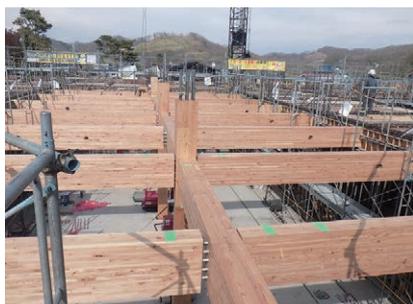
以下に木構造の架設状況を示す（写真-5～16）。

写真のように、各工程を進めた結果、当初の計画通り型枠の状態のRC部に対して木構造を組み込んでいくことができた。

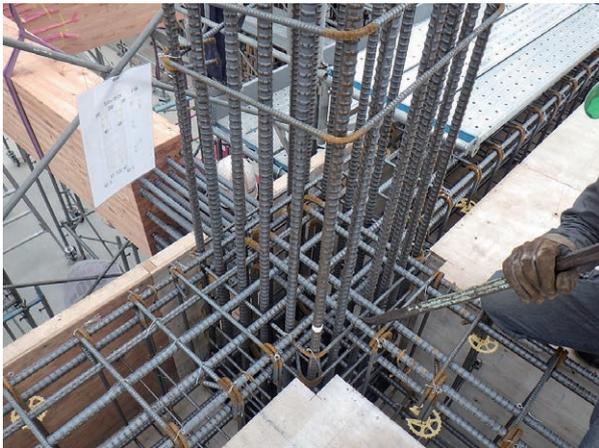
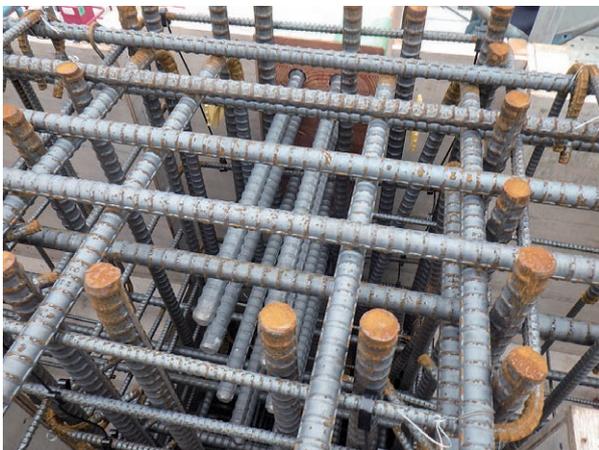
- ① 鉄筋量の多い仕口部分への木構造梁の建方
配筋量の多い柱の仕口部分はアンカー付き木構造梁を差し込む際に鉄筋同士が干渉（配筋計画でもギリギリで

あった) し、鉄筋業者の相番作業により既存配筋を微調整しながら木構造梁をセットしたが、かなり苦勞した(写真-17, 18)。

写真-17 木構造梁差し込み状況

写真-18 木構造梁差し込み完了状況

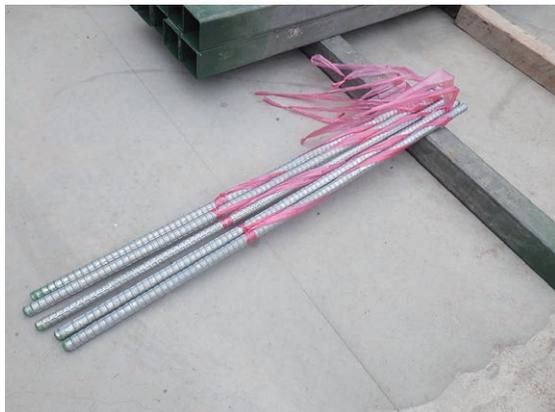
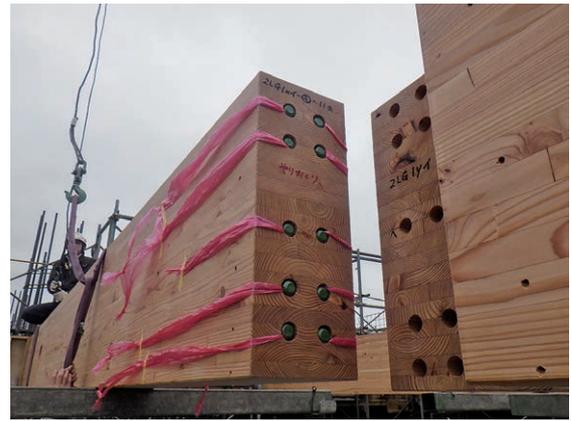
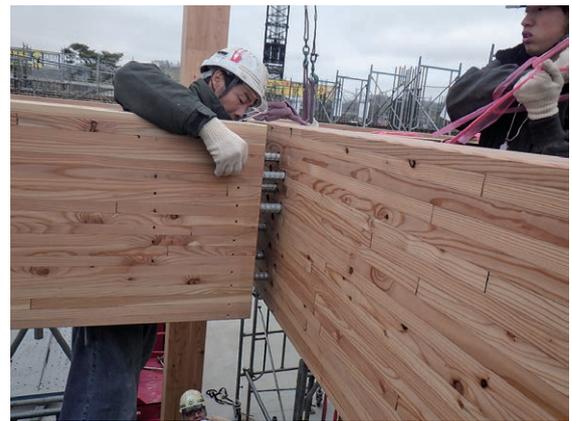
当初の計画通りではあったが、実際に木構造梁の仕口部分でナイロン紐を引っ張ると、内部の鉄筋がスライドし、所定の位置に納まっていくことが確認できた(写真-19~21)。

写真-19 つなぎ筋段取り状況

写真-20 つなぎ筋セット状況

写真-21 つなぎ筋引込み状況

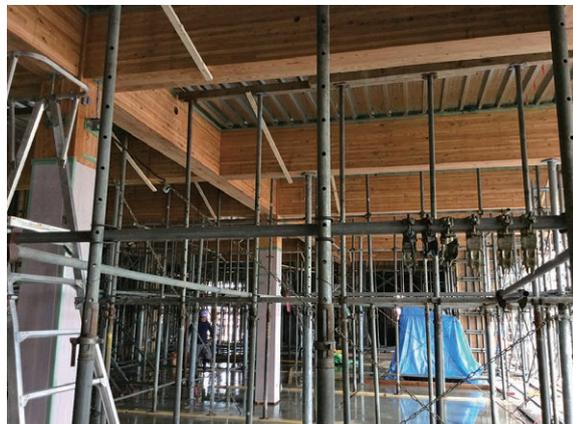
写真-22 木構造見え掛かり部打設中

直上となるデッキスラブからのノロは各所に見られたが、計画通り仮設の水切りからノロが垂れることによって木構造梁の表面にモルタル成分が付着することは避けられた。また、木梁の RC 取り合い部(型枠との取り合い)からの有効なノロ漏れは確認されなかった(写真-22)。

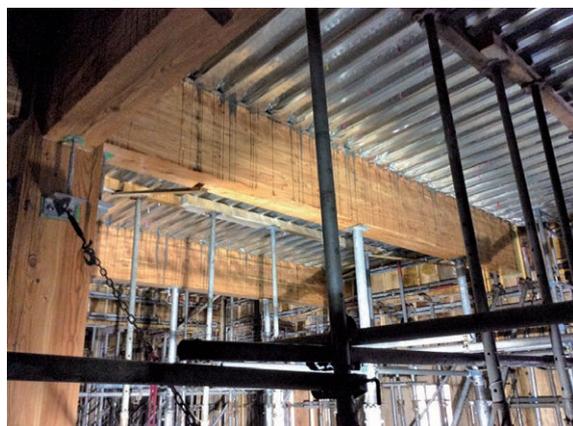
写真-23 木構造隠蔽部打設中

直上のデッキの隙間から各所、モルタル成分が漏れ出してくるのが確認できた。これについてはモルタル成分が固化する前に、下部よりハイウォッシャーで水洗いをする事で、モルタル成分が垂れた跡は木材表面に残ったがセメント成分の固化を防ぐことができた(写真-23)。

以上より、今回採用した養生方法は有効であったことが確認できた。
