# 国道及び河川と小土被りで交差するトンネルの施工について The report of Tunnel construction under National road No.227 and Oono River with small overburden

本工事は、北海道新幹線渡島トンネルのうち新青森基点 155 km 160 m～158 km 660 m の本坑延長 3,500 m、および斜坑延長 447.9 m の工事である。当初計画では、村山トンネルと渡島トンネルは橋梁（明り区間）を挟んで結ばれる計画であったが、両トンネルの縦断線形見直しにより、一本のトンネルとして計画変更されることとなった。このため、渡島トンネルは国道 227 号線の直下（土被り約 17 m）、および大野川の直下（土被り約 12 m）を交差して通過する必要性が生じた。このような地形条件下で、効果的な補助工法を検討・選定し、国道・河川に影響を与えることなく、かつ地山を不安定化させることなく掘削を進めることができた。

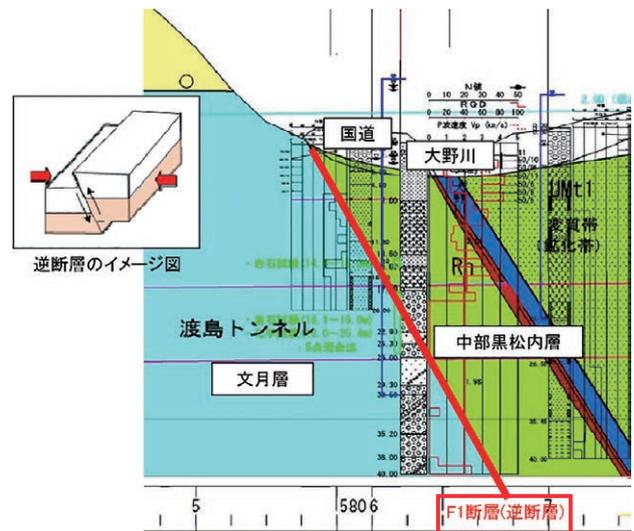
図-3 地質縦断図（想定）

国道 227 号、および大野川との交差部付近の地質は、地表面より氾濫原堆積物（A<sub>l</sub>）、中部黒松内層（UMt<sub>1</sub>）、文月層（D<sub>l1</sub>）が分布する。このうち、トンネルは、文月層（D<sub>l1</sub>）および中部黒松内層（UMt<sub>1</sub>）に位置する。この両層の境界には F1 断層（逆断層）の存在が予測されている（図-3）。文月層（D<sub>l1</sub>）は低固結～未固結の砂礫層であり、基質は砂質～シルト（凝灰）質である。中部黒松内層（UMt<sub>1</sub>）は凝灰質砂岩、火山礫凝灰岩を主体とし、岩相変化に富む。また、F1 断層付近では固結度が低下し、ハンマの軽打で容易に碎ける。さらにコアは指圧にて潰せる程度に脆く、全体に脆弱な地質状況であり、F1 断層や破碎作用を受けた泥岩層などの不安定化要素が多分に含まれていた（表-1）。このため、掘削においては天端・切羽の崩壊や先行緩みによる変位の増大や、地表面に影響を与えるリスクが懸念されたことから補助工法を併用した掘削の検討を行った。

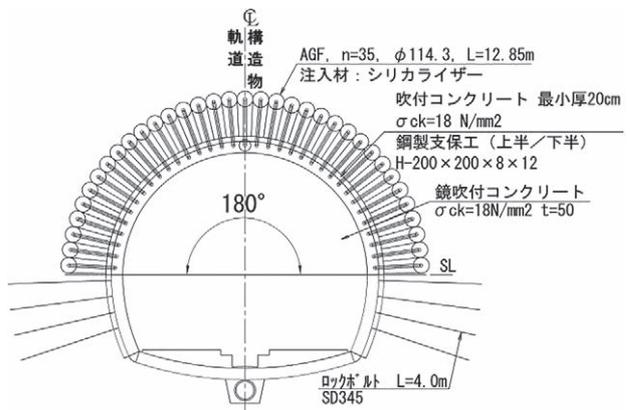
図-4 標準断面図 (AGF)

国道 277 号の直下（土被り 15.8 m～18.0 m）で交差する区間の土被りは、2 D 以下で、一般的に地山をアーチ作用によって保持できない可能性があり、さらに上部を一般交通車両が通過する。このため、以下の前提条件を満足するよう検討した結果、道路荷重に対して鋼管で抵抗できるよう 180° 範囲で AGF 工法の施工を行うこととした（図-4）。

- ①道路荷重においては鋼管の剛性で抵抗する
- ②トンネルは地下水位以下の砂礫層を掘削するため、止水効果が得られるように均一な改良体および帯状の止水ゾーンの形成が必要である
- ③対象地山は地山の自立性不足から切羽鏡面の崩壊、および天端部崩落の危険性が懸念され、AGF が必要とされる。また、隣り合う AGF 鋼管の間から滑落せず鋼管を取り巻き一体化するように改良体を確実に造成する必要があり、薬注は鋼管内から確実に施工できる方法が必要とされる。

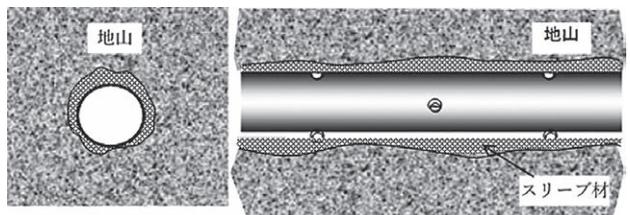
図-5 スリーブ注入イメージ図

①STEP1：スリーブ注入工（図-5）

地山改良注入に先立ち、低強度（ホモゲル強度 200 kN/m<sup>2</sup> 程度）でゲルタイムを要する薬液にてシールグラウトを施工する。AGF 鋼管周囲のシールグラウトと地山の粗詰めを目的として、削孔長 1.0 m 当たり 5 ℓ を標準

$$\text{スリーブ注入} = 12.8 \text{ m} \times 5.0 \text{ ℓ} / \text{m} = 64 \text{ ℓ} \quad (1)$$

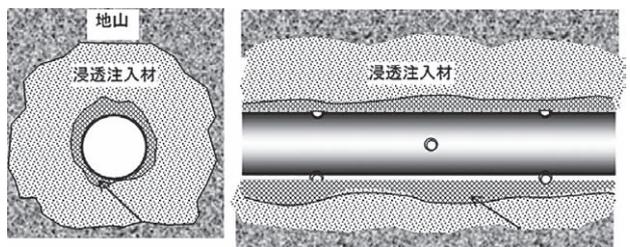
図-6 浸透注入イメージ図

② STEP2：浸透注入工（図-6）

ダブルパッカー工法により浸透性薬液を注入する。改良範囲（1 本当たり）の土量は  $V = 4.35 \text{ m}^3$  とし、注入量は  $1.566 \text{ m}^3$  とした。

$$\text{浸透注入} = 4.35 \text{ m}^3 \times 0.36 \text{ (注入率}^*) = 1.566 \text{ m}^3 \quad (2)$$

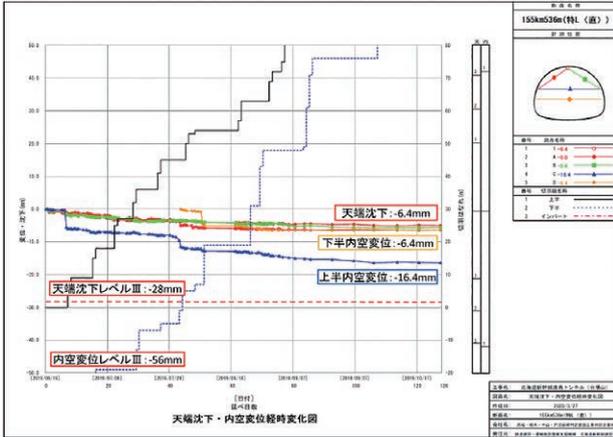
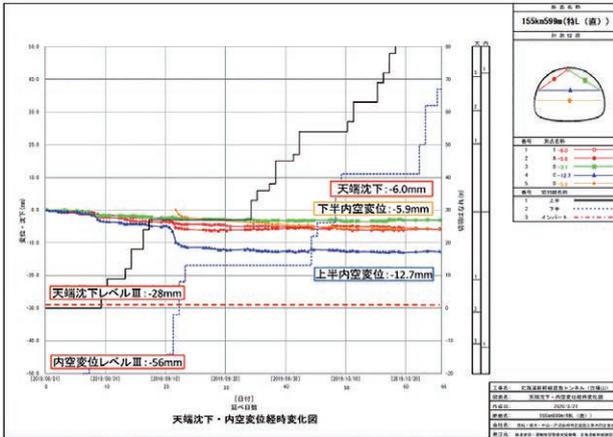
国道影響範囲 (155 km 518 m~653 m) におけるトンネル A 計測は、9 m ピッチで測定を行った。国道影響範囲における、トンネル A 計測結果の例を図-7、図-8 に示す。いずれの断面においても天端沈下、内空変位とも管理レベルを超過せず、補助工法は効果的であったと考えられる。

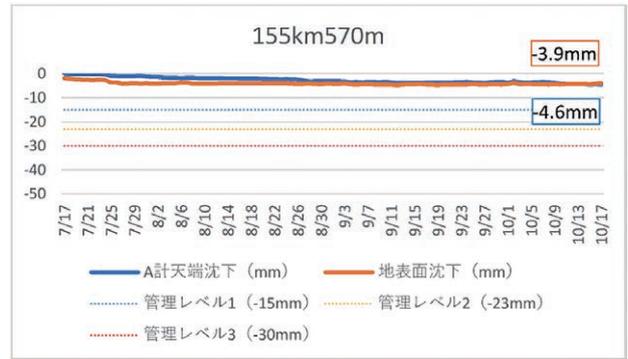
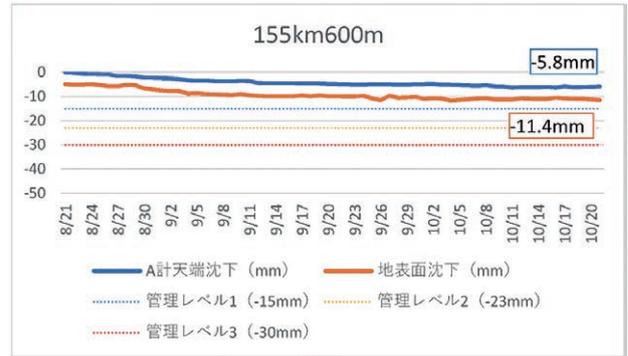
国道影響範囲における、トンネル直上を通過する国道 227 号線で測定した地表面沈下測定結果と A 計測天端沈下結果の例を図-9、図-10 に示す。

155 km 540 m~590 m までは、A 計測のトンネル内の天端沈下と地表面沈下に大きな差はなかったが、155 km 600 m および 610 m に関しては地表面沈下が A 計測の天端沈下比べて大きくなっていった。これは、155 km 590 m 付近まで文月層 (D01) であった地山 (写真-2) が、155 km 590 m 以降では中部黒松内層 (UMt1) に変化したためであると考えられる。

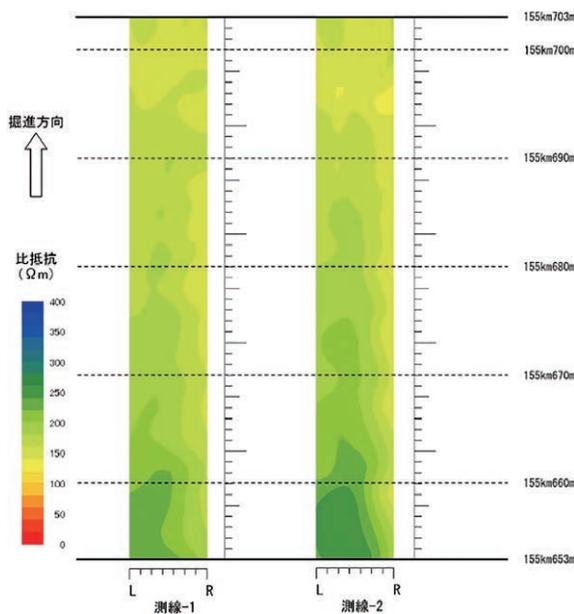
図-11 FDEM 探査結果 (155 km 653 m ~ 703 m)

切羽前方の地質の変化・帯水分布の把握目的として FDEM 探査を実施した。切羽面に探査機を設置し水抜

き孔位置決定の参考にした(図-11)。

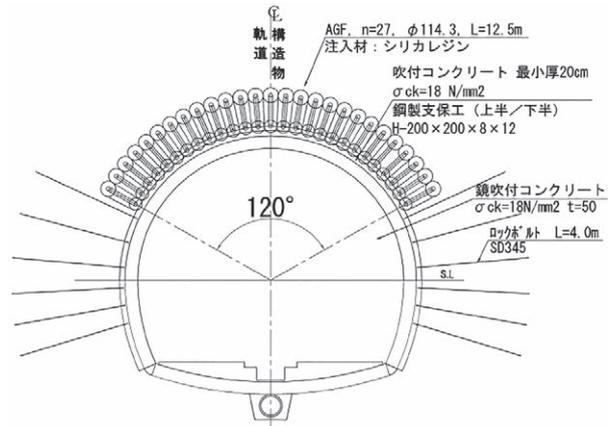
図-12 標準断面図 (AGF)

国道影響範囲は、砂礫層であるため注入材として浸透性の高いシリカライザーを用いたが、止水効果の求められる河川影響範囲では、ある程度の湧水に対しても比較的急結性の高いシリカレジンを用いた(図-12)。

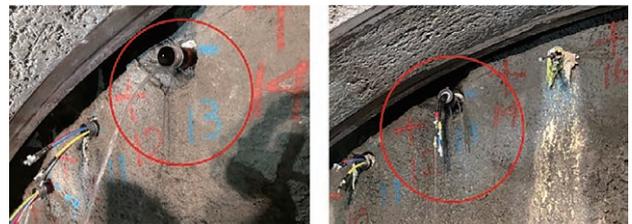
写真-3 KOD-M 施工前後

する。過去の実績より鋼管からの湧水量が20 l/min 以上の場合には、減水・止水対策を目的に開発されたウレタン系注入材を使用した。155 km 635 m, 644 m での AGF 施工時には、計 8 本の鋼管にウレタン系注入材を使用した結果、注入前の鋼管からは最大 30 l/min 以上発生していた湧水が、注入後はほぼ完全に止水できた(写真-3)。

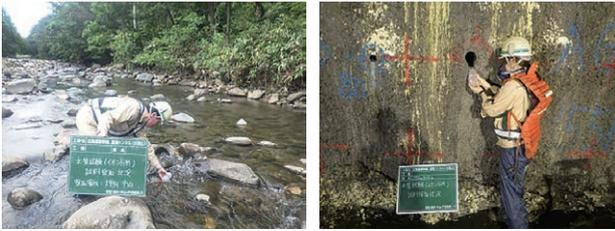
写真-4 水質試験試料採取状況

坑内で発生した湧水が河川水か地下水であるかの判断材料の一つとして、トンネル湧水・河川水を採水してイオン分析および溶存酸素を測定した(写真-4)。イオン分析の結果はヘキサダイアグラムとして図示した。ヘキサダイアグラムとは主要溶存成分の濃度を当量値として図示したものである。河川水の分析結果と坑内湧水の分析結果とを比較することで、それが同水脈であるかを判断できる。溶存酸素も同様に、同水脈であれば近い値となる。図-13によると坑内湧水と河川水は別水脈であると判断でき、トンネル掘削により大野川の水を坑内に引き込んでいないことが分かる。試験結果は採水試料を分析機関に提出して測定したものであるが、電気伝導率および溶存酸素においてはポータブル測定器を用いて現場での簡易測定も実施した。

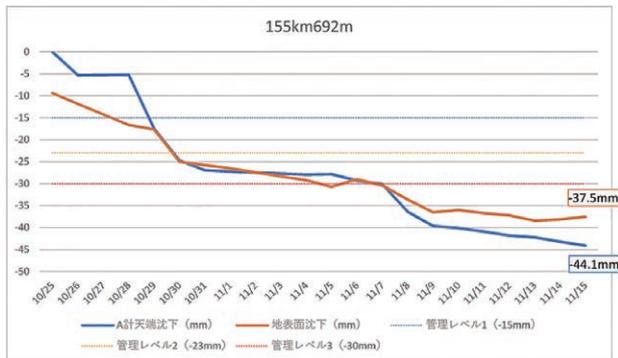
図-14 155 km 692 m の計測結果

AGF 施工範囲における、大野川で測定した地表面沈下測定結果と坑内 A 計測測定結果を比較する。大野川付近の地層は凝灰質砂岩・シルト岩(中部黒松内層)であり155 km 692 m の位置では設定していたレベルⅢ(A計測天端沈下 28 mm, 地表面沈下 30 mm を超過する測定結果となった(図-14)。

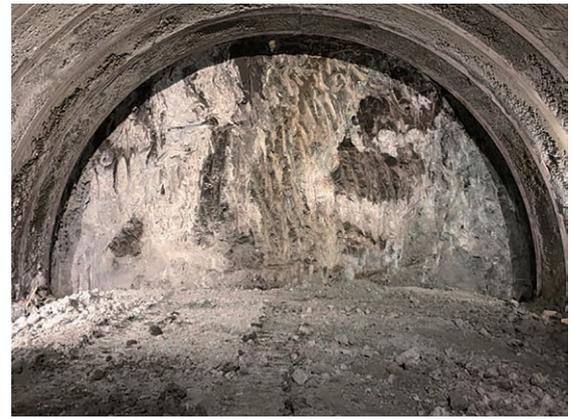
写真-5 切羽写真 (155 km 694 m)

155 km 689 m～698 m 付近の掘削中の A 計測結果は、レベルⅢ（天端沈下 28 mm，内空変位 56 mm）を超える変形が発生した。このため、変状対策工（支保工連結，補強ボルト追加，AGF180°打設）を実施後に上半掘削を進めたところ，155 km 698 m 付近にて吹付コンクリートにクラックを伴う急激な変位増大が確認され（写真-5），さらに追加対策工（サイド・上半フットパイル（φ114.3，L=9.5 m），上半仮インバート，ウイングリブ）を実施した（図-15，写真-6）。その結果，変位速度は小さくなり上半掘削時点での変形は収束している（図-16）。これまでの A 計測結果から，切羽が動いた場合には変位速度が大きくなる傾向が強い。また，先進ボーリング結果からもシルト分を含む地質は継続することが分かっている。このため，今後の掘削においてはより安全・確実な掘削工法の検討・採用が必要である。
