砂礫層における市街地での泥水式シールド施工報告

Report of the excavating the sandy gravel by the slurry shield

当工事は、国道9号に共同溝（仕上がり内径 ϕ 4.7 m, L=約2.7 km）を泥水式シールド工法にて築造するものである。京都市街中心部に発進立坑があることから、施工ヤードの制約が厳しく、また一級河川横断部付近には巨礫・玉石が多く存在する。到達付近ではボーリング調査で逸水の傾向も見られたため、送泥水の作泥配合や管理方法についても検討を必要としていた。

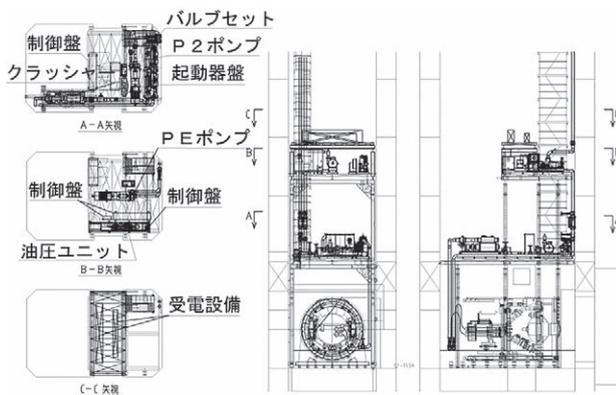
図-5 中間ステージ

シールドの組立完了後、発進立坑内に山留材と覆工板による中間ステージ（3ステージ）を設置した。通常地上部に配置するクラッシャー、油圧ユニット、排泥ポンプ等の流体設備、受電設備を中間ステージに設置した。立坑は、セグメント等の材料の投入開口を設ける必要がある。そのため図-5に示すように立坑内空の半分は開口を維持した。

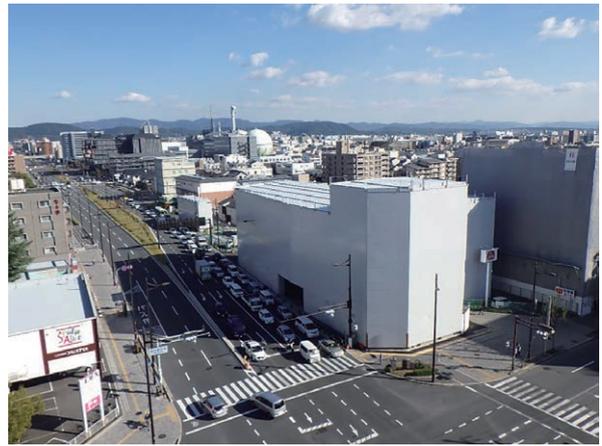
写真-1 防音ハウス全景

現場周辺状況を勘察し、防音ハウスの必要性を説き、設計変更とした。流体設備、泥水処理設備、中央制御室等を配置するうえで、平面上での設置が困難であったため、防音ハウスを高層化した。また本掘進時、資機材の搬入や残土・汚泥搬出に1日約100台の搬入出車輛がある。これらの台数を処理するため、車両の入口・出口を別々に設けた。写真-1に防音ハウス全景を示す。

事前の検討より、騒音対策を設けない場合、環境基準(昼間65dB、夜間50dB)を超過するものが、防音ハウスを設けたことにより環境基準を下回る結果となった。

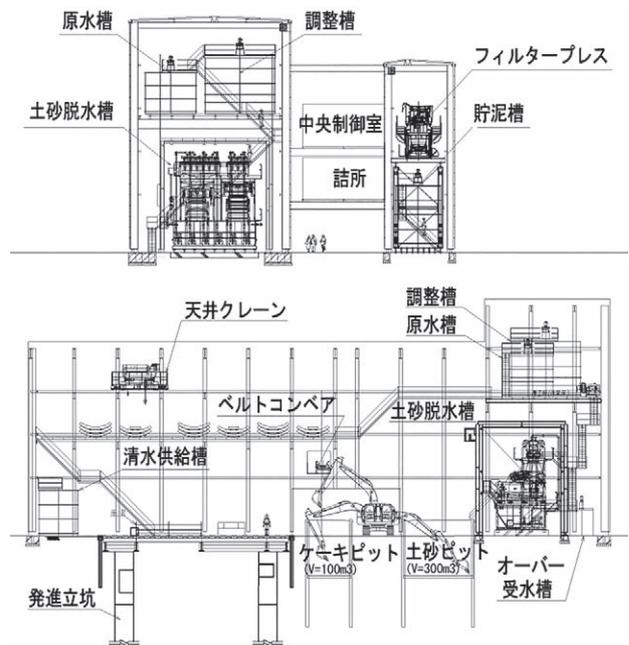
図-6 地上設備断面図

セグメントの資材置場、フィルタープレスや調整槽等は上部階に設け、シールド坑内の一部にクレーンを設置し、配管、軌条設備の資材置場に利用した。図-6に地上設備断面図を、写真-2に坑内資材置場を示す。

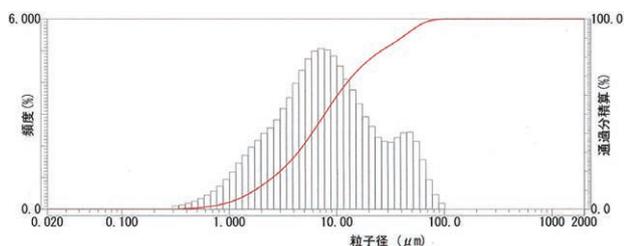
図一七 泥水粒度分布図

粘性を向上させるため、最初に溶液および粉体タイプの増粘剤のみの添加（添加量 0.5~1.5 kg/m³）を行ったが、脱水量、ケーキ厚とも改善は見られなかった。とくに粉体の増粘剤の場合は、溶解するための加水が必要となるため、脱水量、ケーキ厚とも悪化した。この原因として送泥水の粒径や粒度分布の影響があると考えレーザー解析により粒度分布を測定した。図一七に送泥水の粒度分布図を示す。一般的な泥水材クレーサンドの 85% 通過粒径が 5~6 μm に対し、本送泥水の粒径は 29 μm と 6 倍の粒径であることが確認された。そこで現場送泥水に対して細粒分の補給が必要と考え、クレーサンドを添加した配合にて追加試験を行った。

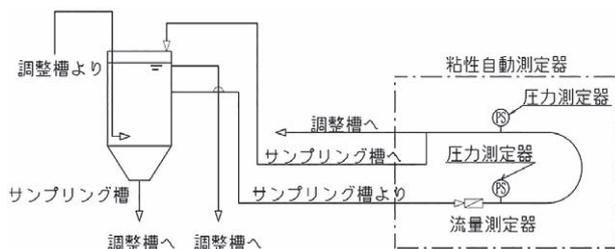
図一八 自動粘性装置システム概要図

本装置は 1 インチの配管を用い、流体が流れる時間と細管の両端の圧力差から粘度を求める「細管式粘度計」の測定方式を採用した。ハーゲン-ポアズイユの法則から粘性を導き粘度を導き、従来式測定方法との相関性を確認した。図一八にシステム概要図を、写真一三に自動粘性測定システムを示す。特異点を除き ±1 秒（ファンネル粘性）と小さなばらつきで相関性があることがわかり、実用に十分な精度を確保できることがわかった。図一九に粘性・圧力相関グラフを示す。

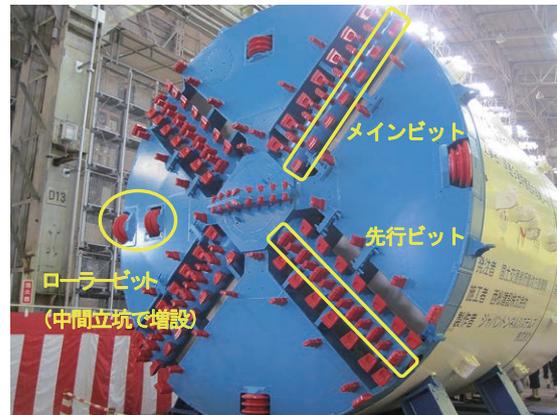
写真-4 ビット配置

取り込んだ礫は、後方台車に配置したクラッシャーにて破碎し、排泥管を通して坑外へ流体輸送した。また砂礫層の掘進は排泥系統の配管、中継ポンプ等の摩耗が予想された。そこで発達立坑側の排泥管を肉厚管とし、排泥系統の中継ポンプにおいては、インペラの摩耗が発生しても他のポンプで補えるように回転数可変制御対応型とした。写真-4 にビット配置状況を示す。

シールドのビットは礫対応のビット配置とした。強化型先行ビットは、貝殻状のシェルビットを段違いに配置し、先行ビットとの高低差を40mmとした。高ビットで砂礫をほぐすように掘削し、高ビットが摩耗した際には、低ビットが補完するように砂礫を掘削する。

強化型先行ビットの後列にはメインビットを装備してチャンバー内へ土砂の取り込みを行う。メインビットも段違いに配置して、摩耗や超硬チップの欠けに対応することとした。

最大礫径φ600mmに対しては外周に配置したローラビットで破碎し、チャンバー内に取り込む計画とした。φ600mmの礫は到達付近で発現すると想定していたため、当初は中間立坑で行うビット交換時に装備する計画であった。しかし中間立坑までに巨礫が発現する場合はリスクを考慮し、初期掘進時からローラビットを3個

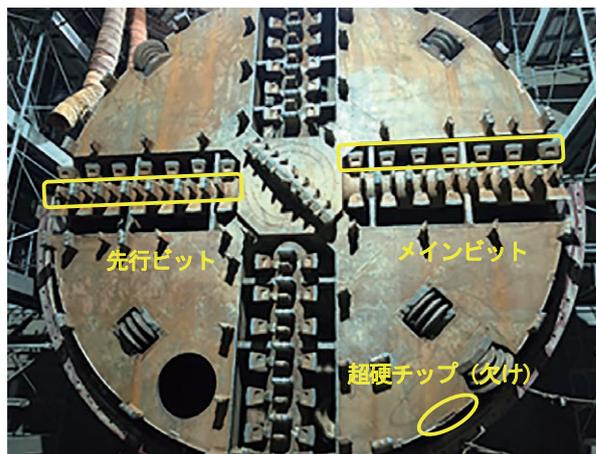
写真一五 シールド到達時

中間立坑および到達立坑においてビットの摩耗量を測定した。外周部の超硬チップに欠けが見つかったが、全体的に想定摩耗量と比較し、同等であった。写真-5 にシールド到達時の状況を示す。

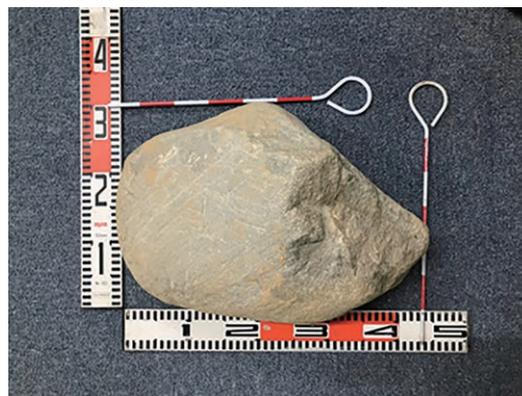
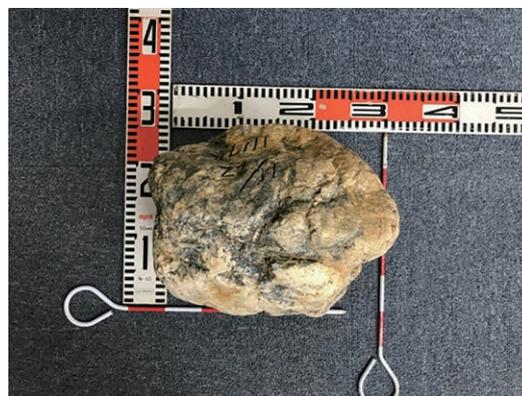
礫の取り込みについても概ね想定どおりであった。φ200mm以上の礫の取り込みによるシールド機内での配管閉塞が数回発生したが、機内配管に礫取り箱を設け、排出することで対応した。写真-6、写真-7に機内配管より採取した礫を示す。

これらの原因を調査するため、回収した礫の一軸圧縮強度試験を行った。試験を行った礫は砂岩とチャートの2種類で、砂岩で254 MN/m²、チャートで282 MN/m²であった。

本工事で出現した玉石は桂川上流部の山地部に広く分布している丹波層群と呼ばれる硬質堆積岩（チャートや砂岩等）起源のものが主体である。丹波層群のチャートや砂岩は中生代より古い時代に形成された岩石（先新第三紀堆積岩）であり、一軸圧縮強度はおおむね90~250 MN/m²である。今回採取した玉石はそれを上回る強度である。特にチャートは石英などのSiO₂含有量が極めて多い岩石として知られており、切削や破碎、流体輸送設備の過剰摩擦や破損頻発の原因となったと考えられる。

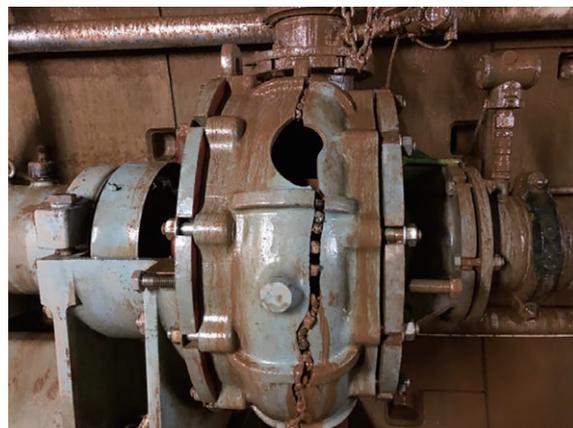
写真一八 中継ポンプ破損状

配管および中継ポンプのについては、排泥管の摩耗による破損が多数発生した。また、中継ポンプについてはインペラの摩耗やポンプのケーシングが破損する事象が多数発生し、配管の破損が129回、インペラの破損が12回、ポンプのケーシングの破損が27回であった。写真-8に中継ポンプ破損状況を示す。
