スコリア層におけるトンネル掘削補助工法の工夫について Device of auxiliary method in tunnel drilling for scoria layer

本工事では、掘削事例が少ない「スコリア」と呼ばれる火山砕屑物での未固結地山のトンネル掘削をした。当初設計のボーリング調査では、トンネルの主となる地層 OFL3-2 ではN 値 50 以上であったが、トンネル掘削時においては、天端部の崩落が度々発生し安定性確保が困難となった、天端部の補助工法として、長尺鋼管先受け工、フォアボーリング工、注入式フォアボーリング工といった補助工夫の採用や打設間隔、打設方法の工夫をしながら、天端部の崩落を抑制した。

工 事 名：新東名高速道路 湯船原トンネル工事
工事場所：静岡県駿東郡小山町湯船
～御殿場市神場

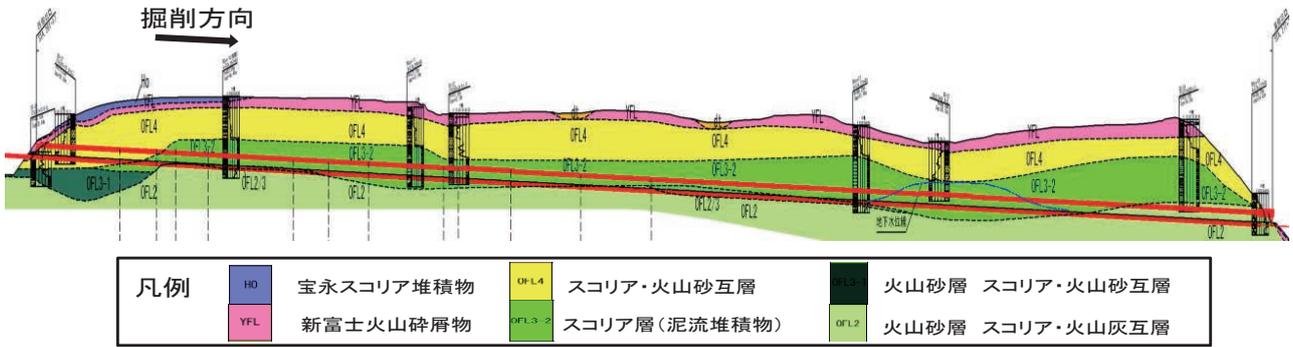
図-2 地質縦断面図

本トンネルにおける地質縦断面図を図-2に示す。主にOFL3-2と呼ばれるスコリア層(泥流堆積物)が主であり、本トンネル区間の約80%区間で掘削対象となる地質である。OFL3-2は、工事契約時に受領した地質調査報告書によれば、主として黒色の中~粗粒の火山砂からなり、所々スコリアやシルト層を挟む。また径20cm~40cm、稀に1m以上の火山岩角礫層を含むことが推定されていた。ラミナ(地層を構成する最小の単位をなす面で、葉理とも称す)や上方細粒化の級化構造を示す部分があり、土石流性の水中堆積物と判断されている。当該部の調査結果からラミナやシルト層の分布状況から地質構造は、ほぼ水平と判断され、層厚は最大25m程度と推定されている。

本トンネルは、図-2の左側(西側坑口側)から掘削を開始し、坑口部は、当初設計通り、全断面早期閉合を採用し、補助工法はAGF打設しながら掘削を行った。しかしながら、AGFの打設を行っている状態においても、TD=102mに天端崩落が発生した。天端を観察したところ、補助工法の効果が確認できなかったことから、AGF打設シフト長等を変更して対応した。

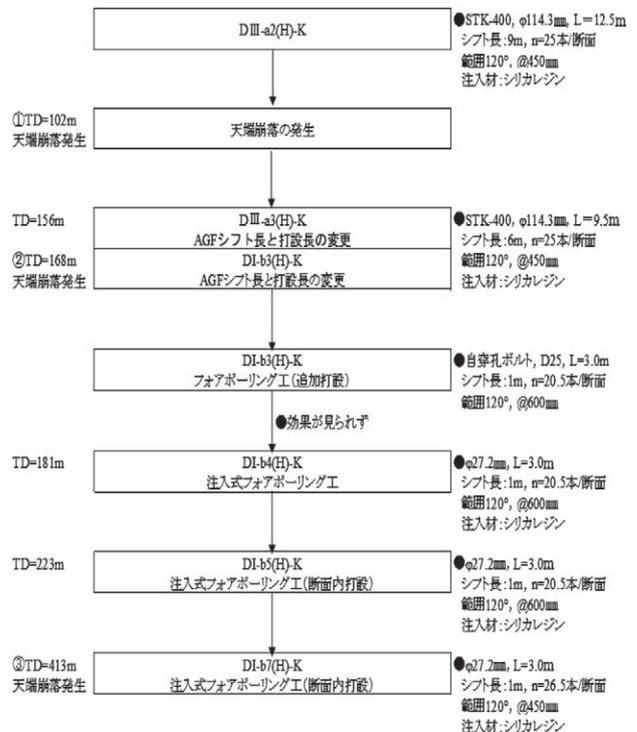
図-3 対策工実績フロー

天端崩落は、その後も断続的に発生し、大きな天端崩落は3回発生した。図-3に天端崩落と、その際に補助工法を変更した履歴を示す。天端崩落および補助工法の変更の詳細は、次章以降に示す。

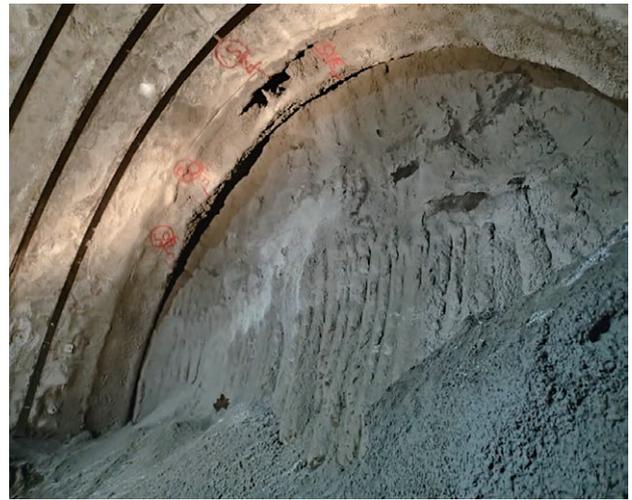
写真一1 TD=102 m 天端崩落

- ①TD=102 m のDⅢ区間において、吹付完了時に幅6 m、天端方向に最大1.5 mの天端崩落が発生した。この崩落では、AGFのシフト替わり付近であったため、AGF鋼管と鋼製支保工の離隔距離が大きくなり、吹付コンクリートと地山が抜け落ちた（写真一1）。
- ②TD=168 m のDI区間において、AGFを採用していたが、トンネル周方向の広い範囲において、AGF鋼管の下まで地山崩落が発生した（写真一2）。
- ③TD=413 m のDI区間において、注入式フォアポーリングの改良体が計画通り十分に形成されず、改良体の隙間から未改良地山部分で天端崩落が発生した（写真一3）。

TD102 mの天端崩落は、AGF鋼管先端となるシフト長9.0 m付近で発生したため、AGF鋼管（φ114.3 mm、L=12.5 m、打設本数n=25本）と鋼製支保工の離隔距離を小さくすることを目的に1シフト長を6.0 mに変更し天端崩落の抑制を図った。これに伴い、AGF鋼管の打設長を12.5 mから9.5 mへ変更した（図一4）。

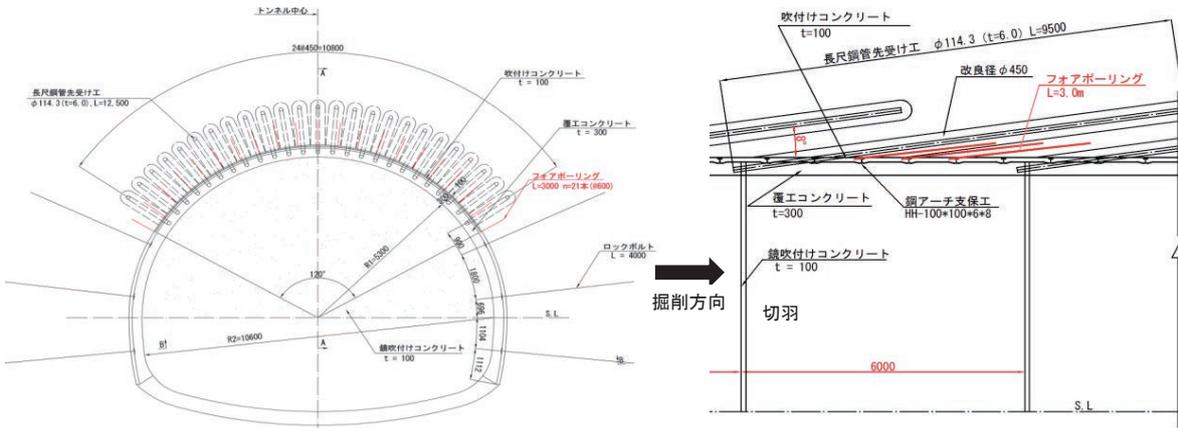
図-5 DI-b3(H)-K 断面図および縦断面図

TD=168 mでの天端崩落発生によって、AGF鋼管とトンネル断面の間の崩落対策として、AGF鋼管がトンネル天端から離れる範囲に異形棒鋼（D25、L=3.0 m、n=20.5本/断面）を挿入するフォアポーリング工を試験的に施工した（図一5）。

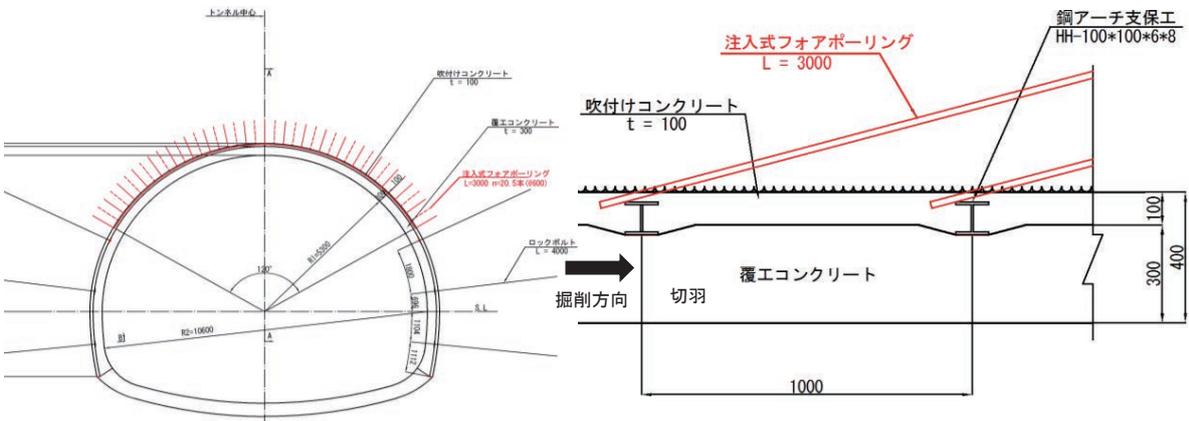
図-6 DI-b4(H)-K 断面図および縦断面図

フォアポーリング工の追加打設では、天端崩落抑制効果が見られず、AGF鋼管とトンネル断面の間の地山崩落が発生した。これより、AGFに比ベトン掘削断面天端により近い位置で改良体を構築すること目的に、注入式フォアポーリング（φ27.2 mm、L=3.0 m、n=20.5本/断面、注入材シリカレジンを採用した（図一6）。

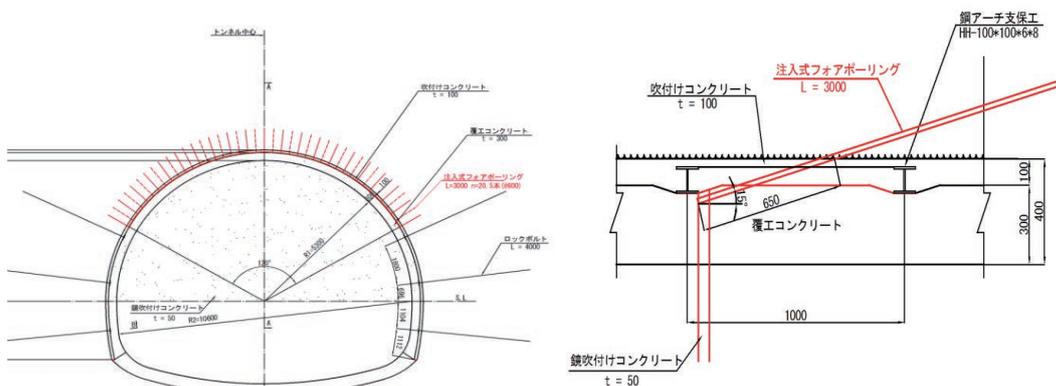
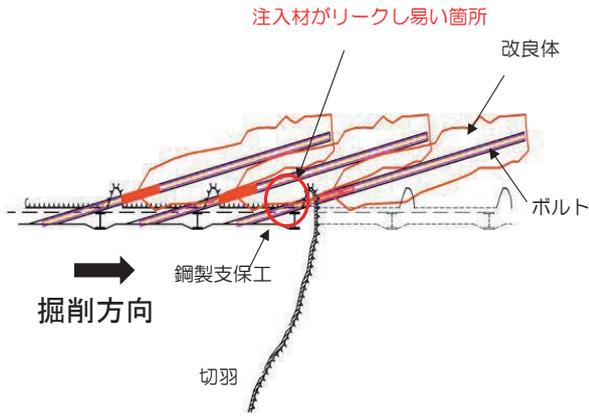
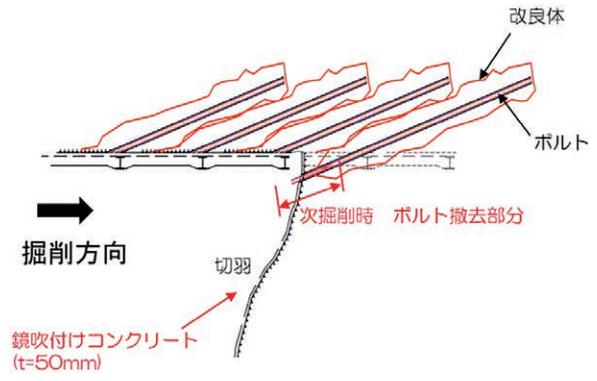
標準的な注入式フォアポーリングの打設位置は、トンネル断面外側（鋼製支保工上）であり、鏡吹付けコンクリートの施工は行わない。また掘削時にボルトの撤去部分が発生しないため、ボルトにスリット加工は行わない。しかしながら、スコリアでは、鋼製支保工近傍の地山

が注入式フォアポーリングの削孔時に乱され、注入時に注入材のリークが発生しやすい。これにより、確実な圧入管理ができず、十分な改良体の形成が困難となった。これらを解消するため、注入式フォアポーリングの打設位置を、鏡吹付けコンクリート (t=50 mm) を施工したトンネル断面からすることとし、注入材のリークを解消して、確実な圧入管理によって十分な改良体を構築することで、掘削・吹付時の天端崩落の抑制を図った (図-7~9)。また、掘削時にトンネル断面内のボルトを撤去するため、ボルトに切断用のスリットを設けた。

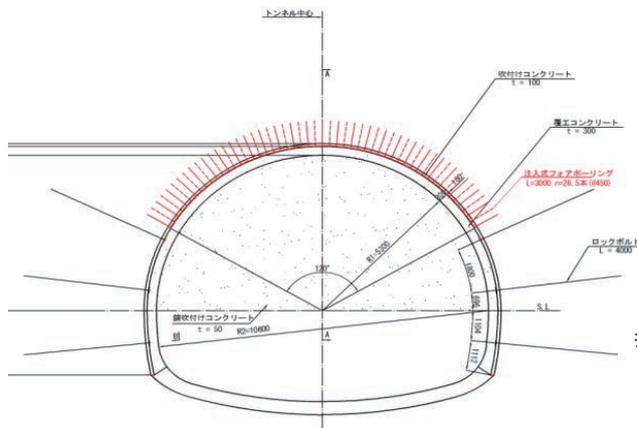
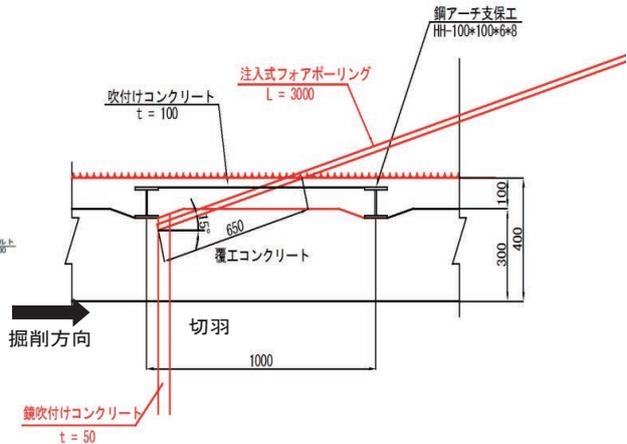
図-10 DI-b7(H)-K 断面図および縦断面

TD=413 m での天端崩落発生によって、注入式フォアポーリング (φ27.2 mm, L=3.0 m, n=26.5 本/断面, 注入材シリカレジン) のトンネル周方向打設間隔を 600 mm から 450 mm に変更した (図-10)。これは、計画していた改良体の形成が十分でないために、改良体の隙間から未改良地山部分が崩落したことを考慮したものである (図-11, 図-12)。この対策工を実施した後は、大きな天端崩落の発生はなくなった。
