大和トンネルにおける拡幅工事の設計及び施工

Design and construction of widening work of Yamato tunnel

要 約

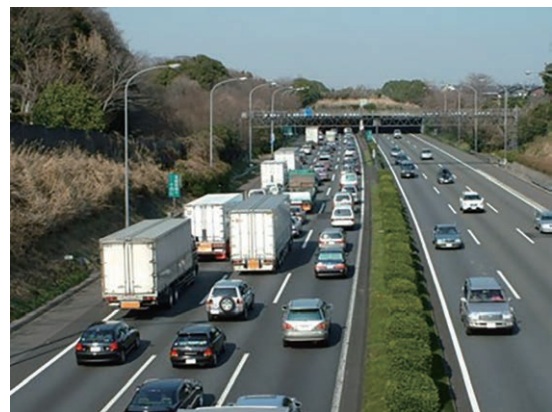
写真一1 大和トンネル付近の渋滞状況

特に、大和トンネル付近(写真一1, 写真一2)は、下り坂から上り坂に変わるサグ部であること及びトンネル入口部で速度が低下することにより、休日等に上下線で激しい渋滞が発生するため、上下線にそれぞれ約4~5kmの付加車線の設置を施工中である。

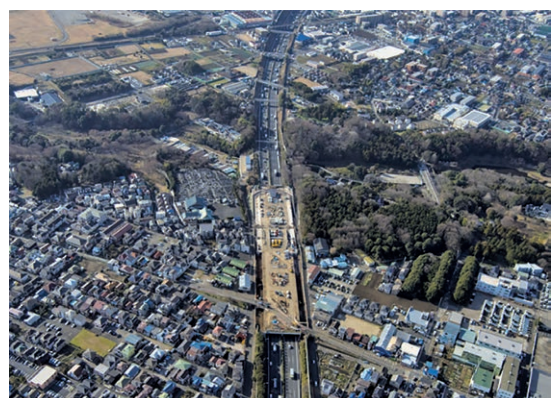
写真一2 大和トンネル付近の全景

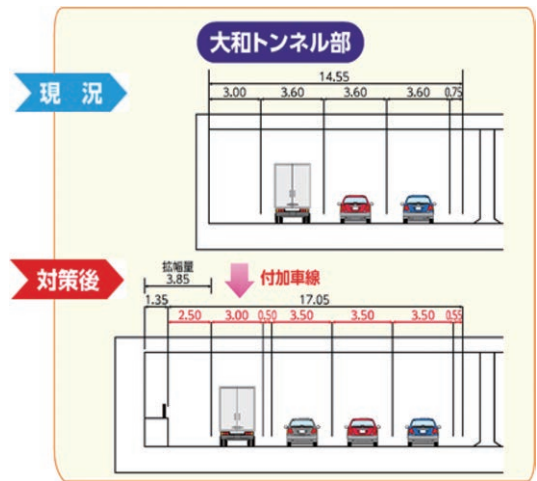
図一 大和トンネル 拡幅前後の標準断面図

大和トンネル拡幅工事の工事概要および橋梁諸元を表一に示す。また、拡幅前後の標準断面図を図一に示す。

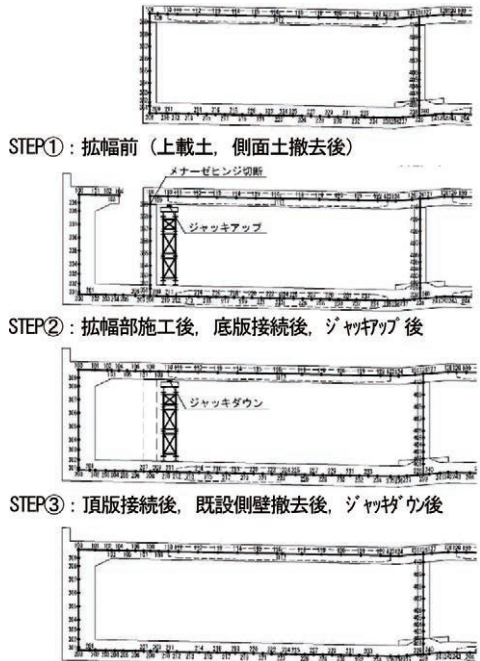
図一七 施工ステップを考慮した逐次解析

その後、施工ステップを考慮した逐次解析(図一七)及びレベル2地震動を対象とした二次元非線形動的FEM解析による耐震設計を行い、拡幅部の地盤改良による地盤パネの設定が適切であるか確認するとともに、拡幅部の配筋及び既設中柱の炭素繊維シート巻立て工の仕様を決定した。

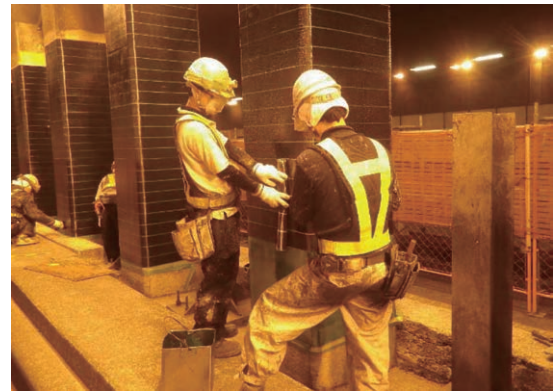
写真一三 炭素繊維巻立て工の施工状況

既設中柱は、既設フープ筋の腐食が確認されたことによる当初耐力の保持のために必要な補強量と、耐震設計で必要となった補強量を合わせて、炭素繊維シート巻立て工(周方向、300~600 g/m²)を行うこととした(写真一三、図一八)。

なお、耐震設計では中柱基部で曲げ補強、上部でせん断補強が必要となった。曲げ補強においては、鉛直方向の巻立てでは基部付近の既設ケーブルにより定着長が確保できないことから、周方向に巻き立てる拘束効果により靱性を向上させることとした。

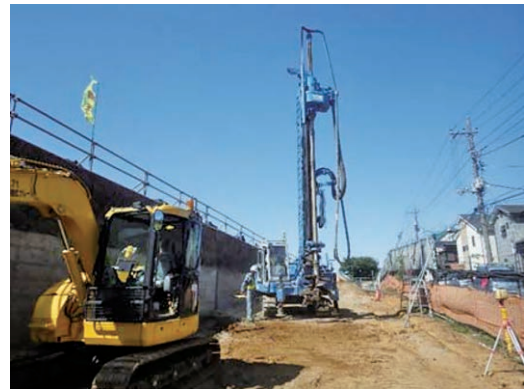
写真-4 地盤改良工の施工状況

地盤改良工法は、航空法の適用による上空制限（トンネル頂版高さから約 12 m）、空堀部の改良の有無、周辺への改良土の流出リスク等を考慮して、小型機械によるスラリー系機械攪拌式深層混合処理工法（ウルトラコラム工法）を採用した（写真-4）。

地盤改良の仕様は、拡幅部直下の地盤パネが既設部直下の地盤パネの2倍程度となるよう、地盤が深さ方向に変化する場合は影響を考慮して、改良地盤の設計基準強度 $quck = 500 \text{ kN/m}^2$ 、厚さ 2.0 m と設定し、改良径 $\phi 1000$ の接円配置を基本とした。なお、実施工時の改良強度が設計基準強度よりも増加する場合の影響は、試算により問題無いことを確認している。

なお、床付け後に地盤改良を施工する場合、改良時の地盤支持力の低下による既設躯体および一般車両、仮設土留工への悪影響が懸念されることから、周辺地盤とほぼ同じ高さの施工基盤高さで施工することとした。

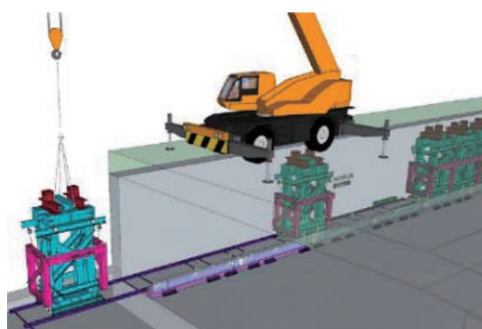
図-11 3次元CADによる事前検討

インチにより引き込んで設置した。なお、既設トンネル内の仮受支柱の引き込みにおいては、事前に3次元CADで配置を検討（図-11）するとともに、既設トンネル上で試験施工を行い、施工性及び安全性を事前に確認した。また、チルトタンク側部に円弧状になっているガイドを進行方向に装着し、レール材の継手部への引っ掛かり解消を行った。

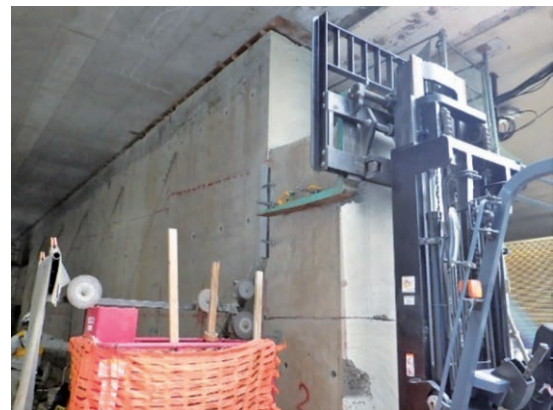
写真-5 乾式ワイヤーソー

少ない乾式ワイヤーソー (ダイヤモンド工法, 写真-5) を選定し、以下の施工手順にて実施した。

最上段ブロック切断時は重心が高く、フォークリフトが不安定になるため、フォークリフトに装着するブロック専用架台に未切断側壁を挟み込むガイドを設けることで、フォークリフトの転倒防止措置を講じた。また、ワイヤーソーの水平切断においてはテーパ部を設けて、ブロックの引出しを容易にした。

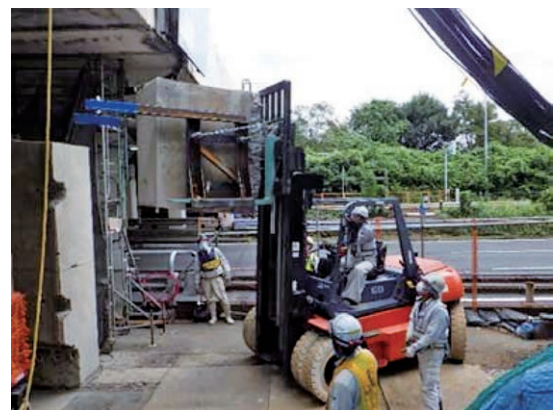
写真-6 ブロック取出し状況

①乾式ワイヤーソーにより垂直・水平切断を行い、切断したブロック (約4t/個) を6tフォークリフトにて既設トンネル内の作業帯の中で坑口に運搬する (写真-6)。

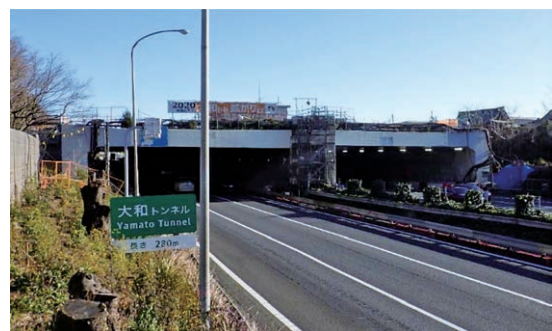
写真一7 拡幅後全景

大和トンネル拡幅工事は現在、トンネルの主な拡幅工事が完了（写真一7）し、既設中柱の補修やトンネル外の周辺整備等を行っている。引き続き、早期完成を目指して、高速道路利用者の安全を確保することを最優先に、工事を進める所存である。
