JR 軌道直下低土被り部における R&C 工法の施工報告 (その 2)

本工事は、県道高崎大分線改良工事に伴い、JR 日豊本線直下に非開削工法である R&C 工法¹⁾ でアンダーパスとなる 2 径間ボックスカルバート (W14.1 m×H7.2 m×L10.5 m) を新設するものである。なお、既往文献²⁾ (以降、(その 1)) では、ガイド導坑の施工完了時点で、営業線直下での軌道変位抑制を主体にその対策と成果について報告している。本稿では、(その 1) 以降の主要工種である函体構築工、函体推進工の施工手順、函体推進時の軌道変位抑制の対策と成果について報告する。

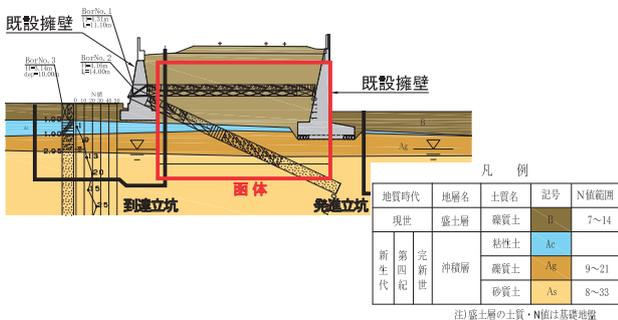
図-1 土質分布図²⁾

函体施工箇所の上側には既設擁壁が存在し、約 0.6 m の軌道下は 4.5 m の盛土、粘性土を挟む礫・砂質土が分布する。地下水位は発進立坑部の GL-1.5 m 程である(図-1)。

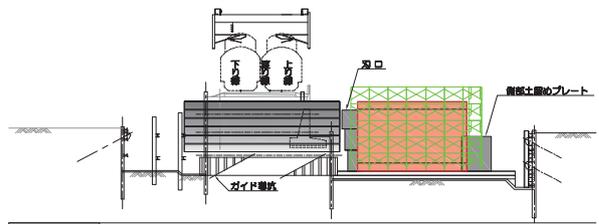
第 1 工程 函体推進時のレールとなる鋼材を敷設し、その上に刃口・函体を一体化し構築する。敷鋼板は、発進台全面に敷設し、ジベル筋にて底版部コンクリートと一体化する。発進台のレールと敷鋼板により、函体推進時に摩擦抵抗を低減する。刃口は、切羽掘削時の作業空間と支保工として箱形ルーフの端部を支持し、その力を函体全周に分散させ、箱形ルーフを押し抜く反力を函体先端の断面に伝達させる機能がある。

- 第 1 工程** 1. 発進架台 H 鋼設置工 2. 刃口・函体後部土留めプレート設置工
 3. 函体底部敷鋼板敷設工 4. 函体構築工

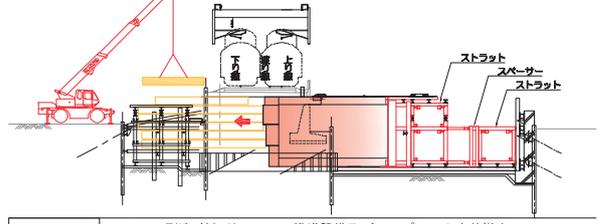
第 2 工程 函体後部に推進設備の設置及び到達立坑内にルーフ撤去用の架台を組立てる。函体内での切羽掘削は機械・人力併用で行い、油圧ジャッキ(1500 kN*21 台)で推進する。なお、鏡の撤去に際しては、その一部が既設擁壁となっているため、掘削と同様に刃口内で取り壊しを行う。また、推進の進捗に合せスペーサー・ストラット鋼材を組立て、設置する。到達側では推進に伴い押し出される箱形ルーフを順次撤去する。

- 第 2 工程** 5. 推進設備準備工 6. 函体空押し、刃口貫入工 7. 函体推進掘削工
 8. 斜角調整材、元押しジャッキ間ストラット設置 9. スペーサー、ストラット設置
 10. F C プレート制御ジャッキ盛替え工 11. 箱形ルーフ押し出し撤去工

函体は、先端に装備された刃口に支持されている箱形ルーフと交互に推進する。施工は主に刃口上段では人力掘削、刃口中・下段では重機械、人力併用掘削にて 30 cm～50 cm の先行掘りを行う。その後、函体を反力に箱形ルーフを箱形ルーフ推進油圧ジャッキ（1500 kN*1 台／ルーフ 1 本）にて推進し、函体を元押し油圧ジャッキ（1500 kN*21 台）にて推進する。それに伴って箱形ルーフは到達立坑に押し出され、所定長さ毎に 1 本ずつ立坑外へ撤去され、次第に函体は土中に設置される。

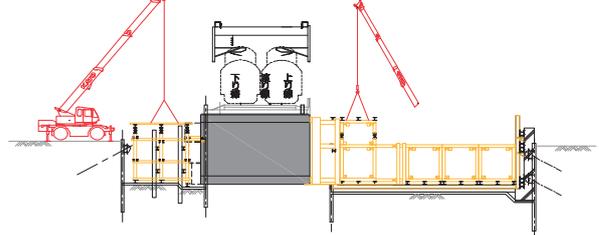
図-2 施工手順図

第 3 工程 所定の位置まで推進が完了したら推進設備である元押しジャッキ類、スペーサー・ストラット鋼材、斜角調整材と刃口を順次撤去する。最後に裏込め注入を行い、R&C 工法は完了となる。

- 第 3 工程** 12. 刃口到達、鏡切り工 13. 推進設備及び F C プレート定着撤去
 14. 刃口撤去工

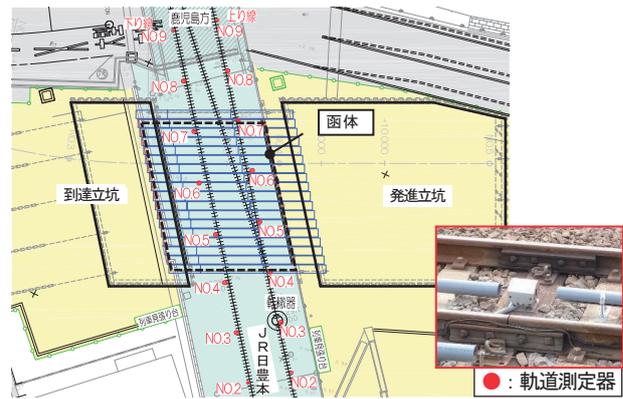
図一 3 軌道測定器位置図²⁾

函体推進直上には軌道分岐があり（図一 3）、分岐はトングレールが左右に動き列車を目的の進路へ導くもので、トングレールと基本レールとの密着性が重要となる。軌道の変位に伴い、これを損なえば不転換を起し輸送障害となる。このため、軌道変位については、通常の路線以上に注意を払う必要があり、計測管理が求められる。函体推進工に際しては、推進時に函体と地山との間に生じる摩擦力等による軌道の変状が懸念された。表一 1 に当該区間における軌道変位管理基準値を示す。

- ①発注者指定の軌道変位自動測定器が設置されており（図一 3）、指定の時間や基準値を超えた時点でインターネット回線を通じ各管理者の通信機器にデータが送信される。
- ②軌道変位自動測定器に不具合が生じた場合に備え、レベルによる軌道の高低変位の確認を行う。
- ③函体推進時には自動計測に加え、軌道整備業者による監視及び分岐器の転換試験が行われる。

函体推進中の No.1～No.9 までの全測点（図一 3）での軌道の高低変位の最大値は 4 mm であり、警戒値 6 mm を超過することはなかった。通り変位については目立った変動は見られなかった。
