杉板型枠を使用した化粧打ち放しコンクリート仕上げの施工報告

1. はじめに

2. 工事概要

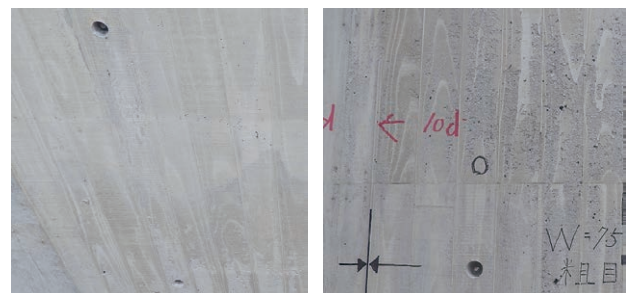
施工結果は、杉板の幅60 mmが設計仕様に合うが、より小幅にと言う設計者の要望に応えるため、再度検討となった。脱型時期については、材齢5日(写真-1)にて転写がきれいに現れたが、材齢10日(写真-2)及び15日では、コンクリートへの付着が強く、表面のめくれやササクレ等が若干見られたため、5日程度が良いと考えられた。

写真-1 材齢5日

写真-2 材齢10日
