# 上飽別発電所更新工事の施工報告

上飽別発電所は約90年間更新経歴がなく、水車発電機の経年劣化が著しいことから、本工事により主要機器を最新のものに更新する計画であった。本報告では、上飽別発電所水車発電機更新工事のうち土木工事（除却工事、更新工事）について報告する。

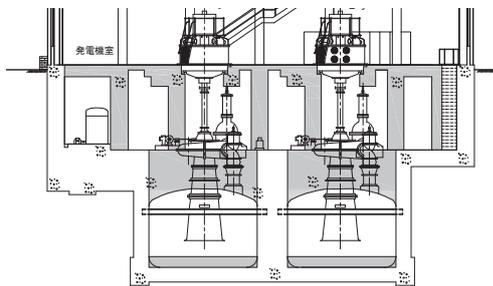
図一1 既設水車発電機基礎の除却範囲

既設水車発電機基礎のうち、発電機室スラブ・柱・水車室床面等を除却し（以下、除却工事）、新たな水車発電機基礎コンクリートを構築（以下、更新工事）する工事である。水車室は床面全体をフラットな形状に変更し、発電所供用後のメンテナンススペースを大きく確保する計画となっている。図一1に既設発電機基礎の除却範囲を、図一2に新設発電機基礎の構造をそれぞれ示す。

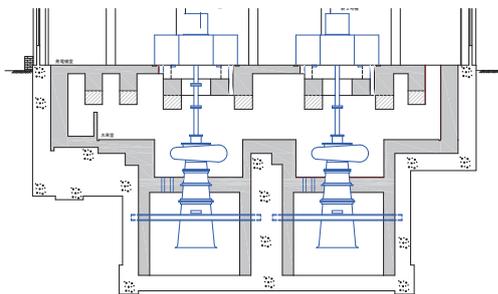
図一2 新設水車発電機基礎の構造

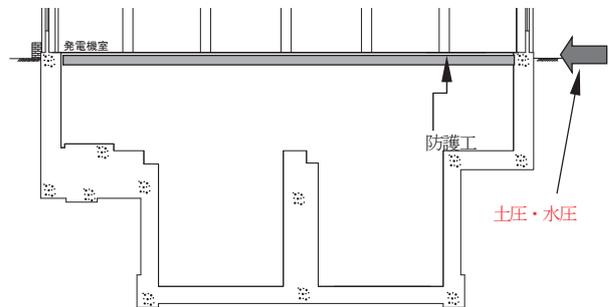
除却工事により既存発電機室スラブが全撤去されると、水車室側壁が一時的に床面（B1階）を支点とする片持ち梁状態となり、発電所周辺の土圧に加えて、地下水による水圧が側壁に作用する状態となる。これらの外力により側壁が倒壊する危険性が懸念されたため、工事期間中は発電機室床面水平方向に側壁倒壊防止用の防護工（切梁支保工）を設置した。図一3に発電機室スラブ撤去時の防護工模式図を示す。

図一3 発電機室スラブ撤去時の防護工模式図

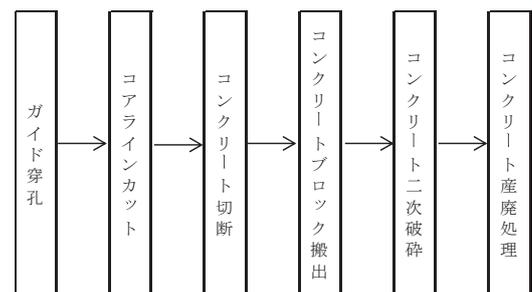
除却工事の施工フローを図一4に示す。除却工事は、まずガイド穿孔（φ50mm）とコアラインカット（φ150mm）によりダイヤモンドワイヤーを通すための孔および溝を施工し、ワイヤーソーマシンでコンクリートを重量4t未満のブロック状に切断した（写真一1）。次に切断したコンクリートブロックを天井クレーンで吊上げ、発電所内に乗入れた4tトラックに積み込み（写真一2）、約500m離れた場所に設けた発電所外の仮置場へ運搬した。除却範囲内の基礎コンクリートを全て運搬するまで、この一連の作業を繰り返している。

図一4 除却工事施工フロー

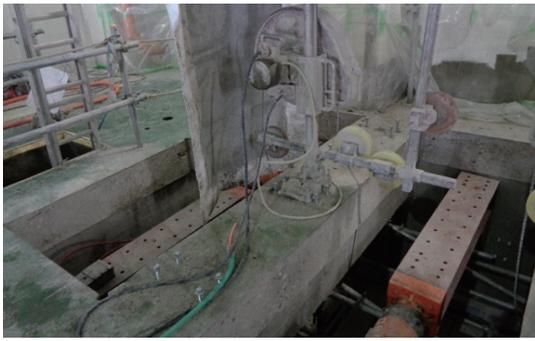
写真-1 ワイヤソーによるコンクリート切断

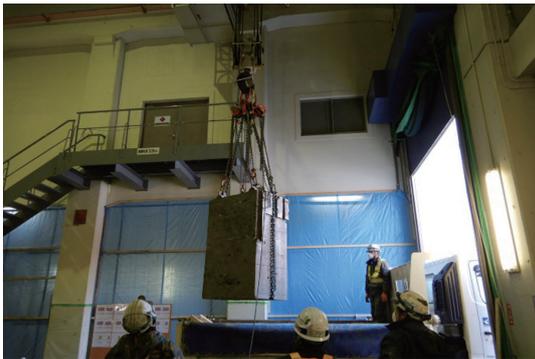
写真-2 コンクリートブロック積込

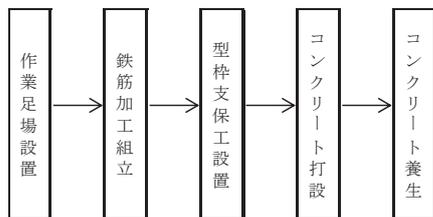
更新工事の施工フローを図-5 に示す。更新工事はまず作業足場を設置し、その後鉄筋加工組立(写真-3)および型枠支保工を設置してコンクリートを打設する手順で実施した。

図-5 更新工事施工フロー

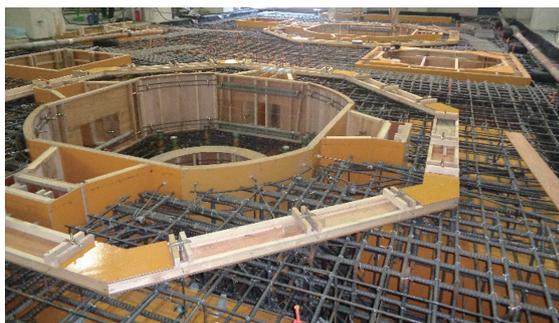
写真-3 鉄筋加工組立状況

鉄筋加工組立に際しては、3次元CADを用いたCIM化により、水車・鉄筋・型枠等の輻輳状況を事前に確認し、現地合わせの作業を極力省くことができた。

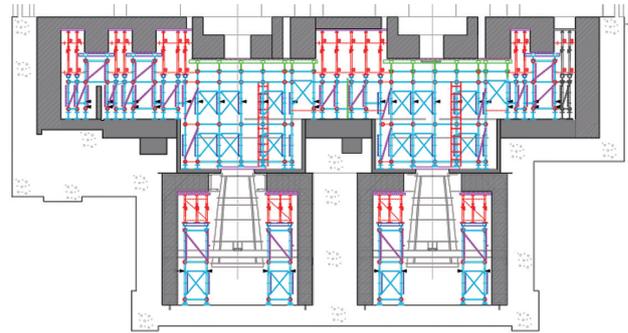
型枠支保工は、新設した水車を避けた配置とする必要があることや、資材搬入等による支保工サイズの制約を考慮し、図-6 に示す型枠支保工設置計画とした。

図-6 型枠支保工設置計画図
