# 狭隘箇所におけるシールド支障杭撤去工事実績

横浜湘南道路トンネル工事は、首都圏中央連絡自動車道のうち、約 5.4 km の上下線を泥土圧式シールド工法（外径  $\phi 13,590$  mm）にて築造するものである。

工事名 横浜湘南道路トンネル（その2）工事  
 発注者 国土交通省横浜国道事務所  
 工事場所 神奈川県藤沢市大鋸 1461-1  
 工期 平成 31 年 3 月 19 日～令和 3 年 3 月 31 日  
 工事内容 土圧式シールド外径  $\phi 13,590$  mm  
 掘進延長 L=2,409 m

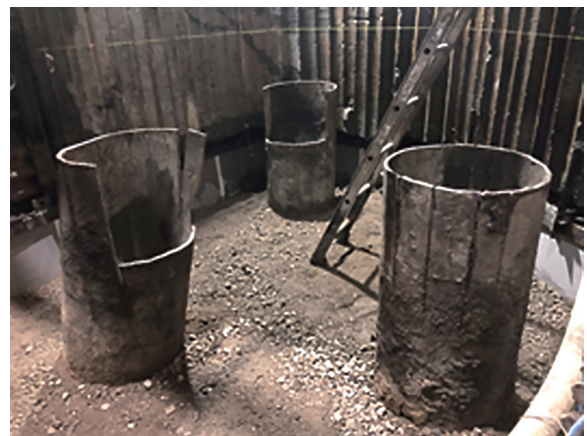
写真-1 支障杭（鋼管杭）

鋼管内部に充填されていたコンクリートと土砂を撤去し、鋼管内部に CCD カメラを挿入して鋼管の健全性を目視確認した。その結果、2 本の杭については継手部で破断していることが判明したため、この杭は別途撤去工法を検討した。

支障杭とシールド断面の干渉範囲を確認するためには、杭の位置を正確に把握する必要がある。そのため、ジャイロ測定により杭の傾斜と曲がりを、磁気検層により杭下端深度を測定した。その結果、全ての杭がシールド断面に干渉する事が判明した。支障杭の平面位置は、底版を撤去し杭頭を露出させて直接確認した（写真-1）。
