# 斜材保護管点検ロボットの多機能化

## Development of Multi-inspection robot for the cable of cable-stayed bridge

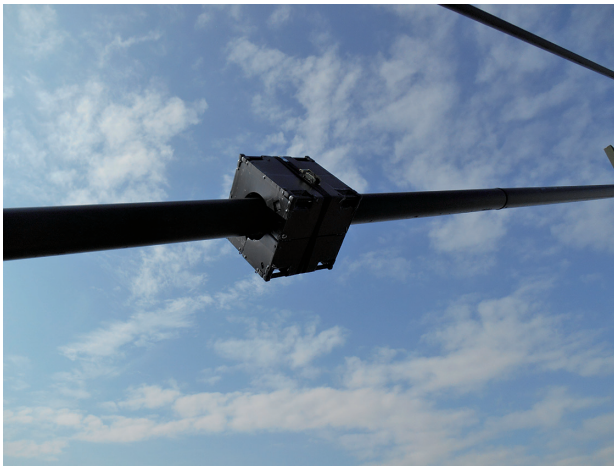
写真-1 基本ユニット

斜材保護管点検ロボットは、写真一1に示す斜材をガイドに昇降するカメラを搭載した基本ユニットと、基本ユニットを無線で操作する写真二1に示すコントロールユニットで構成されている。基本ユニットに搭載したカメラで、斜材保護管の全周および全長を撮影することにより、近接目視と同等レベルで、その損傷・変形・変色等の変状を点検できる。また、撮影された斜材保護管の

基本ユニットの仕様を表-2に示す。基本ユニットの外寸寸法は500×500×500mm、質量は30kgと小型・軽量であり、2人で運搬および斜材への設置が可能な仕様となっている。斜材傾斜角40°時の走行速度は最大

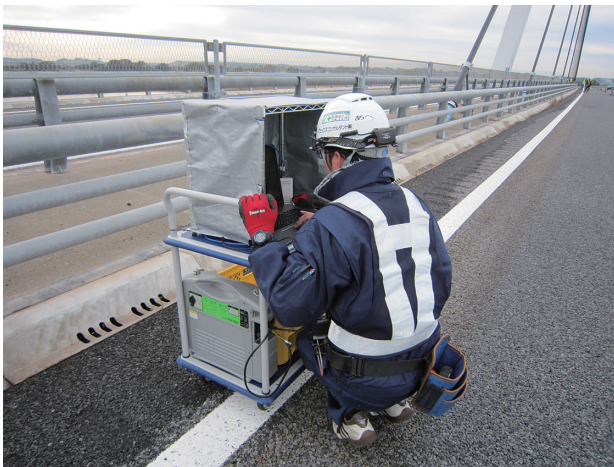
写真-2 コントロールユニット

コントロールユニットは、基本ユニットの制御および撮影画像表示のためのノートパソコン、無線装置、アンテナおよびバッテリー等から構成され、小型のワゴン内に収納されたコンパクトなものであるため、路肩や中央分離帯などの狭隘なスペースでも設置して点検が可能である。

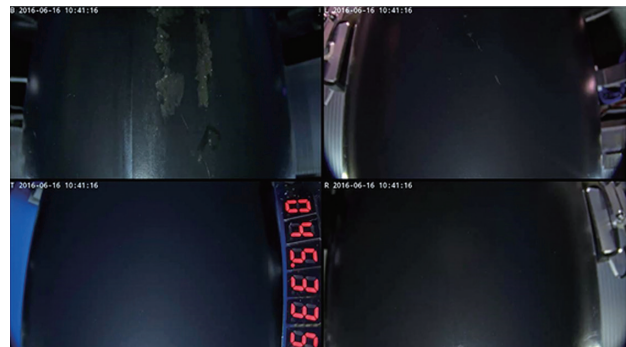
写真-4 コントロールユニットの画像

写真-4には、ノートパソコンのモニターに表示された斜材の画像例を示す。4台のカメラの画像は4分割画面でリアルタイムにモニターに表示される。リアルタイム表示により点検者が斜材で損傷を発見した場合、直ちに基本ユニットを停止させる命令を無線で送り、損傷の確認や詳細な観察を行うことができる。画面中央下側に表示されている数字は、基本ユニットの移動距離、すなわち斜材の基点からの距離であり、これにより損傷等の発生位置が確認できる。

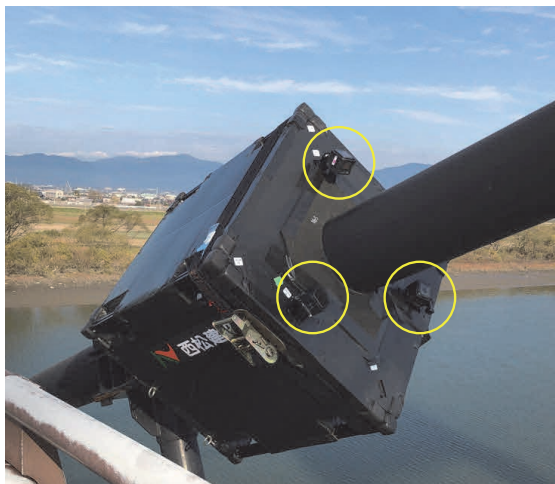
写真-6 外部カメラ (黄色丸内)

これまでの主塔定着部の点検では、主塔に点検員が昇り行っていたので、作業性および安全性に課題があった。しかし、基本ユニットの前面に写真-6に示すように外部カメラ(1,000万画素)を3台設置することにより、斜材保護管の点検と写真-7に示すように主塔定着部の点検が同時できるようにした。なお、外部カメラは、取り

外しができるようになっており、仕様の異なる外部カメラを取り付けることにより、細部の確認も行える。

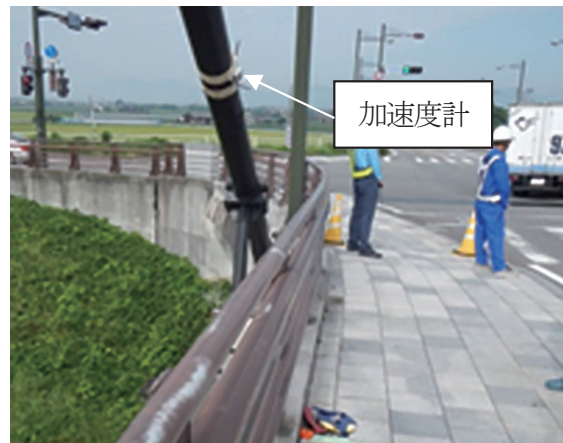
写真-8 従来の加速度計取り付け状況

斜張橋の維持管理において斜ケーブルの張力管理は重要な点検項目の一つである。これまでの斜ケーブルの張力測定では、写真-8のように斜材の端部に加速度計を取り付け、強制的に人力で斜材を加振して斜材の加速度を求め張力を推定していた。この方法では、加速度計を取り付ける場所が、点検員により取り付けできる橋面上付近となることから、一般に振動(加速度)が小さく精度の高い測定結果が得られない場合があった。

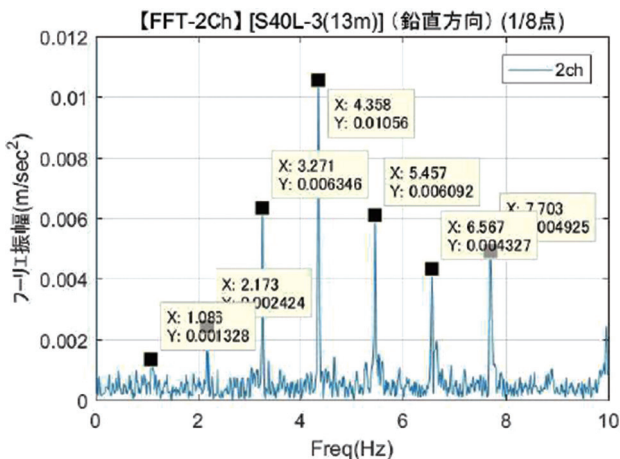
図-2 FFT解析の結果例

実橋梁で、任意点加速度取得法で加速度データを取得した。具体的には、基本ユニットをL/2点、L/4点、L/8点の3箇所では、常時微動で5分程度の加速度データを取得した。得られた加速度をFFT解析した結果の一例を図-2に示す。この結果を用いてカーブフィッティング法<sup>6)</sup>で斜材の張力を求めたところ、従来法で求めた張力とほぼ同じ値となり、精度的に問題がないことを

確認した。なお、比較のための従来法では、ロープにより人力加振を行う手法を用いた。すなわち、任意点加速度取得法では、人力加振を行わなくても精度の高い張力が求められ、省人化およびコストダウンに貢献できる技術であると言える。

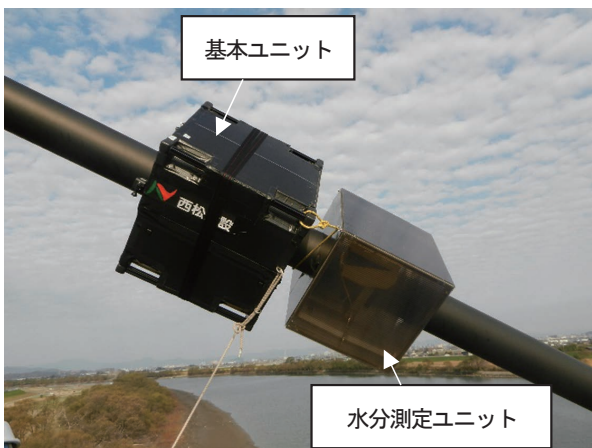
写真-11 水分測定ユニットの牽引状況

基本ユニットに電気容量式の電極を取り付けることが困難であったため、水分測定では、写真-11に示す水分測定ユニットを新たに開発した。水分測定ユニットには、昇降用のモーターを搭載せず、水分測定を行う場合には、基本ユニットが牽引するようにした。
