橋梁補修の内、バキュームブラスト工法による旧塗膜除去

工事名：中国自動車道有野川橋補修工事の内土木工事

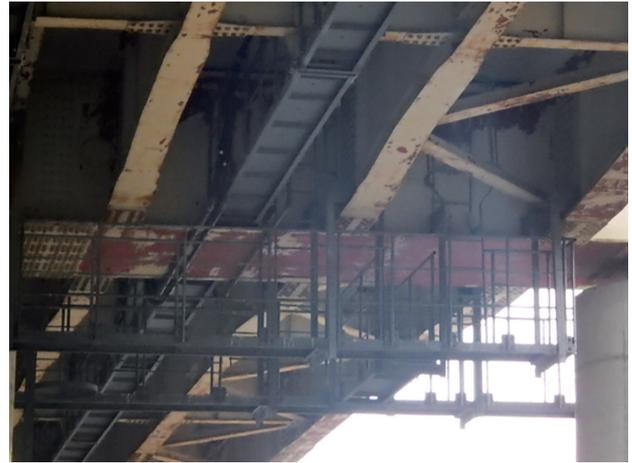
今回の施工対象である有野川橋は供用開始後30年以上経過しているため、橋梁所有者 (NEXCO 西日本) による経年劣化点検確認を実施した結果に基づき、長寿命化のための補修を早急に実施することとなった。(写真-1)

写真-1 鋼桁 塗膜劣化

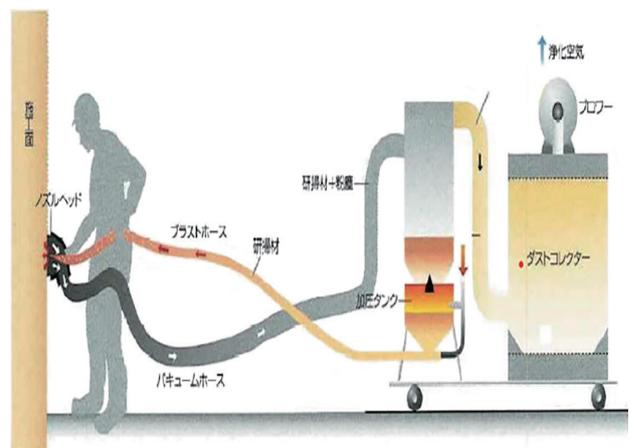
バキュームブラスト工法は、研削材の投射と同時に研削材と旧塗膜カスを吸引し回収する工法である。研削材と旧塗膜片を地上プラントで分離し、研削材を繰返し再使用する (図-2)。

図-2 バキュームブラスト工法概要図

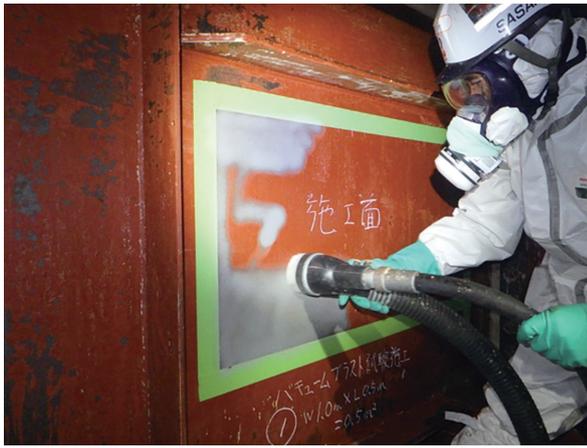
本施工では、粉塵発生を抑制するため、旧塗膜除去を2段階に分けて施工した。第一段階で旧塗膜6層 (上塗2層, 中塗1層, 下塗3層) のうち上塗及び中塗に剥離剤を塗布することにより、固形状態のまま粉塵発生させずに先行除去を行った。第二段階で下塗3層をバキュームブラスト工法で塗膜除去及び、素地調整 (写真-2) を実施した。

写真一2 バキュームブラスト施工状況

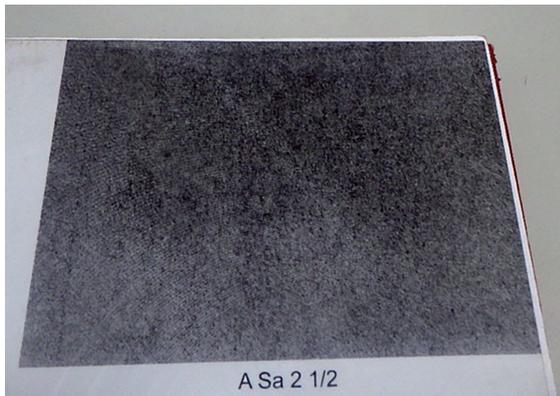
表面仕上がり度の基準は表面粗度である。旧塗膜除去完了後目視で見本帖（写真一3）と仕上り面を比較し確認する。また、1m²あたりの投射密度を記録管理することで数値的に管理することとし、1分あたりの投射重量を測定して1m²あたりの完了時間により施工管理した。

写真一3 見本帖

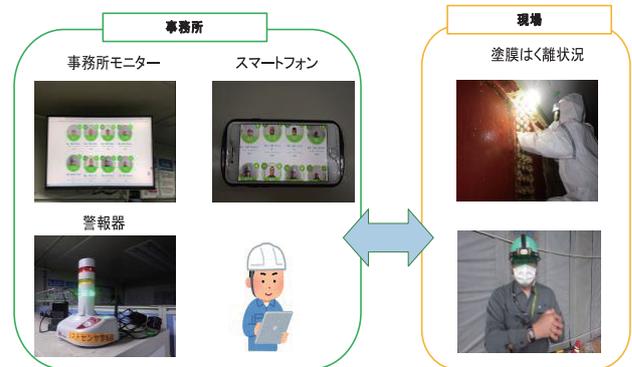
さらに、作業員一人一人の健康負荷を遠隔管理できるよう全作業員の手首にリストセンサーを着用させることとした（図一3）。リストセンサーにより脈拍を計測することで体調状況を遠隔で確認することができ、各作業員

の体調を現場事務所のパソコンや職長のスマートフォンで把握することができる。

図一3 リストセンサー管理概略図

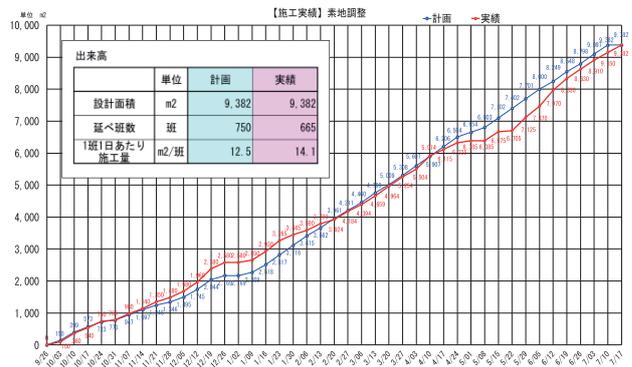
本工事におけるバキュームブラスト工法の施工実績は、延べ面積 9,382 m² に対し 12.5 m²/日・班であった。作業効率が低下する夏季については、作業班数を通常の2班から3班に増員して計画通りの施工実績を確保した。

図一4 施工進捗図
