## § 2. 立坑構造および通過条件

### 2-2 鋼製地中連続壁の構造

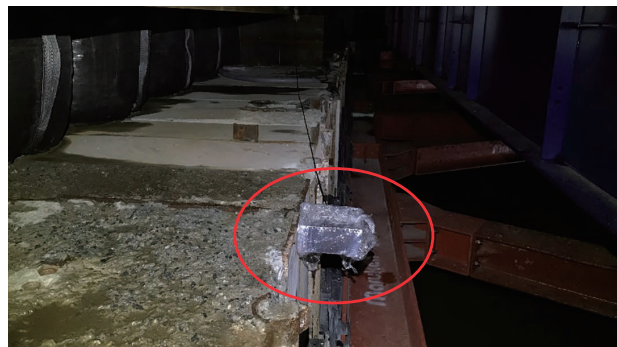
地中連続壁付近掘進時には、地上監視員を配置し地表面に異変が起きた際は掘進管理者と連絡を取り合う体制とした。また、地中連続壁頭部に振動計を設置し芯材との接触がないか監視を行った。(図一15、写真一2)

地中連続壁切削時, 掘進前に比べ振動値は10~15 dBの上昇は確認できたが, 最大で35 dB程度であり, 地表ではほとんど振動は確認できなかった。地中連続壁頭部を触手して, かすかに振動を感じる程度だった。(図-24)
