狭隘な山間部での頭首工改修工事における施工対策

Construction measures for repairing headworks in narrow mountainous areas

要 約

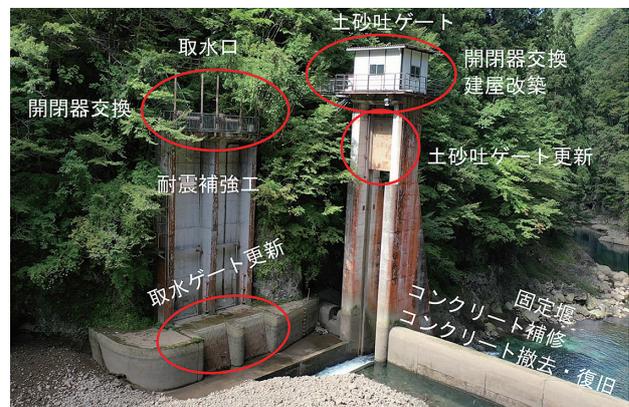
写真一1 整備前の状況

工 事 名：田沢二期農業水利事業抱返頭首工整備工事
発 注 者：東北農政局 田沢二期農業水利事業所
工 期：令和3年4月15日～令和6年5月15日
工事場所：秋田県仙北市角館町広久内大広久内山
国有林地内ほか
工事内容：取水口（耐震補強工、取水ゲート撤去・更新）
土砂吐ゲート（土砂吐ゲート撤去・更新、操作室撤去・更新）
河川内土工一式
固定堰（固定堰補修、固定堰撤去・復旧）
仮設工一式
（写真一1 参照）

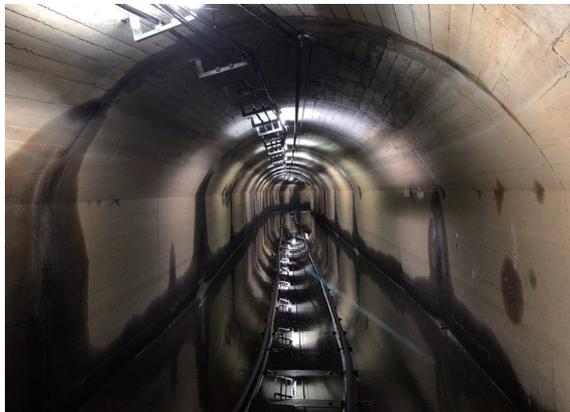
写真一2 既設取水トンネル

抱返頭首工は田沢左岸幹線用水路の取水口であり、取水量はピークで毎秒およそ 12 m³ に達する。場所は秋田県有数の景勝地にあり、頭首工付近は両岸が断崖で、現場までは観光用の遊歩道しかアプローチ手段がない。また冬期には豪雪によって通行ができないため、資機材の運搬および工事従事者の輸送には、取水幹線用水路（幅 3.4 m、高さ 2.45 m、延長約 140 m）を経由して既設取水トンネル（馬蹄形：幅 3.3 m、高さ 2.8 m、延長約 800 m）（写真一2）を使用する必要があった。

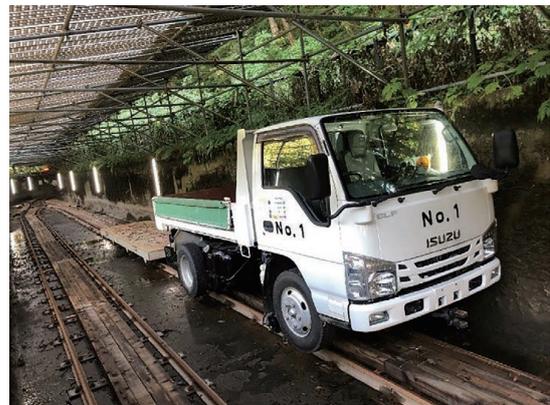
写真一3 軌陸車と牽引台車

当初の施工計画では、資機材の運搬は 4t 級のフォークリフトを走行させる計画であった。しかし、既設取水トンネルは狭所に加えて大小 17 箇所のカーブがあることから、運搬時に資機材の破損や既設構造物の損傷が懸念された。そこで安全かつ安定した輸送とするため、既設取水トンネルおよび取水幹線用水路に軌条設備を設置した。資機材の輸送に必要な軌道装置動力車には軌道と陸路の両走行可能な軌陸車を採用し、牽引台車として 3t 平台車（写真一3）を用いた。レールゲージは重機械の自走時に履帯の障害とならないようにするため、JR で使用している RG-1,067 mm より狭い RG-762 を採用した。このため、軌道装置動力車はすべて特注製作である。

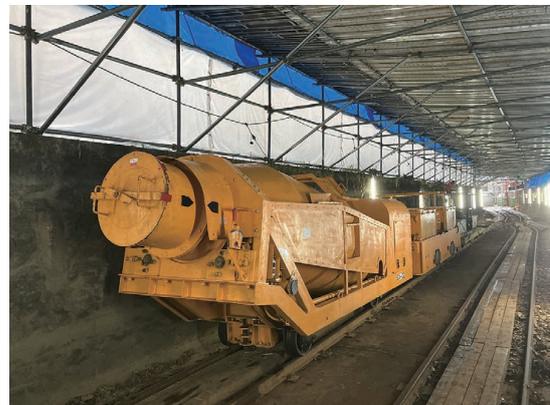
写真一4 3 m³ アジテーターカー、8 t バッテリーカー

耐震補強工事および固定堰復旧工事ではコンクリートの打込み作業がある。しかし既設取水トンネルの断面が狭隘であることから、アジテーター車によるコンクリートの運搬が不可能であった。このため、コンクリートの運搬には 3 m³ アジテーターカーおよび 8 t バッテリーカー（写真一4）を使用した。

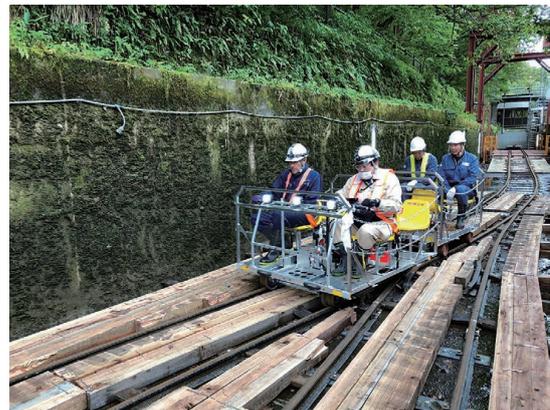
写真一5 レールスクーター

工事従事者が既設取水トンネル内を抱返頭首工まで徒歩で移動した場合、片道で約 20 分を要し、1 日の全作業時間の約 18% を移動時間が占めることになる。そこで工事従事者の移動手段として、軌条専用の 8 人乗りレールスクーター（写真一5）を導入した。

レールスクーターを使用することで、徒歩での移動に比べて、日当たりの移動に要する時間割合を半分以上に短縮できた（表-1）。

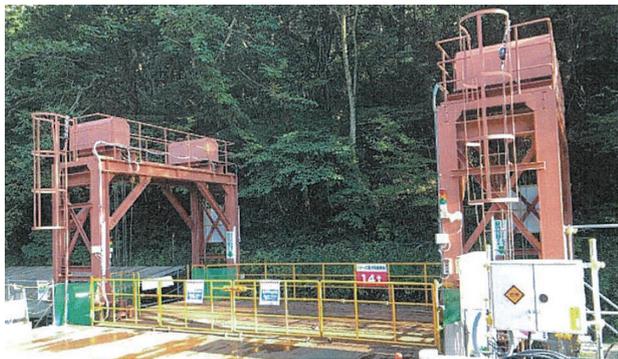
写真-6 昇降架台設備

取水幹線水路は、地上との高低差が4mほどあり、工事に必要な資機材の運搬を円滑かつ効率的に行うため、積み替えを必要としない仮設備として昇降架台設備（写真-6）を設置した。昇降架台設備は、資機材のみの昇降に使用するもので、人が搭乗することはできない。4本のウィンチを使用して積載ステージを昇降する構造となっており、最大14tまで積載することができる。

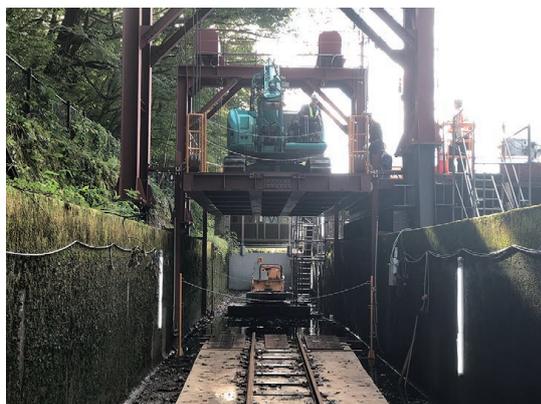
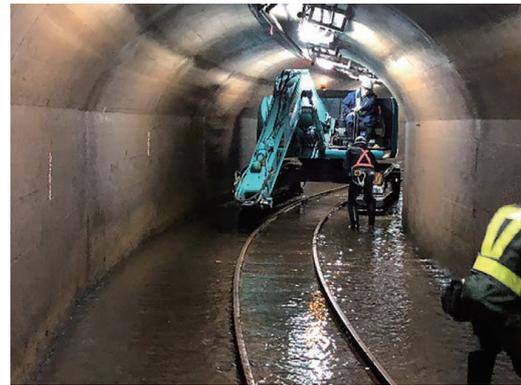
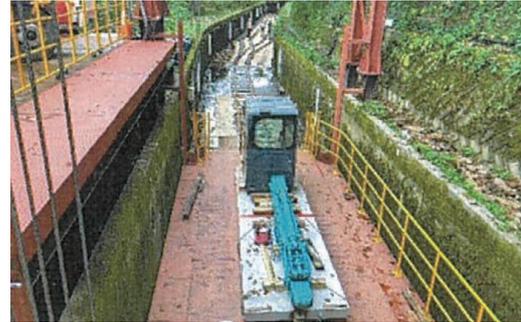
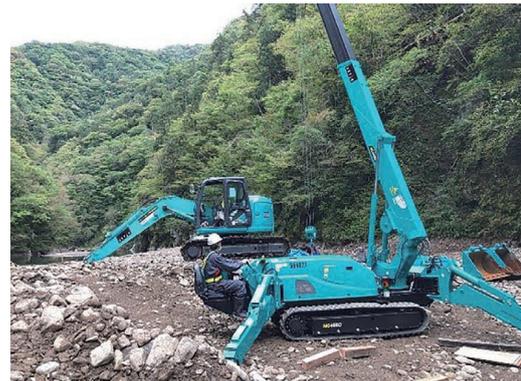
分解した重機の組立
写真-7 重機の搬入

工事で使用する主要な重機械として、0.45m³バックホウや4tクローラードンプ等がある。これらも昇降架台設備を利用して頭首工まで搬入する。ただし、既設取水トンネル内は狭隘なため、そのままでは通過できない。そこであらかじめ重機械を分解し、本体と部材を別々に搬入した。例えば、0.45m³バックホウは、キャビンとブーム、バケットを全て分解し、本体は自走して移動させた。そして再度頭首工で組み立てた（写真-7）。

トンネル内を自走する本体

台車で運搬する部材

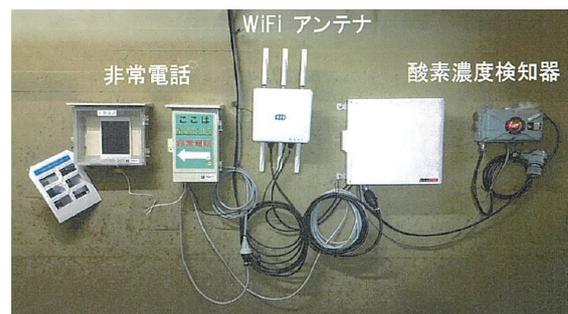
写真-8 トンネル内のWiFiアンテナ設置状況

抱返頭首工周辺は、キャリアの通信による携帯電話が使用できない。このため、頭首工周辺と既設取水トンネル内を網羅した現場全域にWiFiアンテナを設置し、通常時の業務連絡や緊急時の連絡を確実にできるようなパケット通信による連絡体制を確立した（写真-8）。

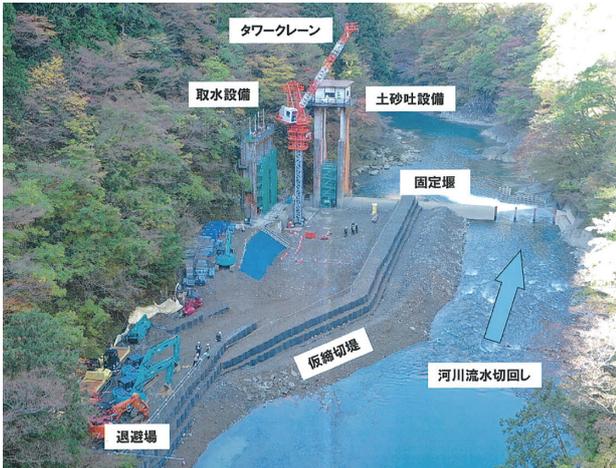
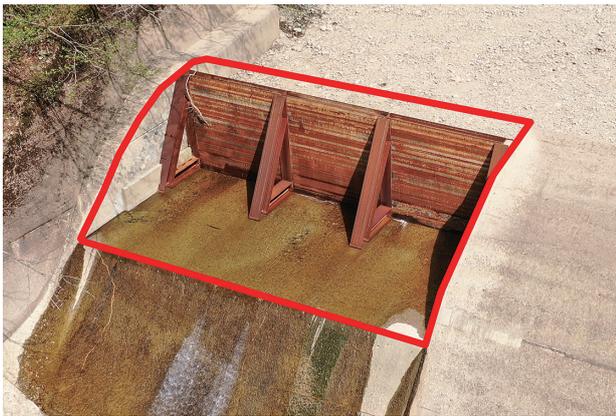
写真一9 固定堰の復旧範囲

工事中に本川流を切り回すため、既設固定堰の右岸を一部撤去 (L=10.0 m, H=3.0 m) しており (写真一9), その復旧のために現地でコンクリートの打込み作業が必要であった。しかし、生コン工場から頭首工まではコンクリートの長距離運搬や積み替え作業が必要であるため、コンクリートのスランプロスによる品質低下が懸念され、施工や材料面で対策が必要であった。

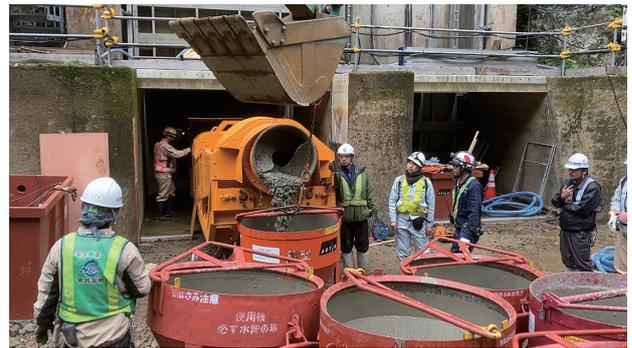
写真一10 0.5 m³ ホッパーへの積み下ろし

コンクリートの設計数量は合計 139 m³ (設計) だが、7 リフトに分割して打ち込むため、1日あたりの打設数量は 9~22 m³ と少ない。このためコンクリートの打込み方法として、当初計画ではトンネル内をアジテーターカーで運搬したコンクリートを定置式ポンプへ直接投入してそのまま圧送する計画であった。しかし、定置式ポンプへコンクリートを投入している間、アジテーターカーがその場に拘束されてしまうため、次のコンクリートを取りに戻るまでに時間を要し、コンクリートの運搬時間が余計にかかってしまう。その結果、1日あたりの打設量の減少やコンクリート許容打ち重ね時間の上限超過の可能性があった。そこでアジテーターカーをできるだけ現地に拘束しないようにするため、0.5 m³ ホッパーを多数準備してコンクリートを順次荷卸しし、アジテーターカ

ーの拘束時間を短縮する方法に変更した (写真一10)。

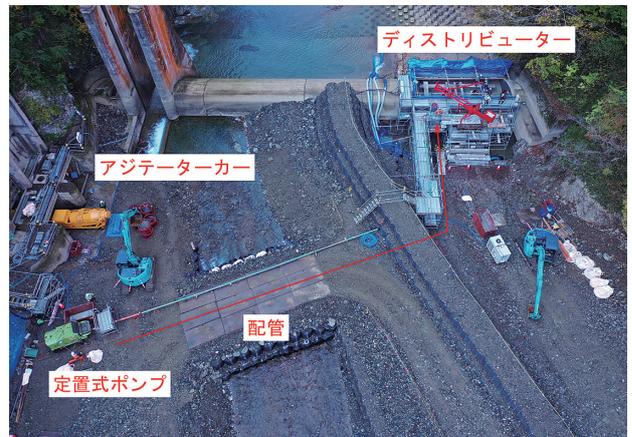
写真一11 打込み配置図

また打込み範囲が最大 60 m² ほどあるが、当初計画では定置式ポンプから配管を伸ばし、先端ホースで回し打ちする予定であった。しかし、型枠支保工や足場などが干渉してホースの引き回し作業が難しいことや、配管材の布設替え時の挟まれリスク、曲がり管使用数の増加に伴い配管が閉塞するリスクなどがあった。そこで打込み範囲を全て網羅できる位置に手動式ディストリビューターを設置した (写真一11, 写真一12)。これにより、コンクリートの打込み作業を容易にし、また配管材の布設替えがなくなり、挟まれリスクや配管材の閉塞リスクを軽減した。

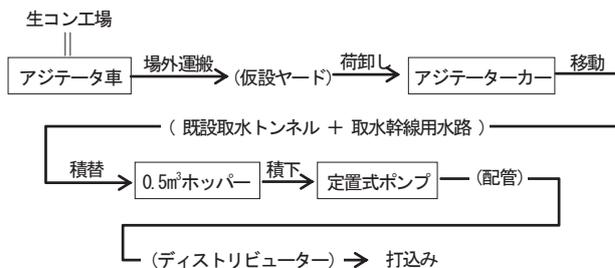
図-1 コンクリート運搬の概略図（出荷～打込み）

図-1にコンクリート運搬（出荷～打込み）の概略図を示す。生コン工場で製造されたコンクリートは、アジテータ車（2.5 m³積/台）を使って25分ほどで現場の仮設ヤードに到着し、アジテーターカーへと荷卸しされる。アジテーターカーはバッテリーカーに牽引されてトンネル内を移動した後、0.5 m³ホッパーへと順次積み替えられる。そしてホッパーから定置式ポンプへと移されたコンクリートは、配管で輸送され、ディストリビューターを使って頭首工へと打ち込まれる計画である。

このように本工事ではコンクリートの積み替え作業が何度もあるため、スランプロスや圧送時の配管閉塞の発生が懸念された。また練混ぜから打終わりまでに約110分を要する見込みで、運搬時間の上限2時間（土木学会：外気温25℃以下の場合）に迫る厳しい条件であった。さらに冬季施工のため、コンクリートの初期強度発現の遅れによる初期凍害にも留意する必要があった。

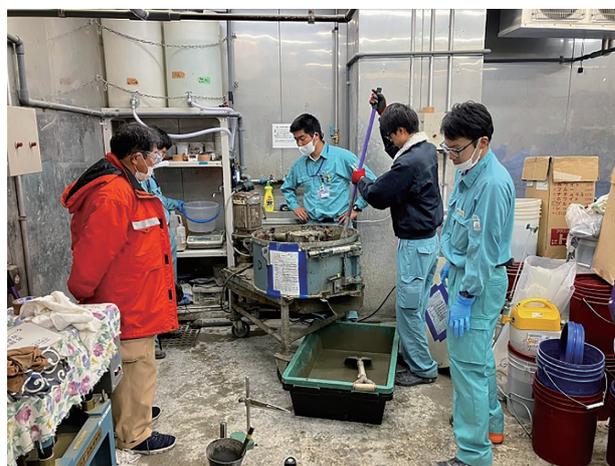
写真-13 5℃恒温室での室内試験

上記の対策①、②について、その効果を室内試験で確認した。試験はすべて5℃環境の恒温恒湿室で行い（写真-13）、使用材料は前日に同環境内に存置して用いた。試験ケースは3水準（現行配合21-12-25H、修正配合24-15-25H、修正配合+流動保持剤）とした。また化学混和剤は、AE減水剤（高機能）をC×1.5%、AE剤をC×0.0005%に固定し、使用量の違いによる影響がないように配慮し

た。流動保持剤を添加するタイミングは練直から30分後（現着想定）とし、添加量は試し練り結果からC×0.6%で、同時に消泡剤をC×0.001%添加した。試験項目は表-3のとおりである。フレッシュ性状は練直から30,60,90,120分で測定し、現着想定の30分で目標性状となるように調整した。加圧ブリーディング、凝結時間および圧縮強度は、試料を練直から60分後に採取して試験し、圧縮強度の供試体は5℃環境に封緘状態で試験材齢まで存置した。

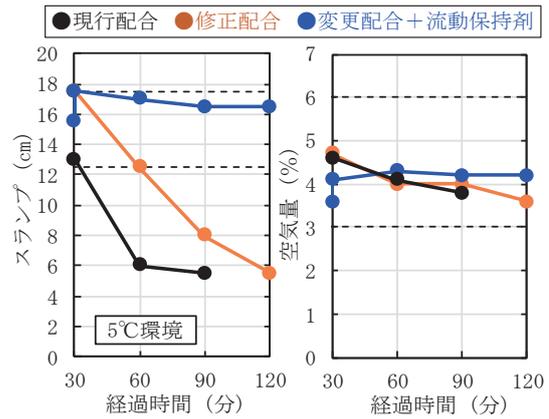
図-2 フレッシュ性状の経時変化

図-2 にフレッシュ性状の経時変化を示す。現行配合 21-12-25H は、60 分でスランプが大きく低下して規格外となり、打込み完了までに約 110 分を要する固定堰復旧工への適用は難しい結果であった。修正配合 24-15-25H は 60 分までは所要の品質を満たしていたが、90 分以降ではスランプが規格外となった。一方、流動保持剤を添加した場合、120 分でも所要の品質を保持しており、目標とする良好な結果を得られた。なお、空気量の経時変化は、すべての配合で $4.5 \pm 1.5\%$ の規定内であった。

※流動保持剤は練上がりから30分後に添加

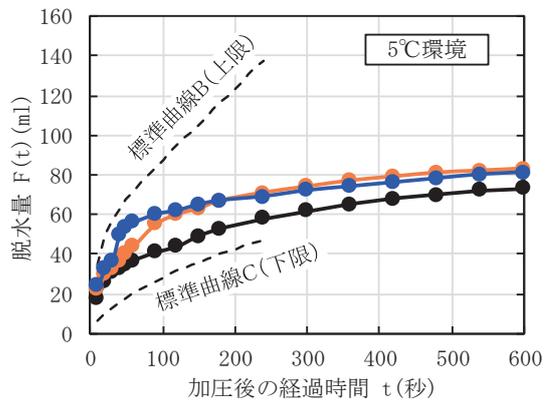
図-3 加圧ブリーディング脱水量曲線

図-3 にコンクリートの加圧ブリーディング試験より得られた脱水量曲線（脱水量と経過時間の関係）を示す。試験の結果、すべての配合で標準曲線 B（上限）および標準曲線 C（下限）の範囲内に収まる結果であった。特に修正配合や流動保持剤を加えた配合は、現行配合に比べて標準曲線 B と C の中央付近にあり、コンクリートの圧送品質は確保できる評価であった。

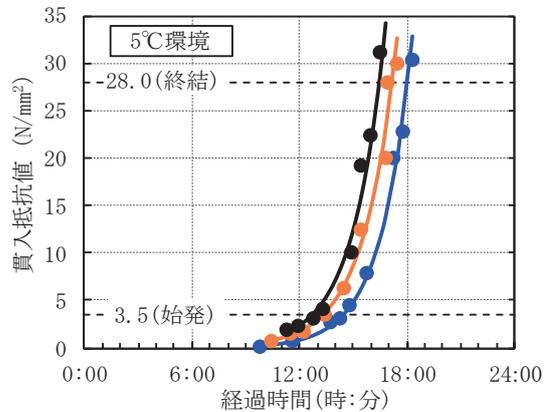
図-4 凝結特性

図-4 にコンクリートの凝結試験結果を示す。修正配合の凝結時間は、現行配合と概ね同等であり、また流動保持剤を添加しても大きな遅れはないことが分かった。つまり、コンクリートの表面仕上げ時期に顕著な差は生じないと推定される。なお、凝結時間自体は低温の影響で全体的に遅いため、現場施工の際には保温・給熱養生などで初期凍害への対策が必要であると考えられる。

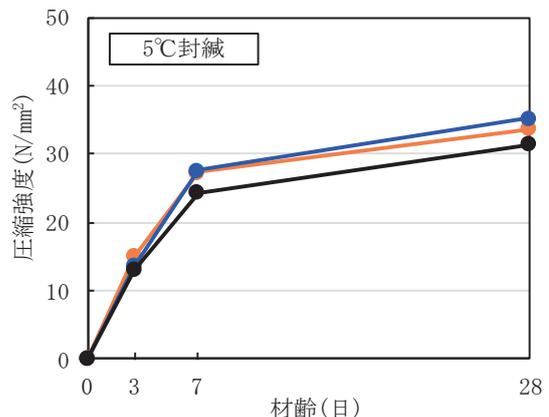
図-5 圧縮強度

図-5 にコンクリートの圧縮試験結果を示す。流動保持剤の添加による圧縮強度への影響はほとんどないことが確認できた。

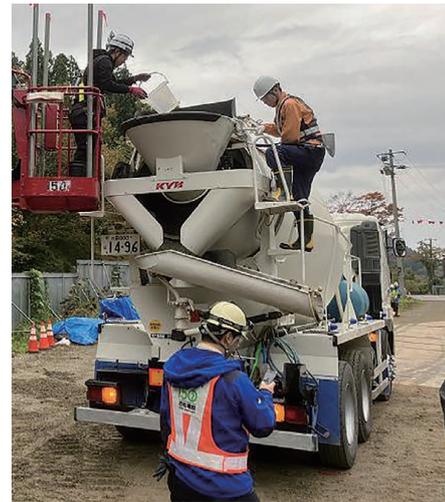
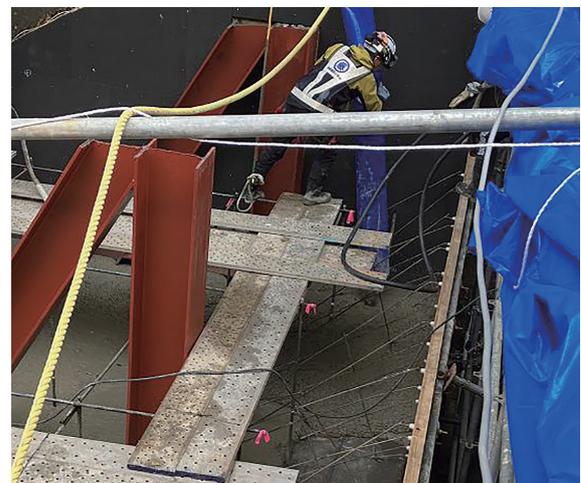
写真-14 実施工の状況

写真-14 に実施工の状況を示す。仮設ヤードに到着したアジテータ車のホッパーから流動保持剤を $C \times 0.4\%$ 投入し、中速で 60 秒攪拌後、アジテーターカーへ荷卸し

して運搬した。練混ぜから90分以上経過しているが、ポンプ筒先でのコンクリートの状態は比較的良好で、期待した品質と施工性を確保することができた。

流動保持剤の投入状況

打込み状況
