交差角 41°で接続する避難連絡坑における覆工コンクリートの施工について

Construction report for concrete lining of evacuation adit connected to main tunnel at a angle of 41 degrees

要 約

本工事は、（仮称）岐阜 IC に隣接する坑口を起点としてトンネル総延長 4.9 km の内、本坑 2601 m、避難坑 2567 m および避難連絡坑（人道用 6 箇所、車道用 1 箇所）を施工するものである。

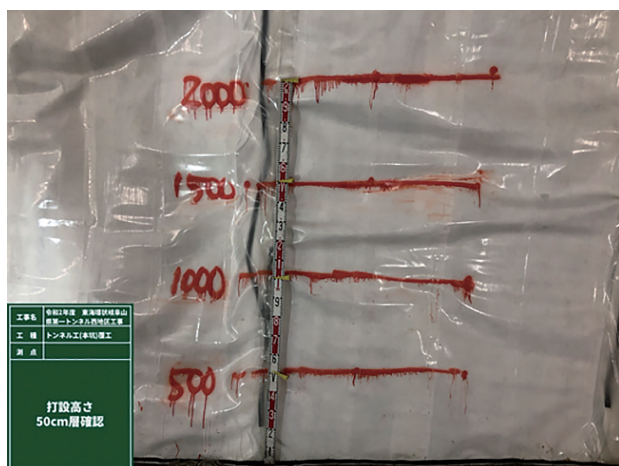
写真-2 防水シートマーキング状況

まず、非常駐車帯①と②打設時のセントルの変形・移動を防止するため、コンクリートの打ち上がり高さが左右均等になる様に、防水シートに打設ピッチをマーキングし打設管理を行った（写真-2）。

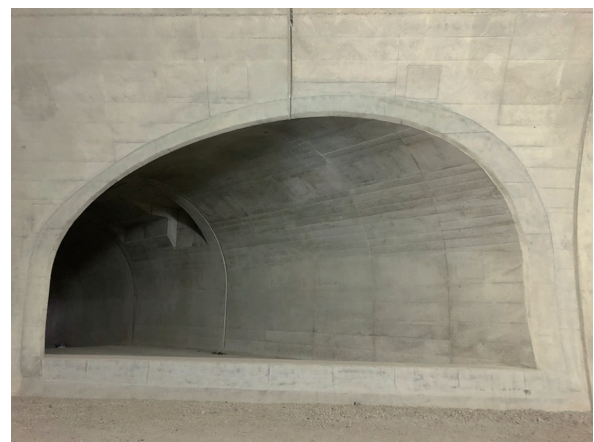
写真一8 打設完了状況

距離を 7.3 m から半分の 3.5 m に短縮することができ、材料分離を防止し、バイブレーターによる締固めを確実にすることができた。打設完了の状況を写真一8 に示す。
