非鋼繊維補強吹付コンクリート適用による溶接金網省略の施工実績

Construction Results of Omitting Welded Wire Mesh by Applying Non-Steel Fiber Reinforced Shotcrete

その結果を踏まえ、実現場（不破原トンネル：窪川佐賀道路のうち佐賀工区延長 6.2 km の一部として建設する延長 1831 m のトンネル）で溶接金網を省略して施工を行った。表一1に、不破原トンネルの工事概要、図一1に工事場所を示す。実施工では、施工時（掘削直後から収束まで）のトンネル挙動に着目し、非鋼繊維補強吹付けコンクリートによる溶接金網の代替性について検証した。また、2次元 FEM 解析を実施して、溶接金網の有無によるトンネル挙動の相違について確認した。

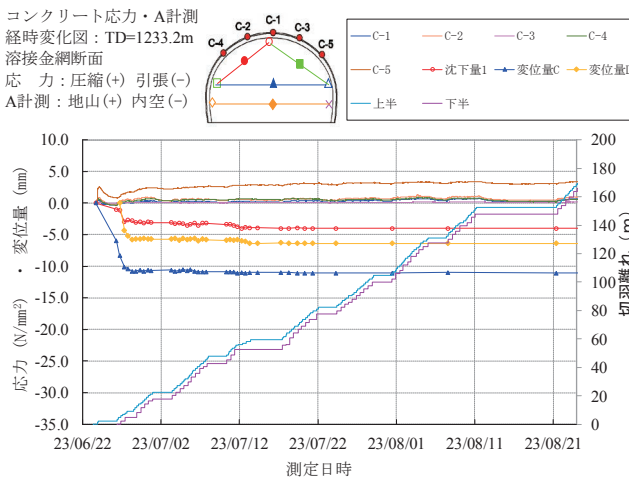
図一4 ①非常駐車帯の A 計測結果と吹付けコンクリートの応力 (左: 溶接金網断面 右: 非鋼繊維補強断面)

施工時(掘削直後から収束まで)のトンネル挙動に着目した検討を行うために、計測結果を整理した。表-3、図-4、図-5に吹付けコンクリートの応力計測結果を示す。なお、表-3は、吹付け後、24時間経過時の応力度を示す。図-4、図-5は、吹付けコンクリート応力の収束までの経緯を示す。図-4、図-5には、A計測結果も併せて示している。図-6、図-7は、変位とB計測結果の収束値を示す。

表一3より、吹付け後、24時間経過時に発生する応力度は、溶接金網断面の最大は1.9 N/mm²、非鋼繊維補強断面の最大は2.7 N/mm²であり、非鋼繊維補強断面の方がやや大きいことがわかる。ただし、発生した応力度は、吹付けコンクリートに発現した初期強度（8.6 N/mm²）に対し3分の1程度と小さい値である。また、図一4より、非鋼繊維補強断面は、上半内空変位（24時間経過時）で最大22.1 mm/日の比較的大きな変位が発生したが、一次支保工に変状は生じていない。

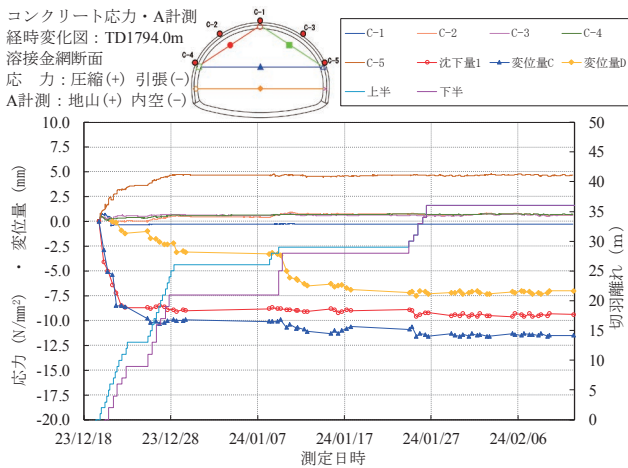
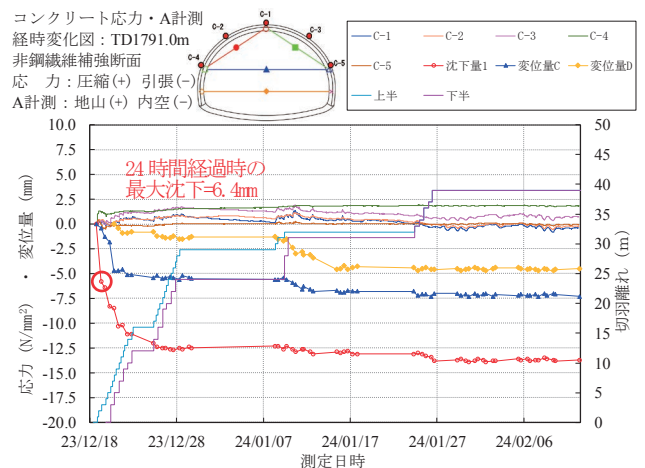
図-5 ②坑口部の A 計測結果と吹付けコンクリートの応力 (左：溶接金網断面 右：非鋼繊維補強断面)

おおよそ同程度であることが分かる。発生した応力度は、吹付けコンクリートに発現した初期強度（溶接金網：12.2 N/mm²、非鋼繊維補強：10.6 N/mm²）に対し十分小さい値である。また、図一5より、非鋼繊維補強断面では、天端沈下（24時間経過時）で最大6.4 mm/日の沈下が発生したが、一次支保工に変状は生じていない。

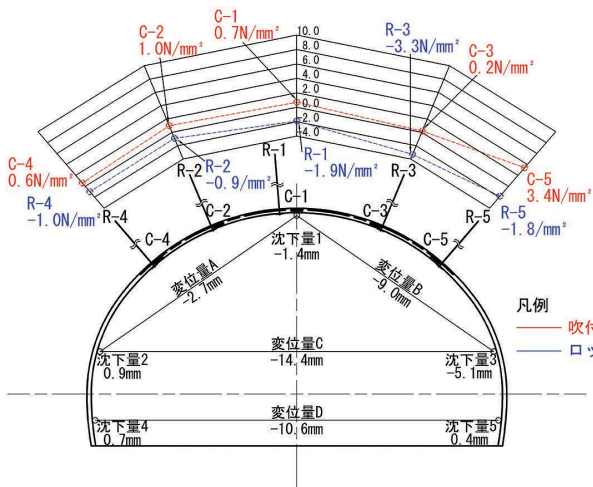
図-6 ①非常駐車帯の変位量と B 計測の収束値 (左：溶接金網断面 右：非鋼繊維補強断面)

また、図一6より、非鋼繊維補強断面のロックボルト軸力の収束値の最大は3.3 kNであり、設計耐力176.5 kNに対して、小さい値である。吹付けコンクリート応力の収束値の最大は6.3 N/mm²であり、設計基準強度18 N/mm²に対して小さい値である。いずれの値も、設計耐力、設計強度に対して十分小さい値であることが分かる。
