鋼繊維を混合した高流動コンクリートによる二次覆工の施工実績

Installation of secondary tunnel lining using with self-compacting concrete mixed with steel fiber

▶キーワード：二次覆工, 高流動コンクリート, 高炉スラグ高含有コンクリート, 鋼繊維, 腐食防止シート

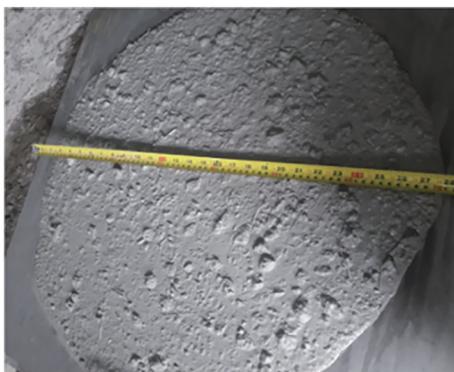
写真一 高流動コンクリート

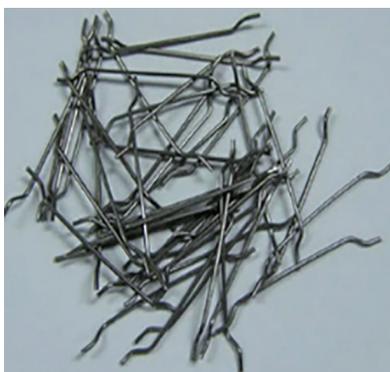
写真二 鋼繊維

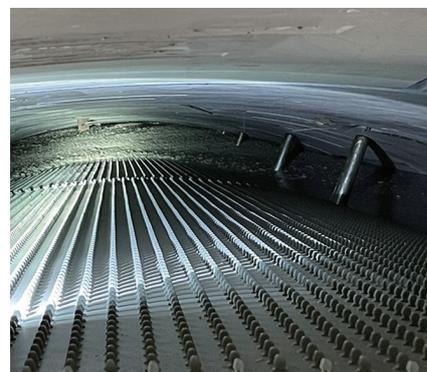
写真三 腐食防護シート

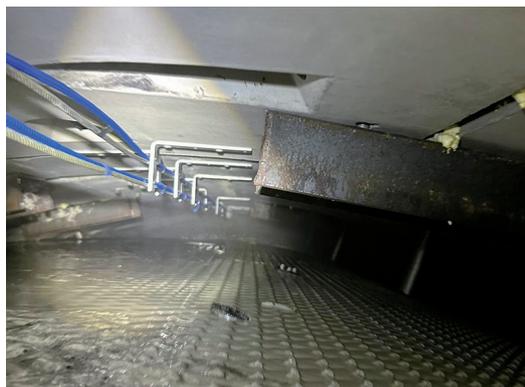
写真四 光ケーブル設置

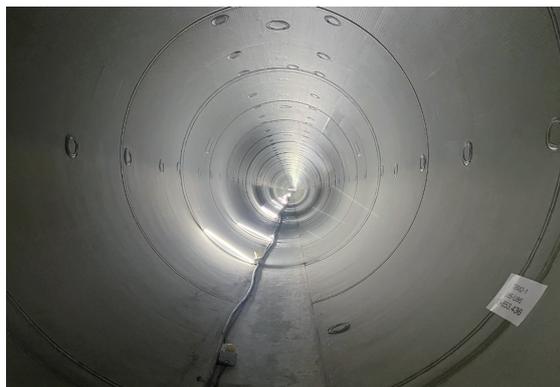
写真五 二次覆工の仕上がり
