# 突発湧水発生箇所の空洞充填と減水工に関する報告

Report on reducing water levels and filling cavities in areas where sudden flooding occurs

井内厚志\*  
田中義晴\*\*  
喜納竜飛\*\*  
永田謙一郎\*\*\*

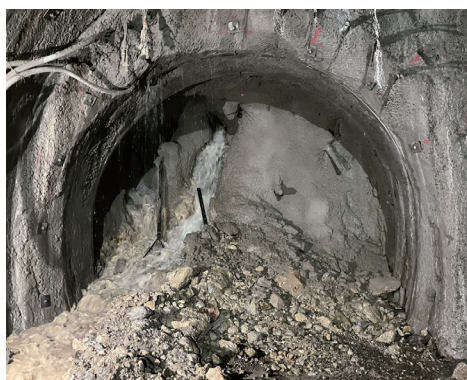
写真一 突発湧水・切羽崩落状況

本工事は、延長1,558mの避難坑をNATM工法により施工するものである。施工時、突発湧水と切羽崩落の影響によりトンネル背面におよそ10m<sup>3</sup>の空洞が形成された。長期的なトンネルの安定性を確保するため、空洞部の充填を行う必要があるが、空洞部には常に多量の湧水が流入している状態であった。空洞充填は、湧水による充填材の流出が懸念されたため、空洞部の充填を行うことは困難であった。湧水量の推移を1年近くモニタリングしたが、減少する傾向はみられなかったため、時間経過に伴う湧水量の減少は期待できないと判断した。

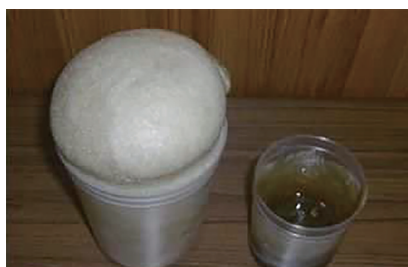
写真二 KOD-M（左：水添加1%，右：水接触無し）

そこで、止水系ウレタン注入材（KOD-M）によって空洞部に流入している湧水量の低減を図った減水工と、水中不分離性を有する可塑性グラウト材（JPG Plas-ZERO）を用いた空洞充填工を実施した。本文では、上記の大量湧水下での空洞充填の施工結果について報告する。
