# 切削性に優れる GFRC セグメントを活用した大口径シールドによる地中接合

## Underground docking method by large-diameter shield tunneling using GFRC segments with superior cutting properties

### 要 約

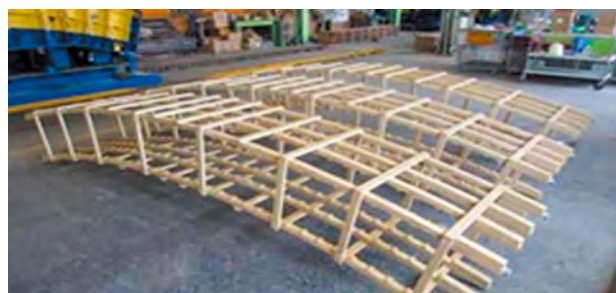
写真一1 GFRCセグメントに使用したFFU筋材

1 号機と 2 号機の接続箇所では、先行のシールド 1 号機が施工した、FFU（写真一）を用いた GFRC セグメント<sup>1)</sup><sup>2) 3)</sup>（以下 GFRC セグメントと呼ぶ、FFU：Fiber Reinforced Foamed Urethane、GFRC：Grass-Fiber Reinforced Concrete）からなる急曲線トンネル部を、後行のシールド 2 号機が直接切削する方式で地中接合を行う。

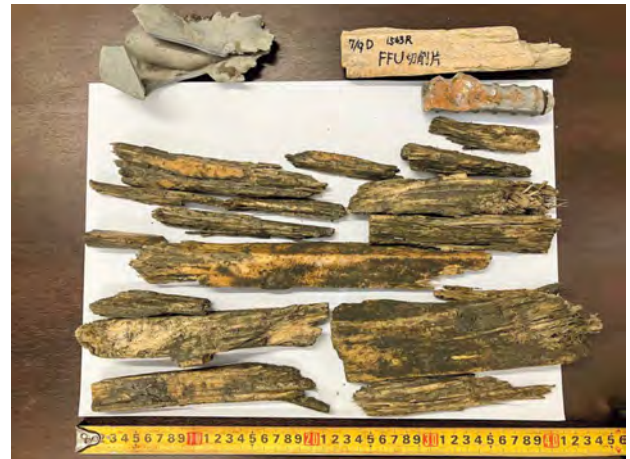
写真-3 GFRC セグメント切削片 (FFU 筋材)

直接切削の施工中に排出された掘削土から回収した、GFRC セグメントの切削片を写真-3 に示す。懸念されていたセグメントの大割れ等は発生することなく掘削することができた。回収された GFRC セグメント切削片は、最大長さ 40cm 程度の FFU 筋材の切削片のみであった。コンクリート片については全く確認されなかったことから、微速掘進及び GFRC セグメントの固定により GFRC セグメントを細かく削ることができたと考えられる。

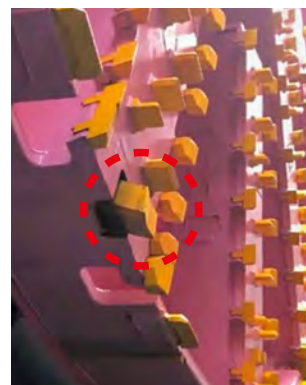
写真-4  
レスキュービット

切削時のカッタービットの脱落や損傷防止措置として、油圧式摩耗検知ビットによる摩耗確認と、温度センサー付きビットによるビットの温度管理を実施した（図-9）。また、切削開始時の切り込み用にレスキュービット（写真-4）を装備した。

GFRC セグメントの直接開始時の線形逸脱に対しては、レスキュービットを装備した。スポーク内に格納していた 4 基のレスキュービット（油圧ジャッキで伸縮可能な最外周ビット）を、切削開始直前に伸ばし、カッタースポークに固定することで、健全な外周ビットでの切削開始を可能にした。

GFRC セグメントの切削開始時のシールド機の挙動は、当初懸念されていたように左側に弾かれることもなく、切削開始後も安定した姿勢制御が可能であった。また、1541R の切削開始時に有効推力の急激な上昇も見られなかったことから、所定のオーバーカット量を確保できていたと推察する。以上の結果から、長距離掘進後の GFRC セグメントの直接切削において、レスキュービットを装備したことは有効であったと考える。

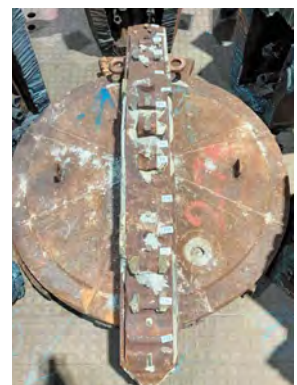
写真-5  
到達後のフィッシュテール

到達後のフィッシュテールビットについては、他の先行ビットとは異なり、全チップが全摩耗や脱落している(写真-5)ことが確認された。ビット台座まで摩耗している箇所もあることから、発進時の仮壁切削や 2.7km の掘進中の摩耗であることも否定することはできないが、

フィッシュテールビットの形状等を工夫することで、脱落摩耗を防止することもできたのではないかと考えられる。チップを張り刃方式ではなく差し刃方式にすることや、フィッシュテールを錐型にすること、フィッシュテールを Y 字型にすることなどが有効であると考えられる。
