# 膨張性が懸念される大断面トンネル補助工法における生産性向上

## Productivity Enhancement in Temporary Advanced Support Methods for Tunnels with Large-Section under Swelling Concerns

朝日温海道路 11 号トンネルその 2 工事は全長 2201m のうち坑口から 796m を NATM で掘削する工事で、脆弱かつ膨張性が懸念される地質を有し、533 m 区間で補助工法が設計されている。膨張性地山では、脆弱層の強度不足や膨張性鉱物による切羽押し出しを伴う切羽崩落や、短期的にも長期的にも大きな変状が懸念され、切羽安定対策や変状抑制対策等の補助工法を確実かつ効率的に行うことが施工上・技術的課題となった。

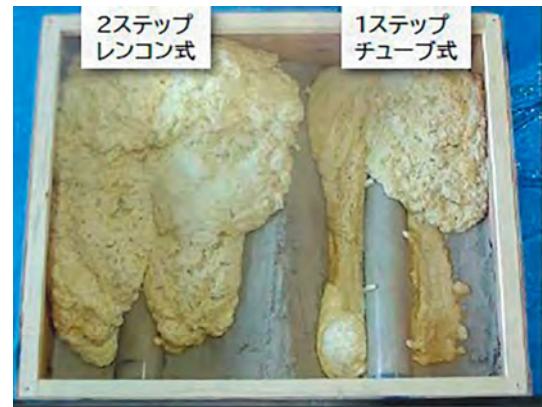
図ー6 ステップ増加による改良効果の比較

芯材にグラウトチューブを這わせる形状(蓮根式)で、鋼管内注入量を削減することができる3連6室φ80蓮根式インサート管を採用した。通常3箇所だった吐出孔を倍の6箇所設け、鋼管内を5部屋に仕切る6ステップ注入とすることで、均等な改良体形成による確実な地山改良に繋がる(図-6、図-7参照)。従来型で使用するチューブ式のインサート管と比較して、鋼管内充填量は約60%の低減に繋がった。また、蓮根式インサート管を使用することによる設計注入量の削減により約11%の薬液量の削減となった。

3連6室φ80蓮根式インサート管の使用により、従来型で使用するチューブ式のインサート管と比較して、銅管内充填量は約60%の低減に繋がった。また、蓮根式インサート管を使用することで全体設計注入量の削減（約11%の薬液量削減）に繋がり、生産性向上・コストダウンに繋がった。

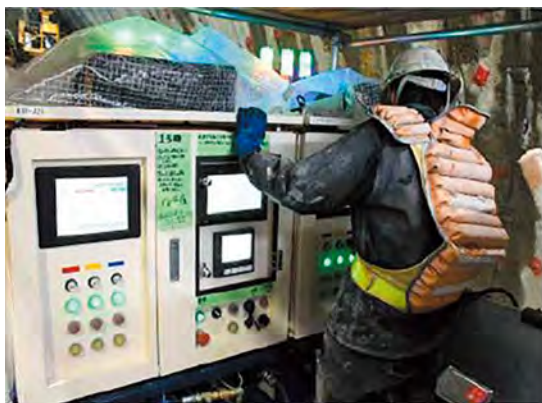
注入日報の「自動作成+遠隔管理システム」を有したCki注入管理システムを採用した。従来作業員が手書きで記入していた注入日報を自動化・データ化することにより、業務の大幅な負担軽減に繋がった。また、現場事務所にて注入機運転画面をリアルタイムで遠隔監視することで、注入効果の早期把握・共有に繋がった(図-8参照)。

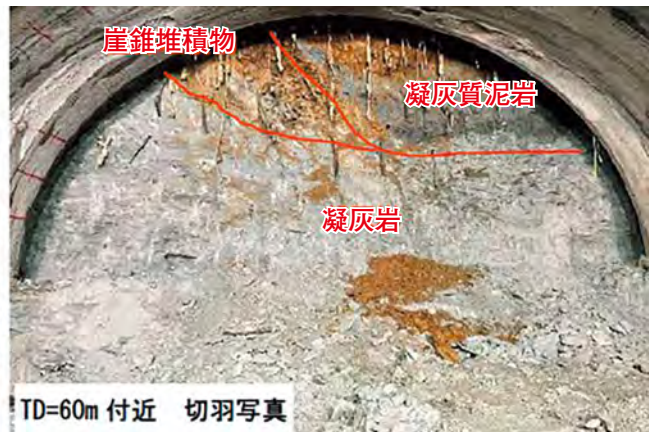
図-11 TD20m・TD60m の切羽写真

- ②計測Aとの整合性：注入率が高かったTD20m付近の切羽写真を確認すると、崖錐堆積物や凝灰岩が混在している地山であり、掘削の振動により自立出来ずに崩落する地山であった(図-11参照)。また、沈下・内空変位測定の結果では、TD18mで右肩の沈下量が管理レベル3を超過しており(図-12参照)、3次元解析結果との相関性が確認できた。また、TD60m付近の沈下・内空変位測定では、沈下・内空変位ともに管理レベル1以内だったことが確認できた。以上の結果から、GroutVizによる3次元解析結果と実現象に整合性があることが確認できた。

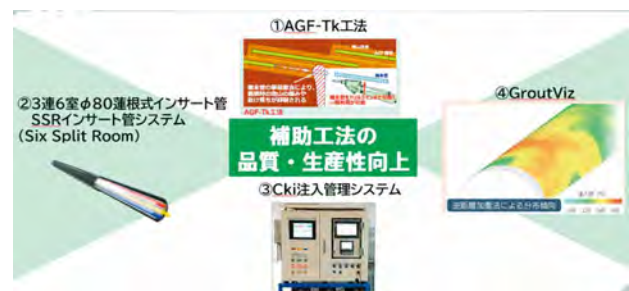
図一13 本稿で述べた4つの補助工法新技術

本工事では施工の中でも大きなウェイトを占める補助工法について、4つの新技術（図一13 参照）を導入し生産性向上を図った。下記にて各技術がもたらした実績と効果について記述する。
