# 覆工コンクリートの表面気泡除去装置の開発

椎名 貴快\*

山本 悟\*\*

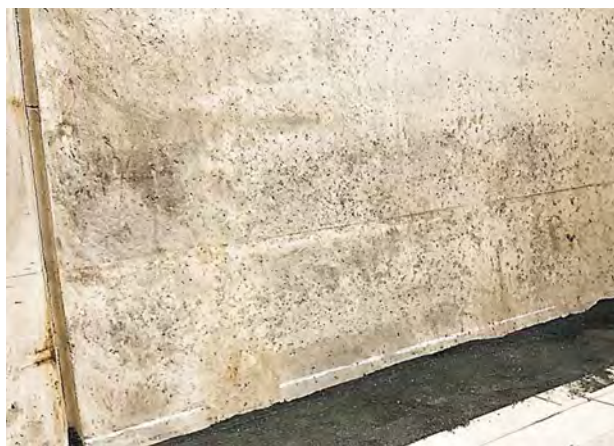
写真-1 覆工コンクリート下半部での表面気泡発生例

一般的にコンクリート表面の気泡は、型枠面の傾斜が大きいほど、施工中に十分な締固めを行っても外へ追いつ出すことが難しいとされている。このため、トンネル覆工コンクリートの下半部分では表面気泡が発生しやすく、初期欠陥の一つとして現場技術者を悩ませている（写真-1）。特に、大きな表面気泡は覆工コンクリートの仕上がりを損なうだけでなく、コンクリート表層の品質低下を招く要因となるため、表面気泡を取り除くための対策が必要である。

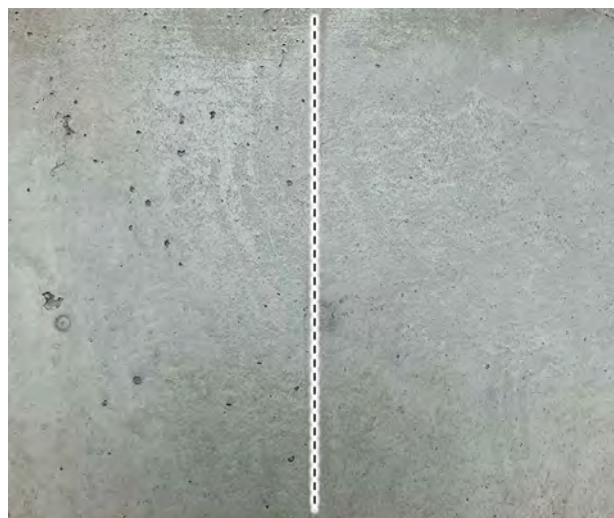
(左：処理なし、右：処理あり)

写真－3 表面気泡の除去効果

写真－3に覆工コンクリート表面の仕上り状況を示す。装置を使っていない覆工面（写真左）では大きさ10mm以上の粗大な気泡が数多く確認された。一方、本装置を使用して表面気泡の除去処理を行った面（写真右）では大きく目立った気泡跡は見られなかった。なお、固定パイプレータの過剰使用は水走りの誘因となるため、作動時間には注意が必要である。
