奈良井ダムにおける基礎処理の施工

Grouting at Narai Dam

要 約

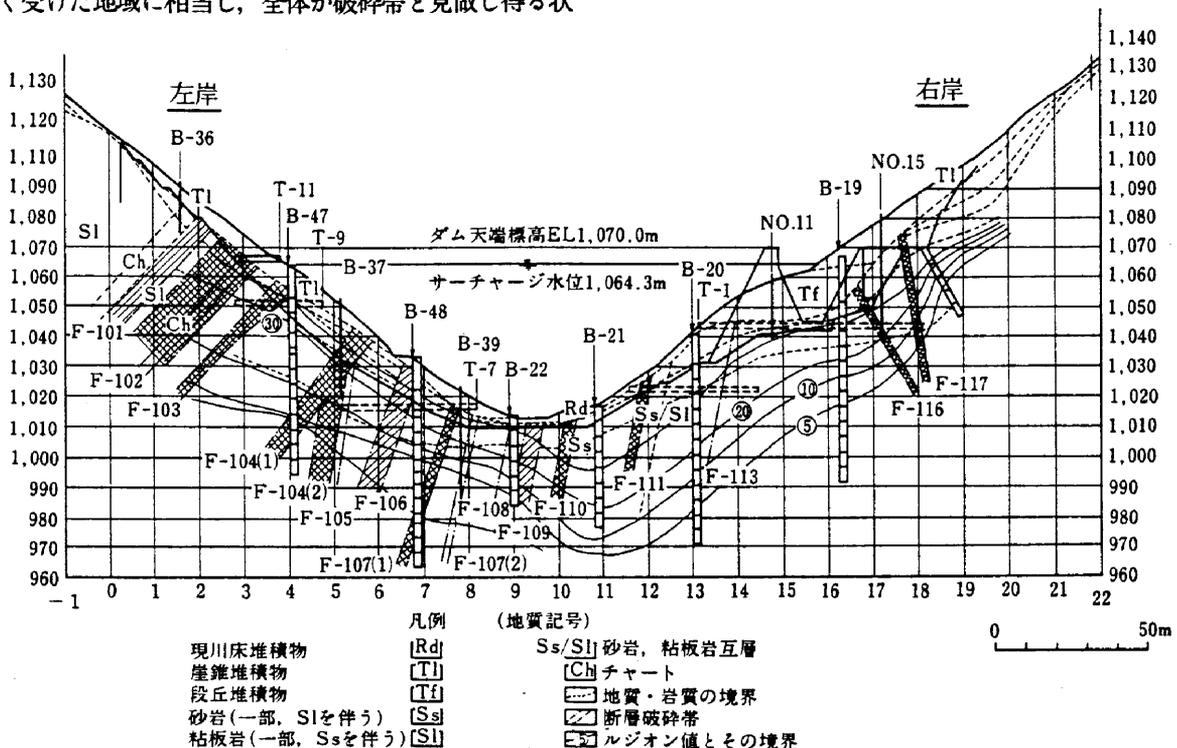
Fig.1 ダム軸地質断面及びルジオンマップ
Narai dam geological section and lugeon map

基盤岩の透水性は Fig.1 に示すとおりである。これによると、右岸から河床にかけての砂岩と粘板岩の互層は比較的堅硬ではあるが、深部まで間隙のある割れ目が発達しているために透水性が高い。しかし、グラウチングによる改良効果は期待できると判断された。一方左岸は、粘板岩が主体で断層破碎帯が多く、深部まで軟弱化しているため、割れ目は多いが間隙は小さく粘土を挟んでいるので透水性は前者に比較して低い。このような地盤に対して、セメントミルクによる止水性の改良が可能かどうか調査時から問題とされてきた。Table 2 は当ダムの岩盤分類を行う際に用いた岩盤等級区分である。

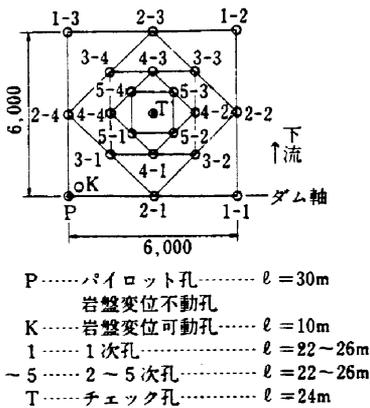
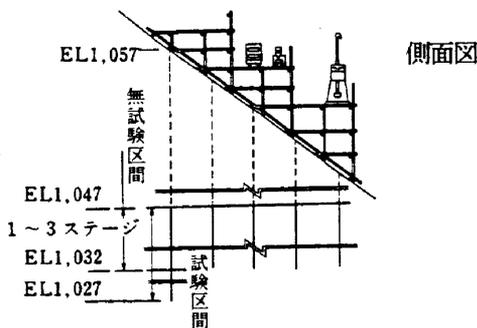
Fig.2 グ라우チングテストの施工パターン
Grouting test pattern

試験孔の施工パターンはパイロット孔をダム軸上に設け、右岸側および下流側へそれぞれ 6m の範囲で Fig.2

に示すように選定した。試験地点は、平均厚7m程度の崖錐があり、パイロット孔地点でGL-10~-25m間の15mを試験区間とし、深さ10mまでは無試験区間とした。また、他孔はパイロット孔と同一標高に試験ステージを合わせるものとした。試験工事数量をTable3に示す。

試験はステージごとに、ボーリング→ルジオンテスト→グラウチング→硬化待ち→リボーリングを1サイクルとして順次上位ステージから下位ステージに施工を進めていくステージグラウチング工法によって行った。施工順序は、パイロット孔施工後、その孔に岩盤変位計を設置し、以後1次孔から順次チェック孔まで施工した。

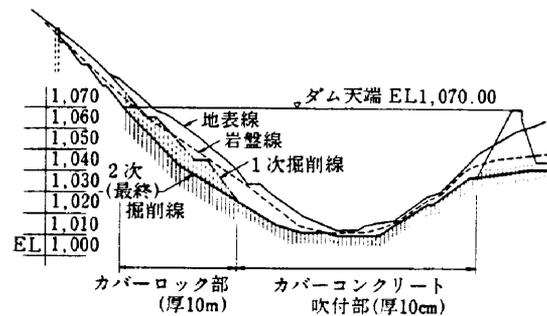
Fig.3 明りブランケットグラウチング施工図
Working diagram of blanket grouting in the open air

ブランケットグラウチングの仕様はTable 4のとおりである。また、その施工区分をFig.3に示す。

注入結果をTable 5に示す。砂岩を主体とする右岸側及びEL1030m以上の左岸側(カバーロック部)については改良目標値を達成できたものの、河床部からEL1030mまでの左岸側については、セメントミルクのリークが多く、2ステージを行う方法、ケーシング埋込み方法、リーミング方法など種々試みたがグラウチングの成果が得られなかった。そこで、原因を調べるため、リング掘りをして注入の程度を調査したり、岩盤変位計により岩盤の動きを観測した結果、この区域の岩盤は他と比較して軟質で複雑であり、削孔時及び注入時に弱い部分に亀裂が生じたり、さらにそれが広がったりして比較的地表に近い部分でリークが生じていることがわかった。このため、(イ)については地表からの改良は困難であると判断し、盛立を先行させ、充分な荷重がある状態でグラウトギャラリー内から水平ボーリングにより改良を行った。

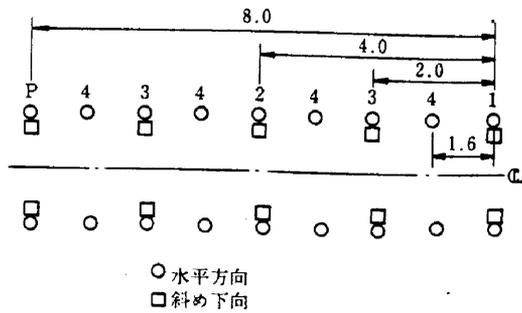
Fig.4 水平ブランクットグラウチング施工パターン展開図
Working pattern development of horizontal blanket grouting

盛立が河床部着岩面から10m以上になった昭和55年10月、グラウチングギャラリーからブランケットグラウチングを開始した。施工パターンはFig.4のとおりである。ボーリングは水平と斜め下向きの2方向とし、この内水平方向を先行させ、斜め下向きについては盛立工事など施工による岩盤のゆるみを考慮し、チェックの意味も兼ねて最終年度の施工とした。なお、上記2方向のグラウチングを行った場合でも、地表から5mの対象範囲

の内、特に水平孔とコア敷面との2.4mの間について不安が残るため、最終段階でグラウチングギャラリから上流側に3~6mのボーリングを行ない、3mステージで静水圧による透水テストを実施し改良効果を確認した。

ボーリング作業はコア着岩面に近いため、ボーリング方向の管理を徹底した。また、孔壁の崩壊が予想される部分については、1ステージを2.5mとし、ケーシング掘りを行った。注入圧力はコア着岩部に影響を及ぼさないことなど種々検討した結果、明り部と同じ2kgf/cm² (196kN/m²)とした。また、施工順序、注入方式、配合切替などの仕様は明り部と同様である。

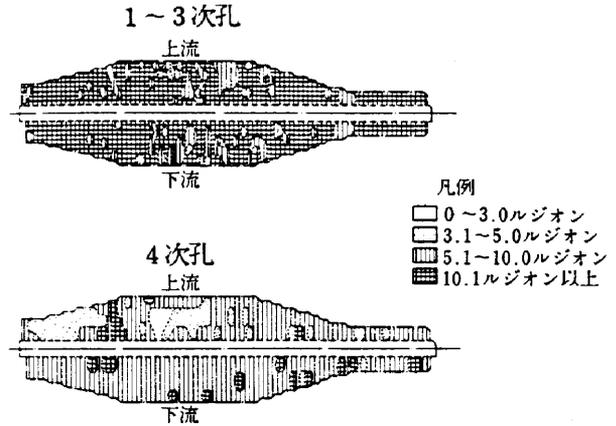
Fig.6 水平ブランクットルジオンマップ
Lugeon map of horizontal blanket grouting

水平ブランクットグラウチングの施工結果はFig.5及びTable 9に示すとおりである。施工次数別のルジオン値及びセメント量の変化をみると、3次孔(間隔2.0m)を終り4次孔のルジオンテストで顕著な改良が見られる(Fig.6)。セメント量についても同様の傾向である。斜め下向き孔はカーテン終了箇所から順次実施したが、水

平孔と同様な改良結果であった。最終時点で斜め上向き孔により水平孔での改良部分とコア敷着岩面との間を検査したところ局部的に10ルジオンを越える箇所があり、安全のため、その附近に5次孔として追加孔を穿孔し、グラウチングした。

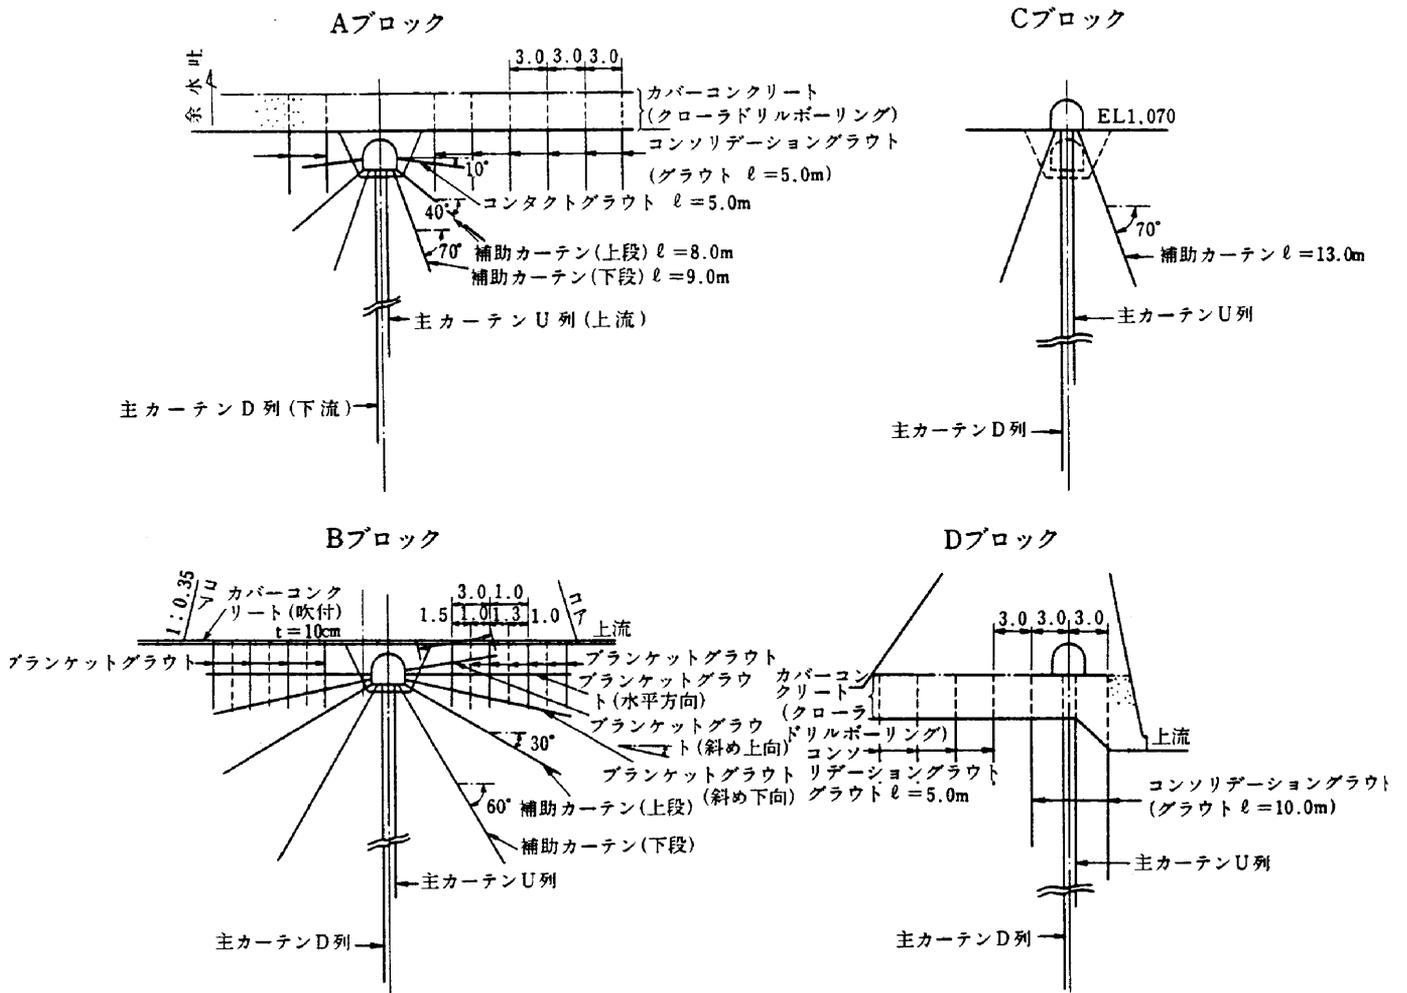
Fig.7 各ブロック別グラウチング標準断面
Standard section of grouting pattern

地形ならびにダムの形状などを考慮して、便宜上施工区域を下記のように分類した (Fig.7)。

Aブロック……ダム軸上の右岸部で余水吐コンクリート部直下の監査廊内からのグラウチング領域。

Bブロック……河床部を中心に左右岸へかけてのコア一敷中央直下の監査廊内からのグラウチング領域。

Cブロック……左岸 EL1070m に設けられたグラウチングトンネル内からのグラウチング領域。

Dブロック……右岸余水吐自由越流部コンクリート内の監査廊内からのグラウチング領域。

Eブロック……右岸ダム軸上明り部からのグラウチング領域。

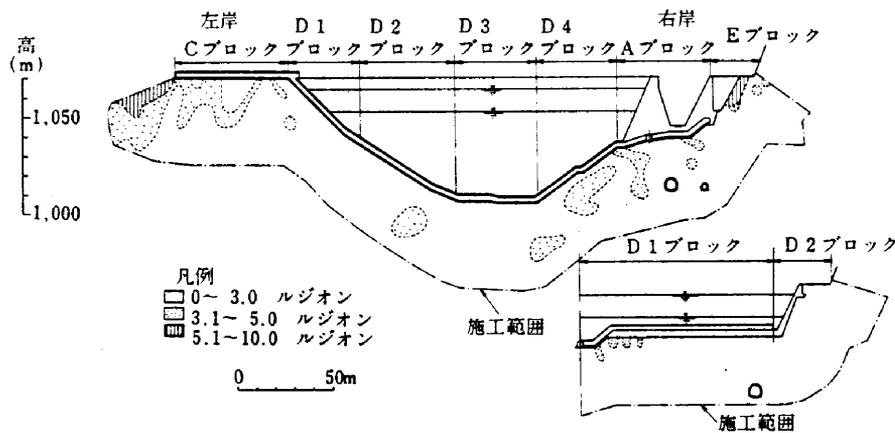
Fig.8 注入後ルジオンマップ
Lugeon map after grouting along dam axis

各次数のグラウチングが完了した後、ルジオン値、単位セメント使用量及び超過確率表を作成し、改良効果の

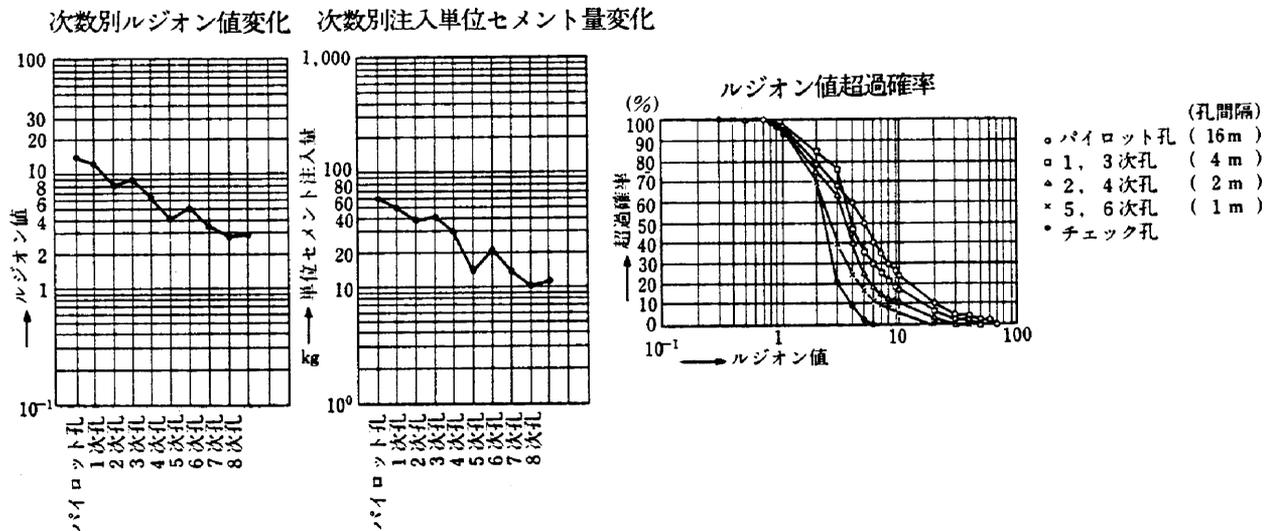
Fig.9 主カーテングラウチング施工結果
Results of main curtain grouting

が多い区域である。主カーテングラウチングの上流側及び下流側とも4次孔(各列2m間隔)まで効果はあまり見られなかったが、各列1m間隔の5次孔で顕著に効果があらわれ、最終チェック孔の結果は3ルジオン超過確率1%以下という良好な結果が得られた。

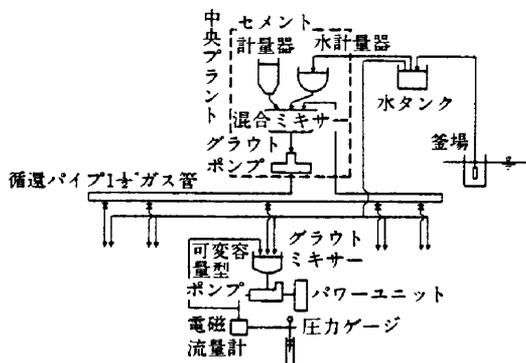
Fig.10 注入系統図
Grouting distribution diagram

用)を仮排水路トンネル吐口付近に設置して処理した。
グラウチング作業に使用した主要使用機器を Table 9 に示す。また、注入系統図を Fig.10 に示す。
