# 武田尾トンネル駅部大断面 NATM の施工

## Excavation of Large Station Cavern by NATM—Takedao Tunnel

### 要 約

福知山線、武田尾トンネルにおいて施工した、駅部大断面についての報告である。  
本工事の特徴としては、通常の複線断面の2倍強の130m<sup>2</sup>の断面積を持つ、全幅19mの偏平な大断面トンネル駅の施工を、硬岩部分は NATM で、坑口付近の崖錐部分はパイプルーフ工法と地質の変化に応じて実施したことと、大断面の覆工コンクリート及びこの大断面坑口の直下を、現在線が運行されていること等が挙げられ、これらについて詳細に報告する。  
駅部である以上、普通のトンネルと異なり、多数の人々に見られるので、単に力学的な面だけでなく、美学的要素もとり入れられているのは、後掲の写真のとおりである。

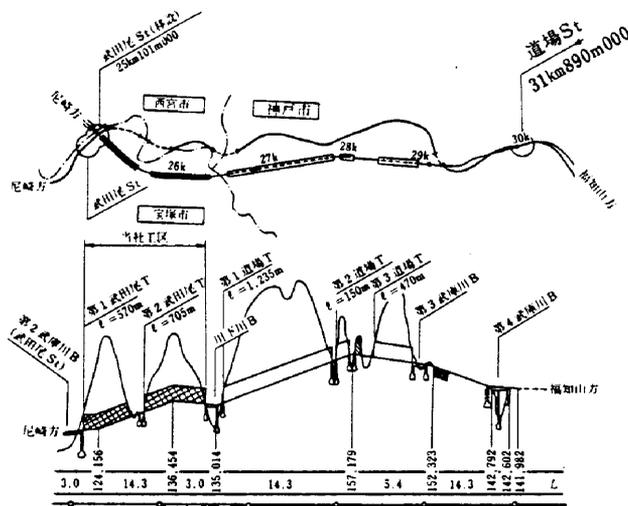
Fig.1 Plan and section of Takedao tunnel (from Takedao to Dojo)

当工区は起点方を宝塚市武田尾駅、終点方を宝塚市と神戸市の市境である川下川とする延長1275m (第1武田尾トンネル 570m 内駅部大断面 124m、第2武田尾トンネル 705m) のトンネルである (Fig.1)。

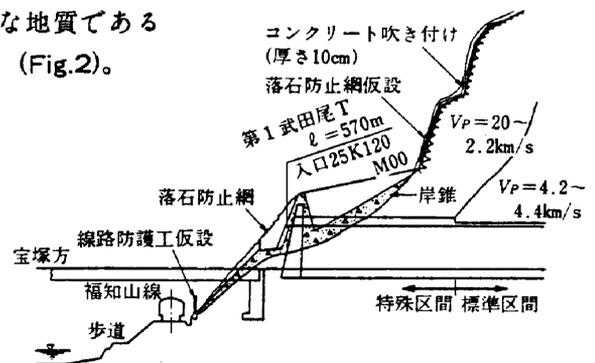
Fig.2 武田尾駅坑口部縦断面図  
Longitudinal section of Takedao st. at Entrance

武田尾トンネルの地質は、大部分が中世代白亜紀に生成された有馬層群の流紋石英安山岩で構成されており、弾性波速度 4.0~4.8km/s、一軸圧縮強度 800kgf/cm<sup>2</sup>~1700kgf/cm<sup>2</sup> (78.4~166.4MN/m<sup>2</sup>) の比較的良好な地質である (Fig.2)。

Fig.2に示すように、坑口付近は急峻な地形で崖錐地山であり、直下を現在線が走っているため、トンネル掘削による地表の崩壊落石は許されない。また、被りか特殊区間において約0~25m、標準区間においても25~90m程度と最深部でトンネル掘削幅に対して約4.5倍程度となっている。このため地下発電所等のように地下深く施工されるのとは条件的に異なり、土被りの浅い箇所での大断面掘削には周辺地山をいためない細心の注意が必要であった。

Fig.2に示すように坑口部は急峻で作業場所もなく、直下を現在線が走っているため坑外からの材料搬入、法面防護などの施工が不可能なため種々検討した結果、標準区間の①部分を完了した時点でFig.6の特殊区間の①部分の頂設導坑へと移行して貫通させた。この頂設導坑の貫通により地質の確認ができ、また、坑口への作業通路として使用できた。

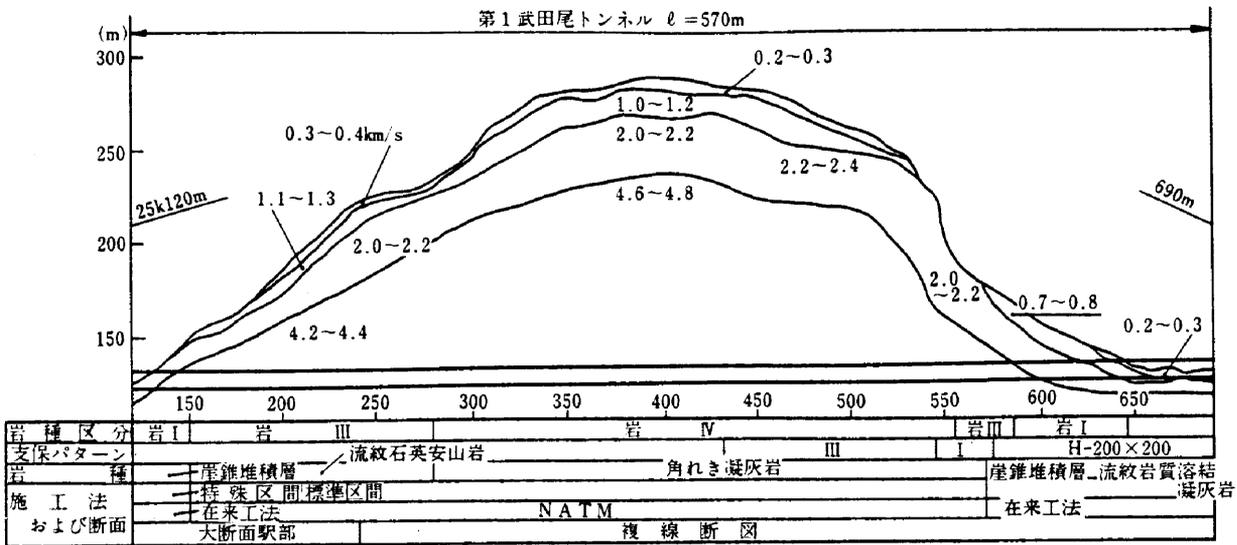
Fig.3 第1武田尾トンネル地質縦断面図  
Longitudinal soil profile of Takedao tunnel I

しかし、第1武田尾トンネル起点方大断面坑口付近は切り立った急峻な地形に浮石が多く点在するくずれやすい崖錐地山で、現在線の落石防護壁との間に一部崖錐が堆積しており、坑口より25m間は弾性波速度2.0~2.2km/sで雨水がストレートに地山を通過する節理が発達した不安定な地山である (Fig.3)。

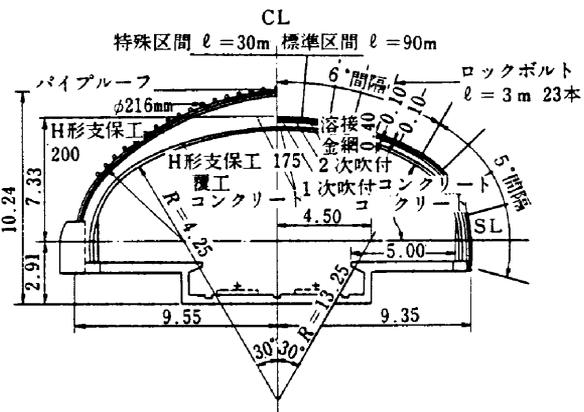
Fig.4 駅部大断面図  
Cross section showing large section of station parts

この大断面区間の断面積は、一般の複線鉄道トンネルの約60m<sup>2</sup>に対して2倍強の130m<sup>2</sup>もあり、線路の両側に幅5mのホームが設けられた鉄道ではめずらしい全幅19mの偏平断面の山岳トンネル駅である。

この区間は標準区間102mと坑口付近の特殊区間22mに分けて施工した。標準区間は中硬岩地山 (流紋石英安山岩、弾性波速度4.2~4.4km/s) であるためNATMで施工し、特殊区間は坑口付近の崖錐地山であるため補助工法としてパイプルーフを計画し施工した (Fig.4)。

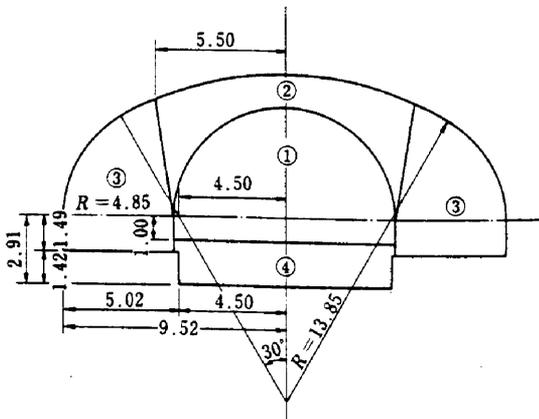
Fig.5 大断面標準区間の掘削順序図  
Excavation consequence at standard large section parts

このため、標準区間の掘削は Fig.5に示す順序で行った。

①部分は、標準断面区間の上半部と同様に1発破掘進長2m、吹付コンクリート厚10cmで施工し、約40m進行した地点で発破振動値が規制値をオーバーしたので、以後削孔長を段階的に2mから0.8mまで短くして掘進した。①部分を先行させることにより、地質（節理亀裂）の確認と計測による地山状況の把握を行い、②③を掘削する際の地山挙動を推測することが可能となった。

②部分は天井部が掘削仕上げ面となるので、地山の損傷を極力防止するため削孔長を1mとし、外周孔の間隔を40cmで使用火薬量を最少限度に抑えて発破を行った結果、払い発破となったこともあり予想以上のスムーズな仕上がり面を得ることができた。途中2箇所天端に緩い傾斜で交叉する節理面があらわれ、肌落ちを防止するため斜めにロックボルトを打込み地山に縫いつけていった。

③部分は削孔長を1mとして、両サイドの切羽を揃えるため片側2発破ずつ交互に掘削し、一部で先打ち斜めロックボルトを採用しながら施工した（Photo 1）。

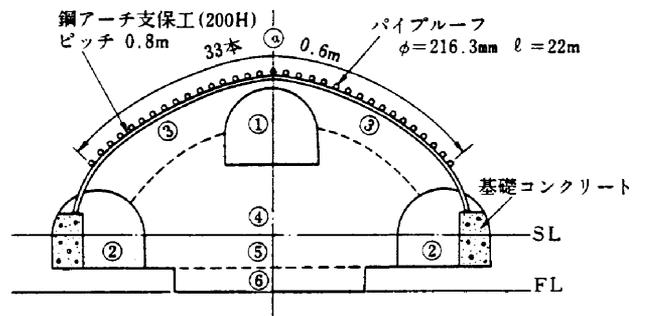
Fig.6 大断面特殊区間の施工順序図  
Construction consequence at specific large section parts

②部分は、側壁用サイロットで支保工（H-125）を90cmピッチで建込み、上半鋼製支保工（H-200、4ピース）を載せるための側壁基礎コンクリートを打設した。

次に③部分を地山をいためないように慎重にリングカットしながら、④部分を③より若干遅れて両側サイロットの天端付近まで掘削し、残した大背部分に上半鋼製支保工（H-200）建込み用トラック台車を載せて、80cmピッチでサイロット基礎コンクリート上に支保工を建込んだ。鋼製支保工と地山およびパイプルーフのブロッキングには土のう袋にコンクリートを詰めたものや、H形鋼等を使用した。また、特に落石等の危険箇所はキーストンプレートによる仮巻コンクリート等の防護措置を施した。

鋼製支保工建込み完了後、④⑤部分の大背を掘削し、⑥部分の下半は駅部大断面区間覆工完了後に施工した。

以上の坑外の防護措置が完了したのち、Fig.6の②以後を施工した。

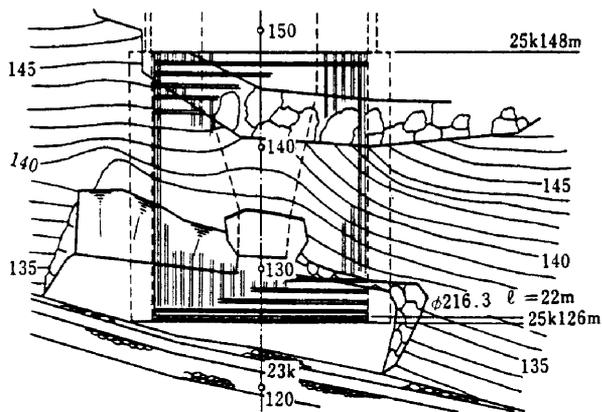
Fig.7 パイプルーフ平面図  
Plan showing pipe-roof arrangement

このトンネルの起点側坑口は、土被りが少なく崖錐の堆積もあり、上方の崖にも大きな節理がみられ、トンネル掘削によるゆるみで崩壊する可能性もあり、掘削は慎重に行わなければならなかった。また、頂設導坑掘削による地質調査においても天端附近には節理の発達を確認された (Fig.7)。

- 総延長 726m
- 施工ピッチ 600mm, 長さ22m×33本
- パイプルーフ材 構造用炭素鋼鋼管  
φ216.6mm, 厚8.2mm, 3m/本

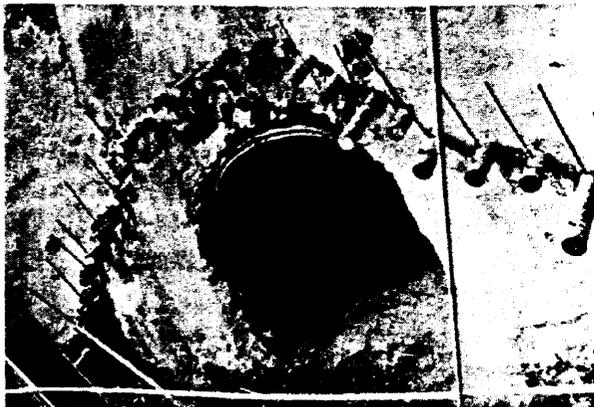
Photo2 パイプルーフ完了  
View showing completion of pipe-roof method

以上の施工結果から大口径パイプルーフを施工する場合、岩質、削孔長を考慮して、ビット形状の決定、消費率の予測等に注意して施工する必要があると考えられる (Photo 2)。

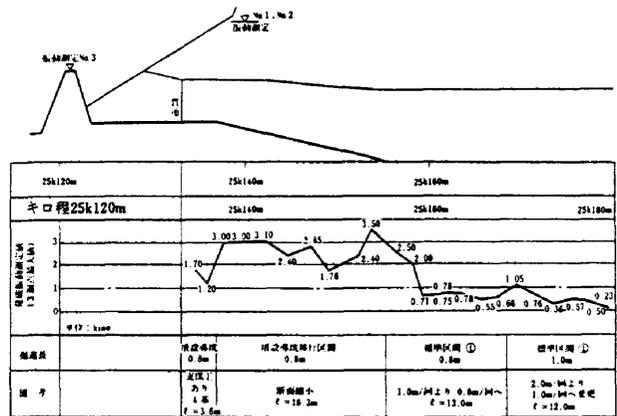
Fig.8 大断面掘削と振動測定  
Result of observing vibration by excavation

大断面区間坑口部は急峻な地形に加えて直下を現在線が走っており、落石防護として大正時代に築造された石積擁壁がある。この石積擁壁がどのような構造で造られ、岩着であるのかどうかを確認することができないため、発破振動による石積への影響が心配され、また、崖部落石の誘因になることも考えられるので崖部の伐採を行い、しから防護柵を作り地表面の監視が容易にできるようにした。振動測定箇所は3箇所、坑口 25k140m に水平方向2測点と石積擁壁上に1測点設置して測定を行った (Fig.8)。

測定管理としては、当初振動速度の最大値を1kine以下にすることを目標とし、1kineを超えた時は掘削長を2.0~0.8mまで短かくし、なおかつ1kine以上が観測される場合は管理目標を3kineに変更し、発破ごとの地山観測と点検を行い、3kineを超える場合は掘削断面の縮小、心抜き部の装葉量の減少および空孔の削孔等で対処した。

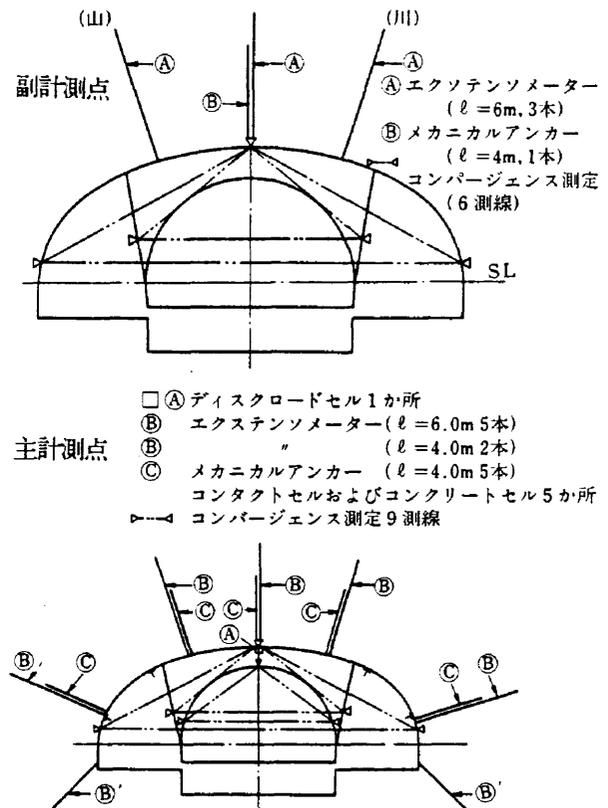
Fig.9 計測器配置図  
Arrangement of measuring instruments

また、従来のようにデータの整理、図化を手作業で行うとデータ解析に多くの時間を要するので、マイクロコンピュータシステムを導入して短時間で解析し、地山状況の把握および対応を行った (Fig.9)。

①②③部分の各々の掘削時に測定用ボルトを両側2点、天端1点設置し、3測線、3段階9測線の測定をコンバー

①部分掘削に伴い最大4mm程度の拡大が測定されたが、②③部分への掘削に際しては、特に大きな値は測定されなかった。

6mの小型エクソテンソメーターを埋設して、6m点を不動点と考えて変位量を測定した

②部分掘削により、天端中央に圧縮歪、左右に引張歪が測定され、天端が押し上げられる傾向があるが、③部分の掘削により天端中央の圧縮歪が15日目には減少し、沈下の傾向に変化している。測定された地中変位から推定される軸力は2tf程度であり、ゆるみ範囲も3~4mで特に問題はなかった。

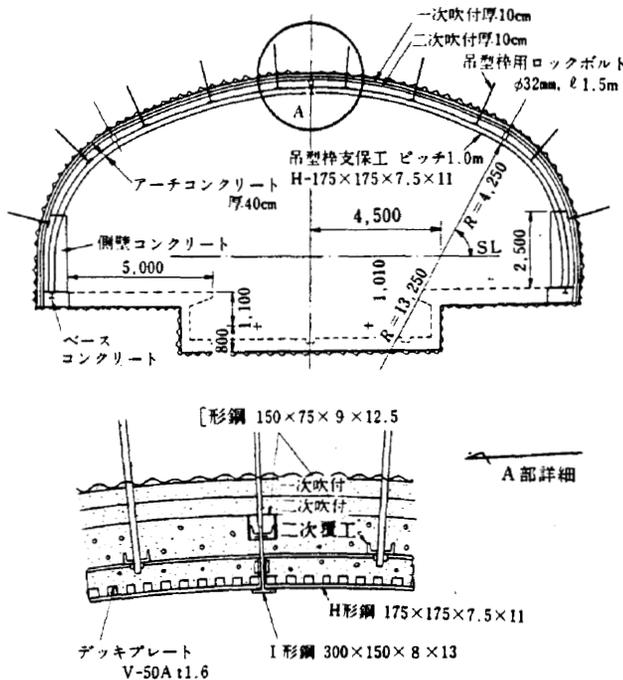
Fig.10 覆工コンクリート図  
Cross section of lining concrete

大断面で短区間の覆工であるため従来のセントル方式では特殊な形状のセントルを製作しなければならず、転用性がなく高価なものとなるため、鋼製支保工(H-175, 4ピース)にデッキプレート(V50A, t=1.6mm)を張り付けて型枠とし、そのままコンクリートを打設して鉄骨コンクリートにする方法が採用された (Fig.10)。

設計ではアーチ部打設時、左右で打設厚が20cm異なる場合を想定した荷重で打設速度1.5m/h以下として構造計算した結果、鋼製支保工変位5mm、デッキプレート変位3mm程度となり施工可能と判断された。

施工上の問題としては、支保工の建込み精度とコンクリート打設時の荷重をどのようにして支えるかで、まず支保工の建込み精度については天端部にアイビームを進行方向に通し、足部基礎部分にH形鋼を埋設して、高さ・方向を揃えることとした。次にコンクリート荷重を支える方法として、支保工建込み用台車を利用し、支保工の天端部と両肩部にジャーナルジャッキを取り付け、節理等による余掘が多い箇所および頂設導坑部等の打設数量が多い所では、天端部と両肩部との間にパイプサポートをセットして荷重を支える方法を取り問題を解決した。

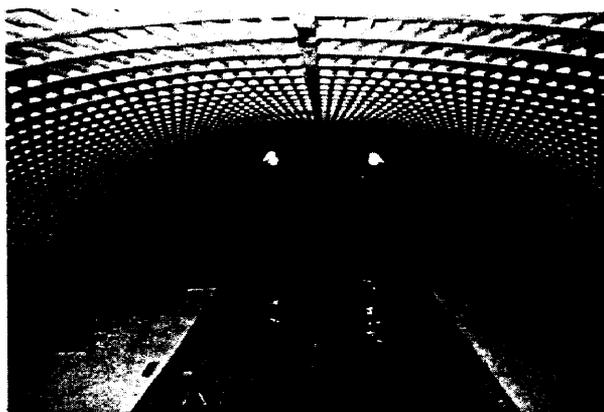
Photo4 覆工コンクリート打設完了  
Completion of placing lining concrete

上記の施工順序によりコンクリートの1打設施工スパンを10mとしたが、時に特殊区間において、頂設導坑部等の空隙は打設数量も設計の2倍以上となったため2回に分けて打設した (Photo 4)。

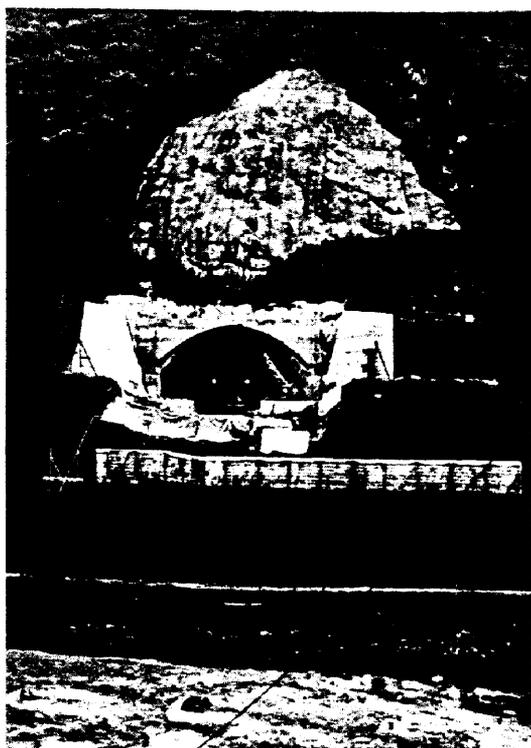
Photo5 大断面坑口全景  
Over all view of entrance

現在線の真上にあるこの石積擁壁の取り壊しに際しては現在線の安全運行を最重点に考えて、全て列車運行のない夜間作業とし、取り壊し前に設置した仮設の落石防護ネットにより落石を防護する。作業は全て人力によるブレイカー研りとした (Photo 5)。
