# NATMに不適当な条件について — 関戸トンネルの例 —

## On the Unsuitable Conditions for So-Called NATM

NATMはトンネル周辺の地山強度を、吹付コンクリート及びロックボルト等によって補強し、これを最大限に利用して安定させるという考え方に基いている。万能的な工法として、いかなる地山に対しても適用できるものと考えられていたが、関戸トンネル西工事では、地質状況が悪く、在来工法に変更せざるを得なかった。この経緯について報告し、NATM不適当の条件について論じたものである。

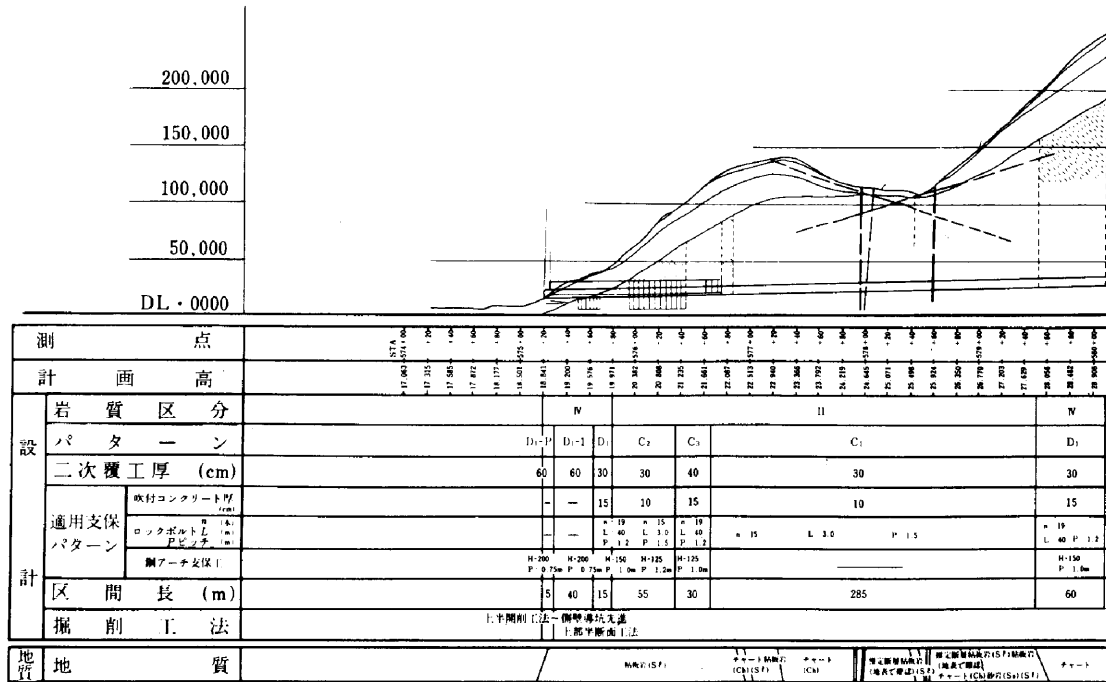
Fig.3 地質縦断面図上り線 (NATM区間)

本区間は、粘板岩およびチャートが分布し、弾性波速度4.0～4.4km/secを有するが、最上位の速度値としては周辺に比べ遅い。これは地表踏査によりかなりの頻度で断層が確認されていることから、全体に割れ目が多く、脆弱な岩盤を含むものと予想された。このため部分的に崩落・肌落ちの懸念があるとの報告となっていた。上記の断層は、小瀬断層 (N35E, E落ち70～80度、水平変位200～300m) と、これに平行に走る幾つかの断層 (樋ノ口断層) によるものであり、トンネル延長随処にその影響が見られる。また、湧水量は、調査時点で50ℓ/分となっていた。

調査報告書には全く記載されていなかったが、粘板岩中に直径3～4mあるいはそれ以上の巨大なノデュールが存在し、崩落の大きな原因の一つともなった。

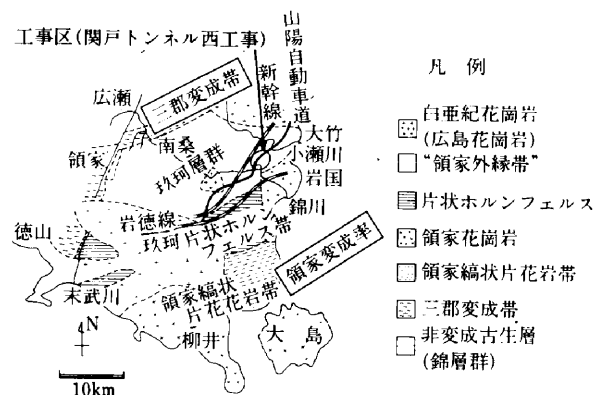
Fig.4 工事区周辺の地質概略図

本工事区付近の地質は、領家変成帯と呼ばれている。この地域は、広域変成作用を受けた形跡がなく、非変成～弱変成に属している。現在では、この変成帯内に分布する玖珂層群が領家変成岩類の原岩層と言われている。

玖珂層群は、泥岩あるいは粘板岩、チャート及び砂岩を主体とした海成層であり、まれにレンズ状に石灰岩を夾在している。

本層群の地質構造については、大略的にはE-W方向の走向を有し、高角度で北方向に傾斜する単斜構造と考

えられていたが、チャート中に時折確認されるドラッグ褶曲を形成しているものと思われる。

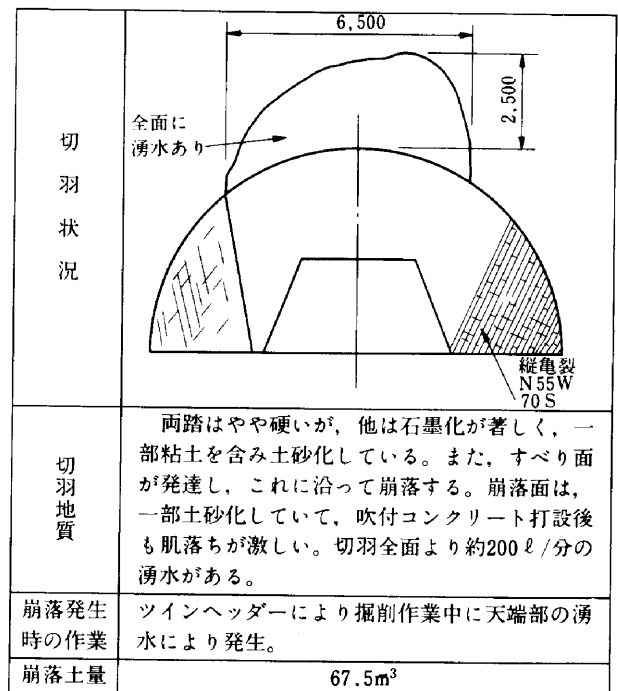
Fig.6 崩落箇所切羽状況図 (B-STA 577+68.3)

関戸トンネルの地質は、地山が破碎され、部分的に土砂及び水を含んでいるため、十数回の崩落が発生した。その中で代表的な下り線STA・577+68.3mの崩落について、発生状況及び復旧工を説明する。崩落は、ツインヘッダーによる掘削作業中に天端部の湧水により発生した。この時の切羽状況は、両踏えはやや硬いが他は石墨化が著しく、一部粘土を含み土砂化している状態であった。また、層理が発達し、吹付コンクリート施工後も肌落ちが激しく、切羽全面から約200ℓ/分の湧水があった。復旧工として、レール(30kg/m)及び鋼矢板で開口部を閉塞し、空洞部にコンクリートおよびエアモルタルを充填した。

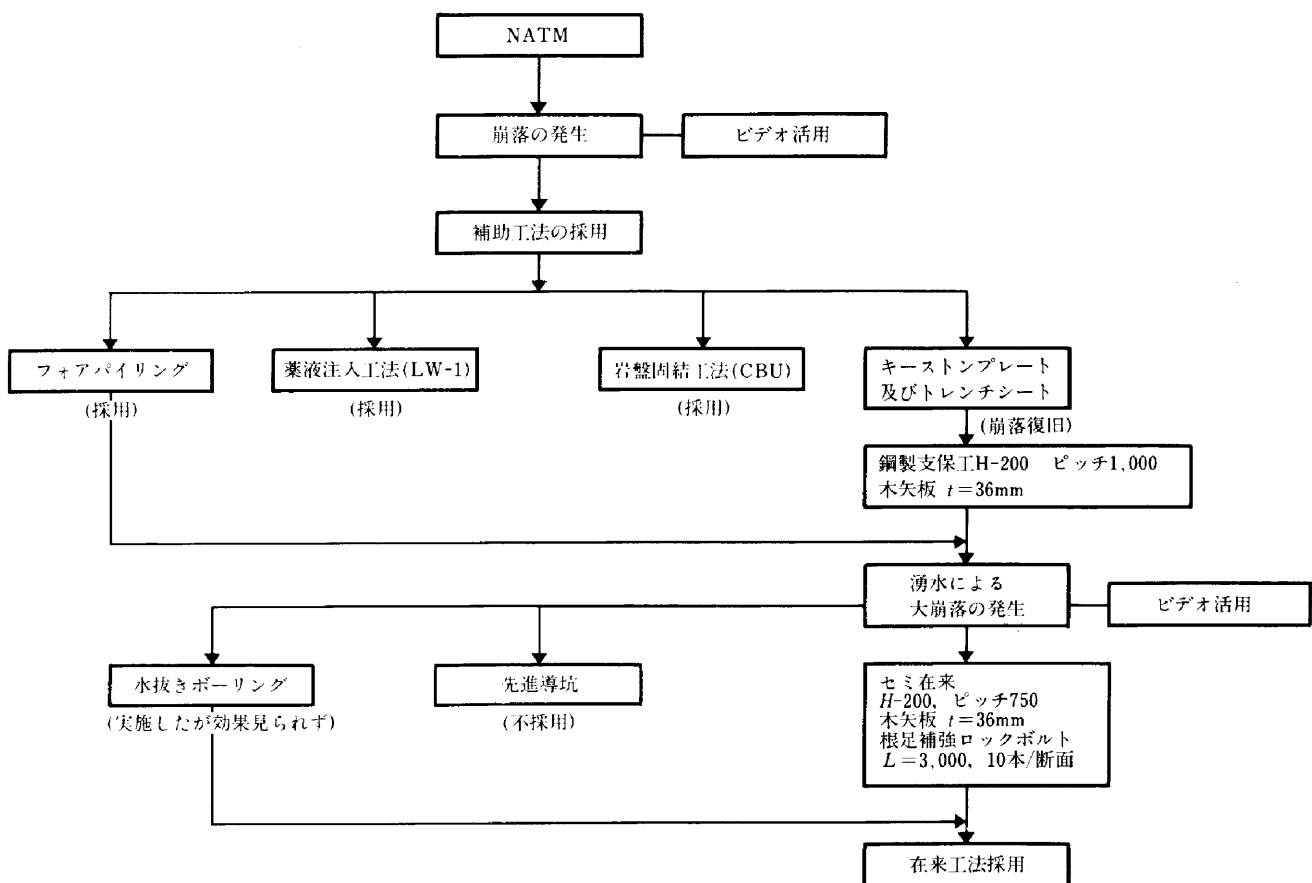
Fig.10 NATMから在来工法への変更経緯フローチャート

上記の3工法において、水抜きボーリングは実施したが効果がほとんどみられず、地質の確認も十分に把握できなかった(77m施工)。また、先進導坑は、工期が非常に長いものとなるため不採用となった。セミ在来工法は、計画時においてNATMより工費が安価であると算出され、良好で崩落の発生は全くなかったが、工費は実際には高いものとなった。

以上の経緯を踏まえ、本格的な在来工法採用の検討に入った。

- (1) 湧水の多い所では、吹付コンクリートの施工が困難である。
- (2) 地山が非常に悪いため、ロックボルトの補強効果が期待できない。切羽の自立性が悪いため、核残しが不可欠でロックボルトの早期打設が困難である。
- (3) 湧水が比較的少ない箇所についても切羽の自立が難しく、吹付コンクリートの初期の支保強度が小さいことから地山崩落が頻発し、施工上安全性に問題がある。
- (4) フォアパイリングおよび薬液注入等の補助工法を実施したが、湧水が多く土砂化した箇所は効果がなく、効果が期待できる箇所においても、急激な地質の変化に対処するため、ある程度良質な区間でも補助工法を施工する必要があり工費が高くなる。
- (5) 坑内で調査ボーリングを実施したが、同一断面内

でも岩質の変化があるため、全断面調査を必要とし、経済性及び工程上対処できない。等の問題があり、施工性・安全性等を検討した結果、NATMによる施工が不適当と判断された。よって、NATMに変えて在来工法の採用に至った。
