杭の打設管理と施工時の杭の移動及び浮上り

Control of Pile Driving and Lateral Movement and Heave Due to Pile Driving

要 約

シンガポール地下鉄工事101工区において軟弱盤中に約14,000本の杭を打設したところ、杭の側方移動、浮上りが見られ、工期遅延の原因となった。

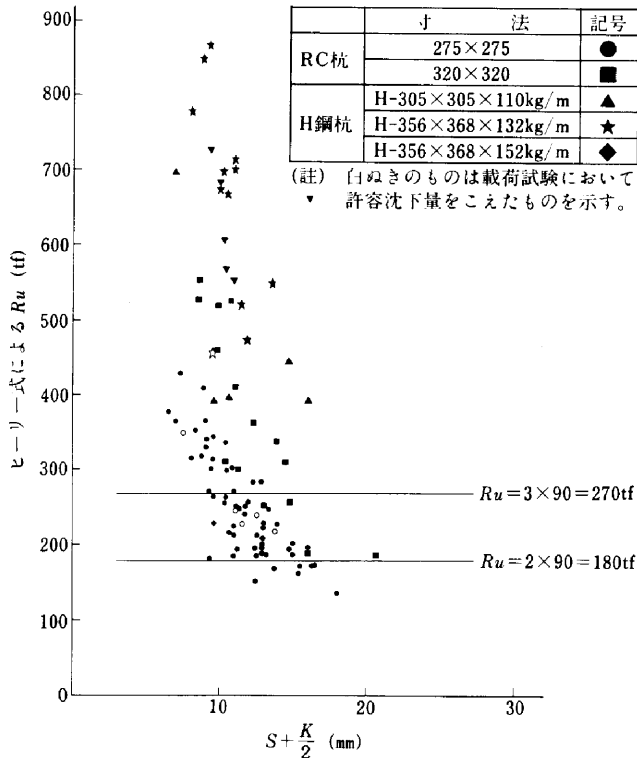
Fig.6 $Ru \sim (S + \frac{K}{2})$

Fig.6にヒーリー式による R_u と $S + K/2$ の関係に示す。これよりコンクリート杭 (275mm×275mm) について、許容支持力に対する極限支持力の安全率を $F_s = 2.0$ とすると、89%の杭が鉛直載荷試験を満足しており、 $F_s = 3.0$ とすると95%の杭が満足している。従って当初は $F_s = 3.0$ として杭の打止め管理を行ったが、杭体の破損が多く発生したため、MRTと協議の上、 $F_s = 2.0$ として管理した。

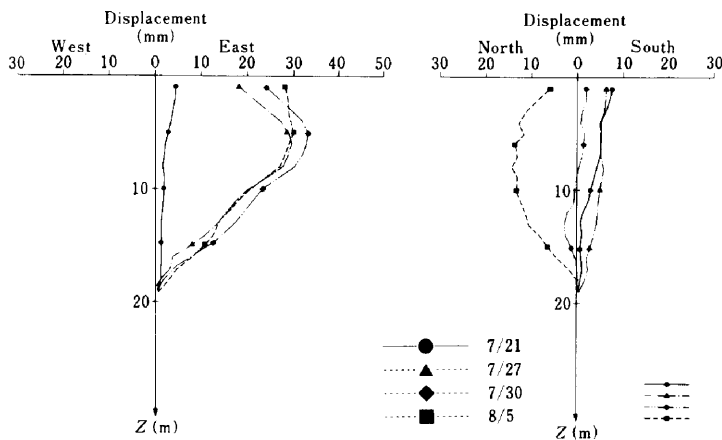
地盤変位及び試験杭変位の深度方向分布の経日変化をArea1についてFig.15,16, Area2についてFig.17~19に示す。

Fig.17~19から試験杭、挿入孔ともその東側に変位しつづけていることがわかる。そして8月5日に東側に杭が打設されると、試験杭、挿入孔とも変位は西側に転じていることがわかる。これらの結果から杭が片側に集中的に打設されると、側方移動は累加されることがわかった。

④ Area 2では7月22日から8月2日まで、試験杭及び傾斜計挿入孔の西側に杭が打設された。

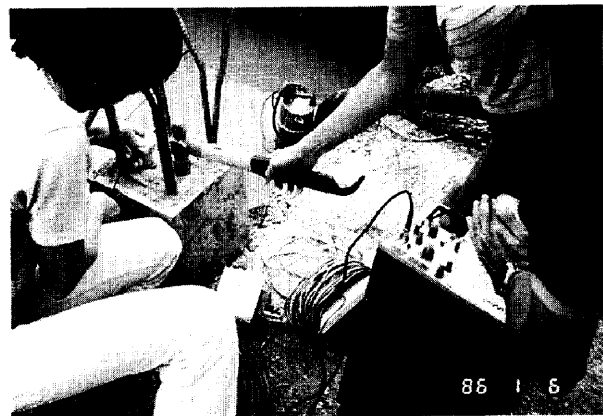
Photo4 Shock Test

この試験はPhoto 4に示すように、1kgのハンマーにより杭頭を打撃して生じる振動を、杭頭に取付けた計器

により振動数, 速度, 力を測定し, その結果からFig.27を得る。この図から次のような諸元がわかる。
