# 複雑に地山性状が変化するトンネル掘削についての施工報告

## Report of tunnel excavation under complex geological conditions

「長崎 497 号松浦 1 号トンネル新設工事」は、長崎北西部に位置する福岡と佐世保をつなぐ西九州自動車道の一部区間であり、全長 1204 m、掘削断面 109.3 m<sup>2</sup> (C II) の高規格道路のトンネル工事である。

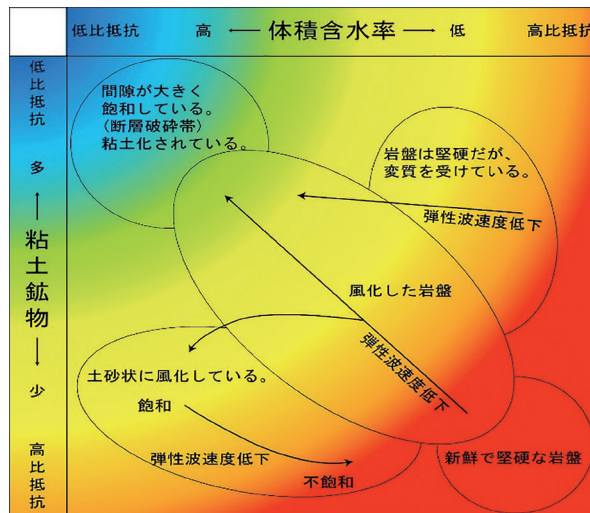
図一7 比抵抗値と地下水・地質状況の関係

本工事では、空中電磁波探査を実施している。電磁波探査によって比抵抗値が得られるが、これを切羽前方の地山性状把握に最大限活用することを考え、比抵抗値の変化量に着目して解析を行った。「比抵抗値と地下水・地質状況の関係」を図一7に示す。一般的に、比抵抗値が低いと体積含水率が高く、粘土鉱物が多い地質（断層破碎帯・粘土化されている地質）、比抵抗値が高いと体積含水率が低く、粘土鉱物が少ない（新鮮で堅硬な岩盤）。つまり、比抵抗値の変化が大きな箇所では、水の分布状況に差があることから、亀裂の増加や、地質が変化する場所を特定できる。比抵抗値の変化量に着目し地山検討を行うため、今回は鉛直1次微分フィルタ（地層境界抽出）とLoGフィルタ（地山不良箇所フィルタ）を用いて、比抵抗の相対的な高/低の可視化を行った。

よって以降の施工では、DRISS-3Dで得られた情報に加えて、比抵抗値変化の大きな箇所を捉えることで硬質な岩塊を含む自立性の低い場所を特定した。
