建家老朽調査（玉川大学工学部）

Decrepit Research of Building (Faculty of Engineering, Tamagawa University)

本書は玉川大学工学部校舎の総合劣化診断調査報告であり、調査内容および結果の検討手法を紹介したものである。

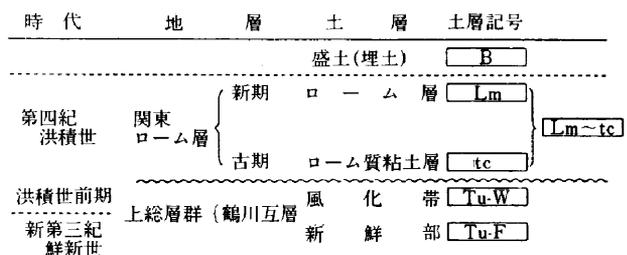
Fig.2 丘陵地地質層序

調査結果から当建家の基礎支持地盤は、Fig.2の鶴川互層の新鮮部、土層記号でTu-Fの良好な地盤に置かれているものと考えられる。Tu-F層は、 $N=30\sim50$ 以上の地盤で、ボーリング等の調査結果からTu-F層の上面深度の標高はFig.3のようになっていると推定できる。これを建物に当てはめてみると北棟は基礎地形の尾根筋に西棟、南棟は山腹に、東棟は谷筋を横断してそれぞれ建てられており、基礎支持地盤はかなり複雑な様相を呈している。

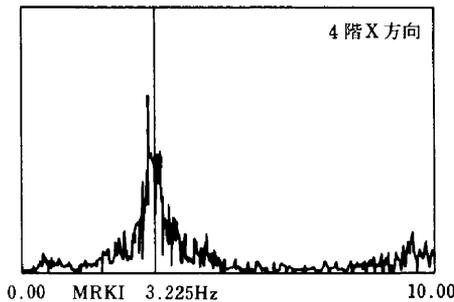
Fig.5 周波数分析

建物全体の1次固有振動数は3~4 Hzの範囲にあり、その固有周期は0.25~0.33secと考えられる。水平方向はX方向が2.8~3.4Hz, Y方向が2.9~3.8Hzで

わずかに X 方向が長い周期をもっている。

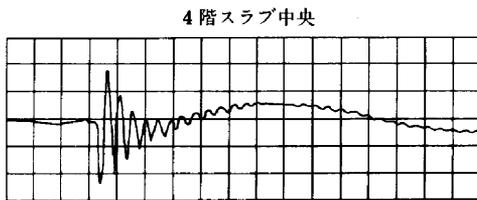
Fig.6 減衰波形

床スラブの減衰定数は5.4~22.4%の範囲にあり、鉛直方向の固有振動数は16.7~22.7Hz、その周期は0.06~0.045secである。

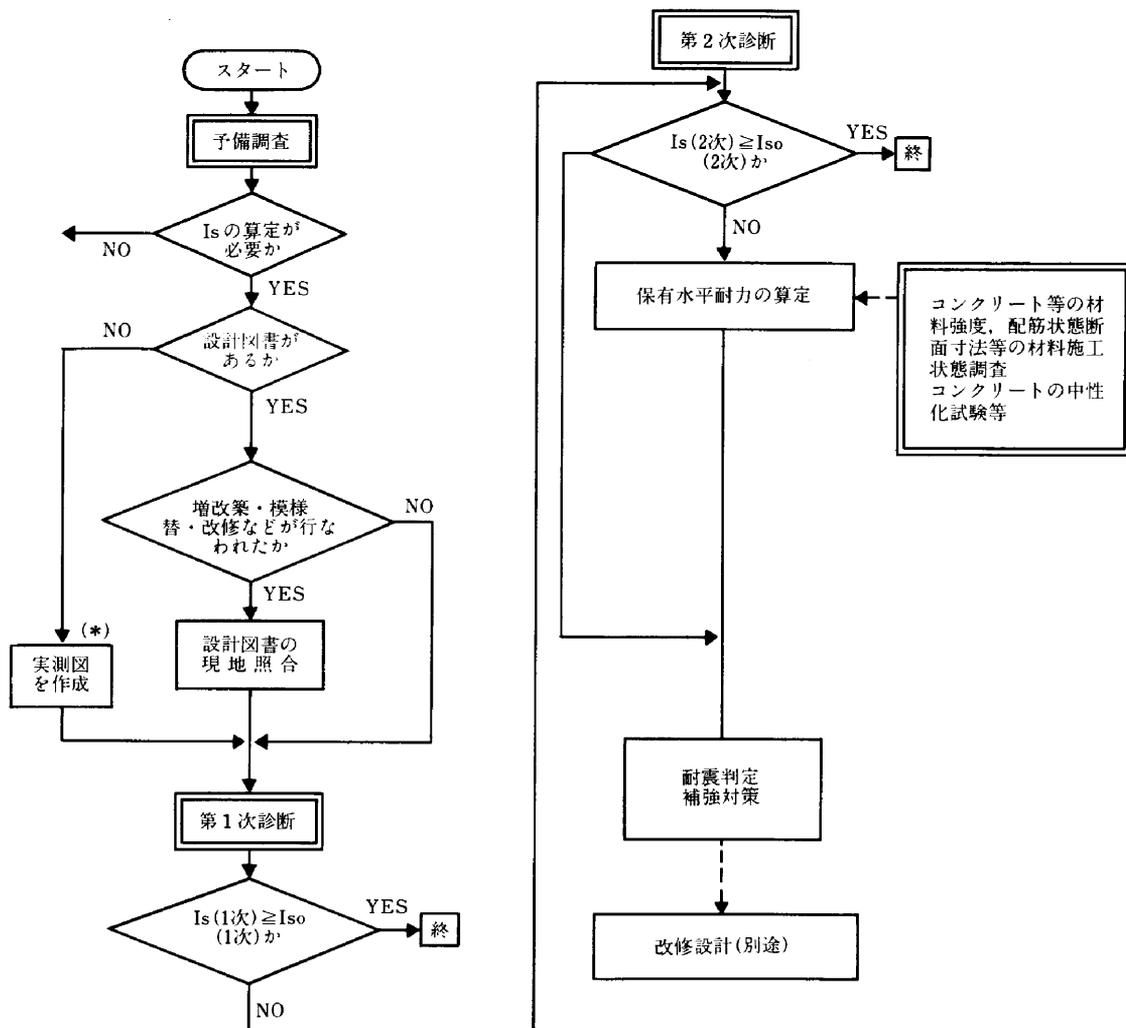
Fig.10 耐震診断手法

耐震診断及び保有水平耐力の算定結果によると当建物は各棟共、耐震性に優れた建物とは言えないと判断される。

耐震診断においては、特に3階以下で I_s 指標値がやや疑問あり~疑問ありのランクに位置し、保有水平耐力においては、全階において必要保有水平耐力を大中に下廻
