都心の地下を行く大断面泥水シールド施工

Tunneling Works of Large-Diameter Slurry Shield under the Urban

本報告は、営団地下鉄11号線(半蔵門線)人形町工区土木工事の泥水式シールド(φ10m・延長643m)についての施工報告である。

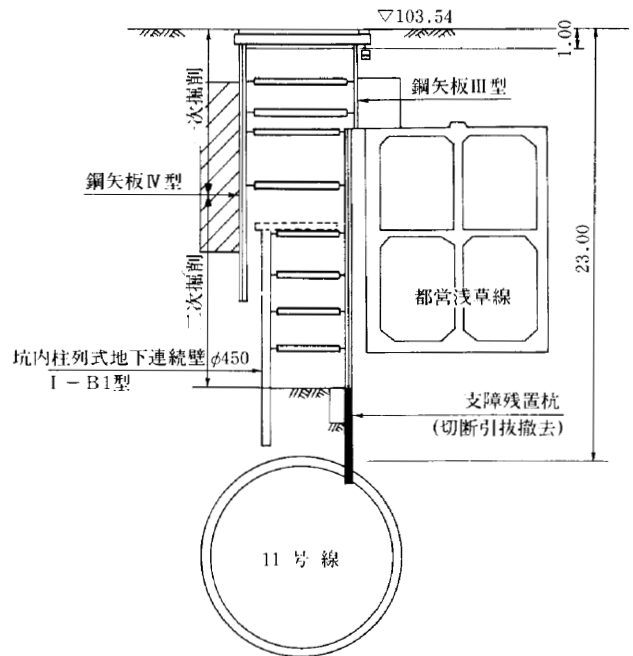
Fig.7 残置杭撤去断面図

板および中間杭が埋設残置されており、シールド通過の支障となることが予想された。このため、施工記録等の調査をもとに磁気探査およびボーリング探査を行なった結果、支障となる残置杭の位置が確認された。この残置杭の処理方法は、事前に開削工法により撤去することとなった。撤去断面図を Fig. 7 に示す。

延長24.5mを掘削深さ約20m開削工法によって掘削した結果、シールド掘進に支障となる残置杭（ライゼン型4型鋼矢板）10枚を確認し、これを撤去した。
