## 磁気処理による赤水対策とその効果

### 1. はじめに

そこで本論では、その代替方法として磁気処理工法を取り上げ、当社建物の既設給水配管系における赤水対策と冷却水配管系におけるスケール対策について報告する。

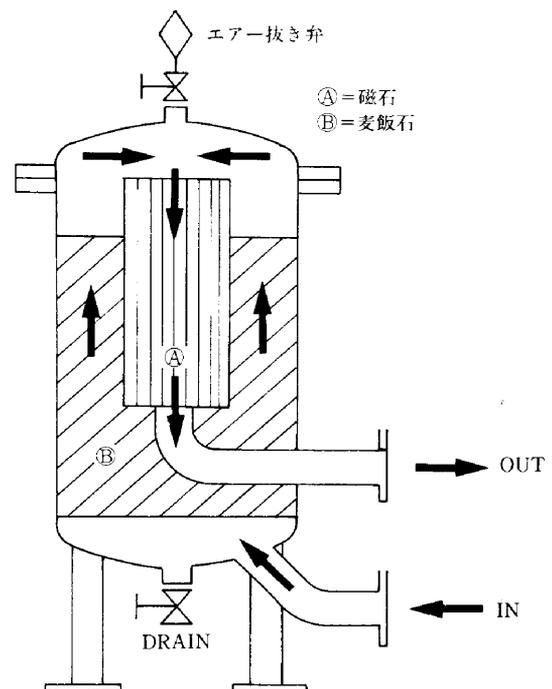
Fig.1 磁気処理装置の概要図(タイプII)

磁気処理装置は、昭和62年3月に設置した。装置はタイプIIであり、その概要をFig. 1に示す。またFig. 2, Photo 1に示すように、高架水槽からの給水主管最上部にバイパスを設け、本装置を接続した。

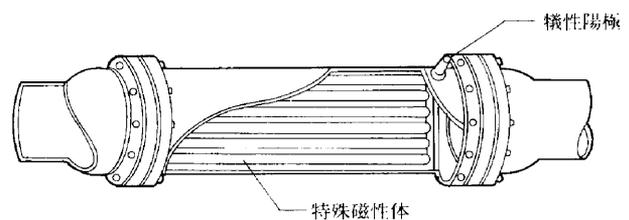
Fig.8 磁気処理装置の概要図(タイプI)

磁気処理装置は、昭和63年5月に設置した。装置はタイプI (Fig. 8) であり、その設置概要を Fig. 9 に示す。当該冷却水系は、昭和59年秋から稼働しており、オイルクーラーヘッド内面には、すでにスケールが形成されていた。

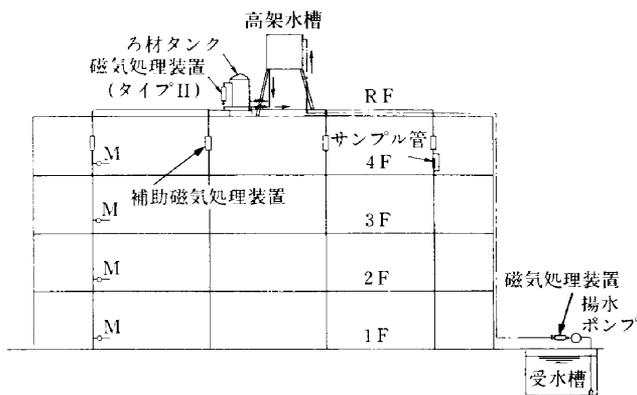
Fig.6 磁気処理装置の設置概要図(家族寮B)

その相違点は、揚水ポンプ吐水直後と各給水縦管上部にも、磁気処理装置(磁石のみ)を設置したことである。その設置概要をFig. 6に示す。

れはポンプ直後に取付けた磁気処理装置の働きにより、ポンプ—高架水槽間の配管中の錆が軟質化し、流出・沈積したものと考えられる。
