## 高速道路切土区間における風化軟岩すべり抑止対策

### Prevention Works for Landslide of Weathered Soft Rock at Cut Block in Freeway Construction Work Site

本報文は、日本道路公団高松建設局発注の四国横断自動車道刈屋工事のうち、地すべり対策工の施工報告である。

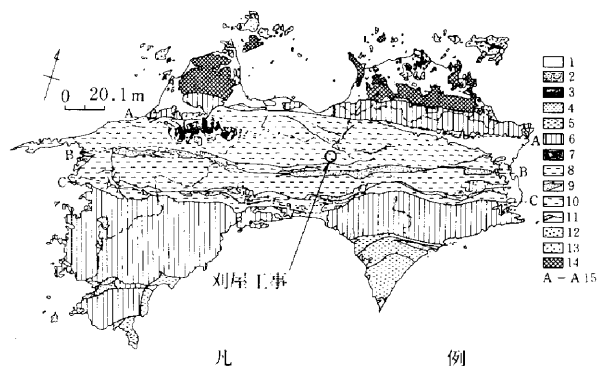
Fig.4 四国の地質<sup>2)</sup>

面、南側では緩斜面となっている。現場斜面は、東西方向の尾根より南南西へ派生する小尾根の末端付近で東向き斜面となっている。四国地方の地質は、東西方向の3つの構造線（北から中央構造線・御荷鉾構造線・仏像構造線）により、領家帯・三波川帯・秩父帯・四万十川帯・に構造区分される（Fig.4）。

現場は、中央構造線と御荷鉾構造線の間に位置し、三波川帯に属している。分布する地質は、基盤岩を構成する三波川結晶岩類とそれを覆う崩積土である。

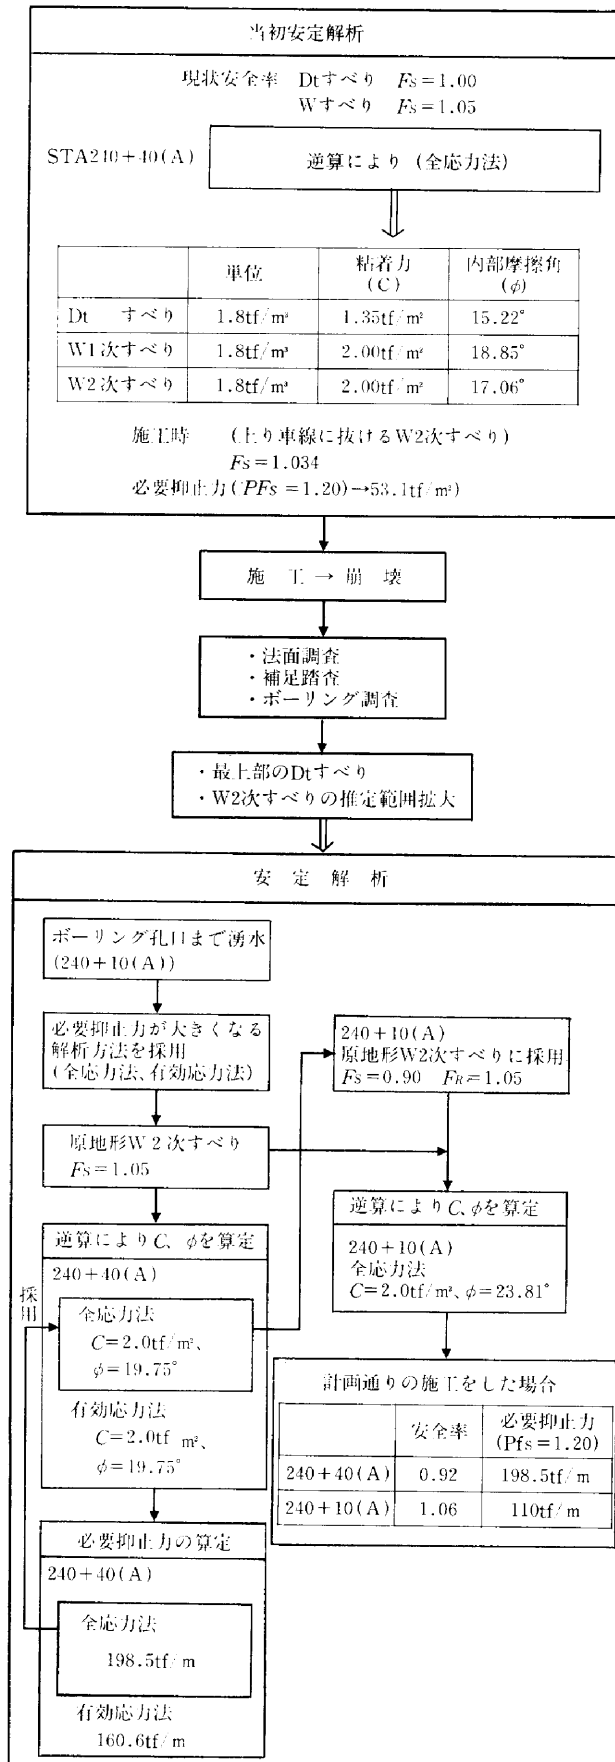
Fig.10 安定解析の流れ図

実施した安定解析の流れを Fig.10 に示す。

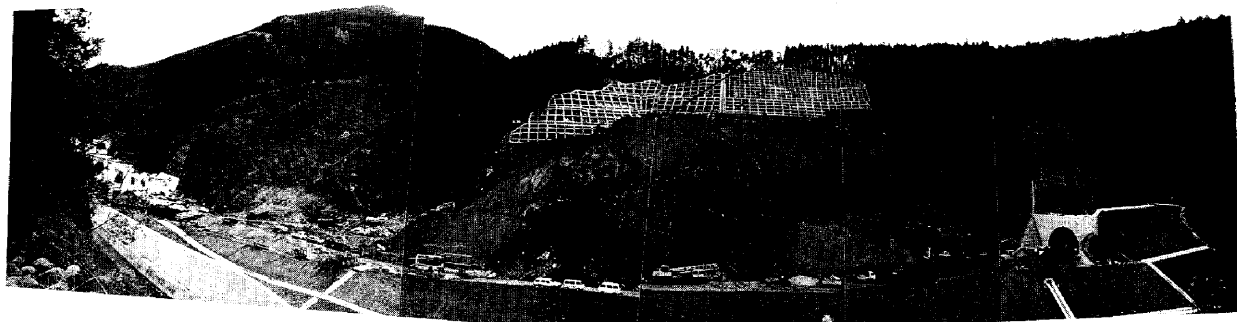
Photo 1 地すべり対策工施工全景

前述したような問題点を踏まえ、8段目の法肩部に抑止杭を主体とし、ロックボルト(D25~D32,  $\ell=3\sim6$  m)とコンクリート吹付( $t=10$  cm)で地山補強を行うこととした(Fig.2 第2回設計変更参照)。

コンクリート吹付( $t=5$  cm)、さらにはロックボルト(D25,  $\ell=3$  m)を施工した。このコンクリート吹付は、地盤の初期挙動を抑える上で、非常に有効であった。
