軟弱地盤の大規模掘削時における地盤変状計測および考察

Soft Ground Movement Induced by Large-scale Excavation

工 事 名：霞ヶ浦導水第1機場沈砂池新設工事
工事場所：茨城県水戸市渡里町

発注先：建設省関東地方建設局

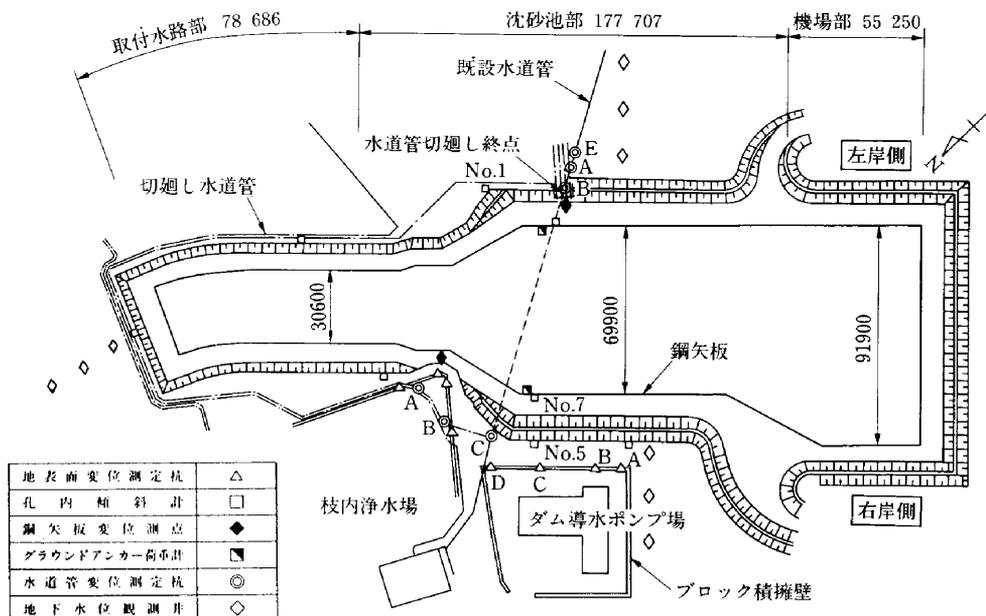
Fig.1 全体平面図

Fig. 1 に全体平面図を示す。重要構造物として右岸側にダム導水ポンプ場および枝内浄水場があり、また、切廻し水道管(φ600mmダクタイル鋳鉄管)が右岸側、取付水路部、左岸側ののり肩に沿って埋設されている。

既設水道管が掘削予定箇所を横断しているため、掘削工事に先立ち水道管をのり肩位置に移設した (Fig. 1 参照)。ただし、左岸の切廻し終点部付近については水道管がのり面内を通るため、特殊区間としてタイロッド式鋼矢板土留工法による水道管防護工を施工した。

本工事では計測管理を目的として計測工を実施した。Table 2 に計測内容、Fig. 1 に主な測定計器の配置を示す。

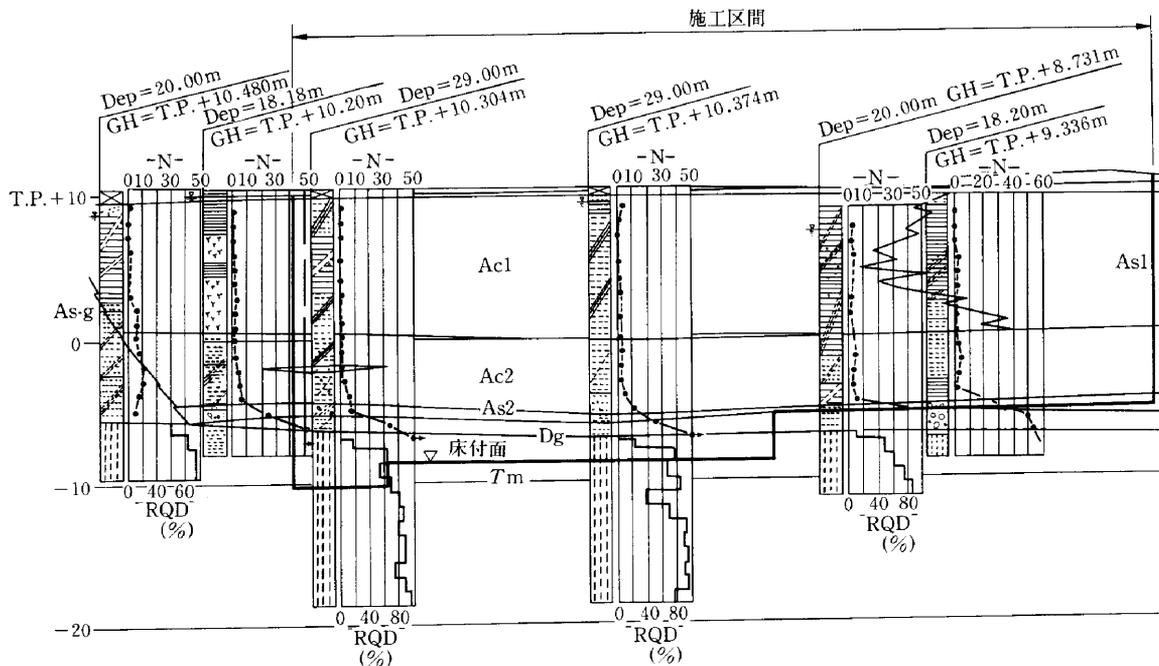
Fig.2 土質縦断面

Fig. 2 に示すように T.P.-5.0m までは非常に軟弱なシルト層が堆積しており、その下位に層厚1.0~2.0mの洪積砂礫層を挟んで、基盤である凝灰質泥岩が分布している。洪積砂礫層は被圧滞水層となっており、被圧水頭は約13mである。

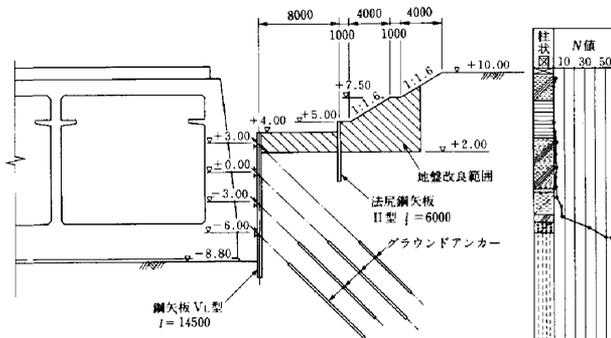
Fig.3 土留工断面図

土留工の標準断面図を Fig. 3 に示す。以下、本文においては、T.P.+4.0m までののり切りオープンカット工法による掘削を一次掘削と呼び、それ以深の鋼矢板土留

本工事では、生石灰パイルによる地盤改良を実施している¹⁾。改良範囲は Fig. 3 に示すように T.P.+2.0m (二次掘削範囲については T.P.-4.5m) までである。
