スーパーマーケット屋上駐車場の 防水改修工事報告

工藤 英久*
Hidehisa Kudo

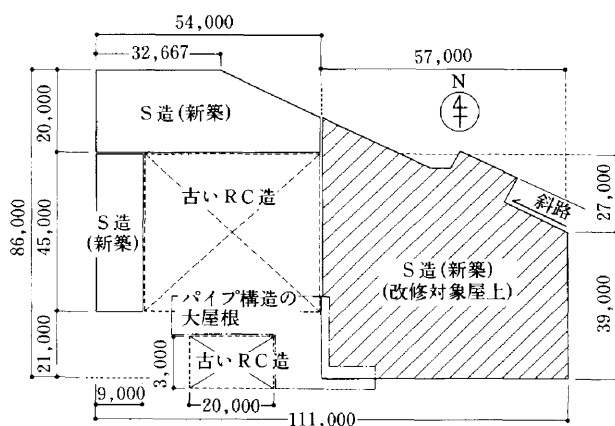
Fig.1 建物平面図

この建物は既設のRC造を囲む形でS造による2階建の店舗(延べ床15,000㎡)が増築され建物屋上は駐車場となるため、ゴムアスファルト系シート防水厚さ10mmの上押えコンクリート厚さ70mmの仕様であった。漏水の原因は、鉄骨造の建物で施工面積が大きく、温度変化に

よる伸縮や車の通行による床スラブのたわみ、振動など挙動が大きい建物であることから、防水シートの重ね部分数カ所で肌分かれが生じ漏水した。この防水シートは厚さ10mmもあるため、重ね部分では施工時に僅かなシートのよじれがあっても剥離しやすい施工性の難点がある。漏水発生個所の押えコンクリートを研り補修を行ったものの、作業上の制約が多い上、今後のことを考えると信頼性のある防水層を新たに設ける方が得策と判断し、屋上駐車場全体のうち、漏水が発生した建家部分の3,000㎡を改修対象とした。
