# 高水圧下の巨礫互層地盤における泥水シールド工法及び方向制御の問題点

松江市に建設中の下水幹線管渠工事において、高被圧滞水下の巨礫層を含む互層地盤を泥水シールドで施工した。その実施中に巨礫、被圧水、方向制御等にかんむトラブルが多発した。特に方向制御については、シールド通過位置が沖積層と洪積層の境目付近にあたり、上半部分がシルト質粘土、下半部分が砂礫層と互いに物理的にも水理的にも相反する地質であった。

本稿では、これらの地質的要因により生じたと思われる泥水シールドにおける方向制御の問題を中心にする。

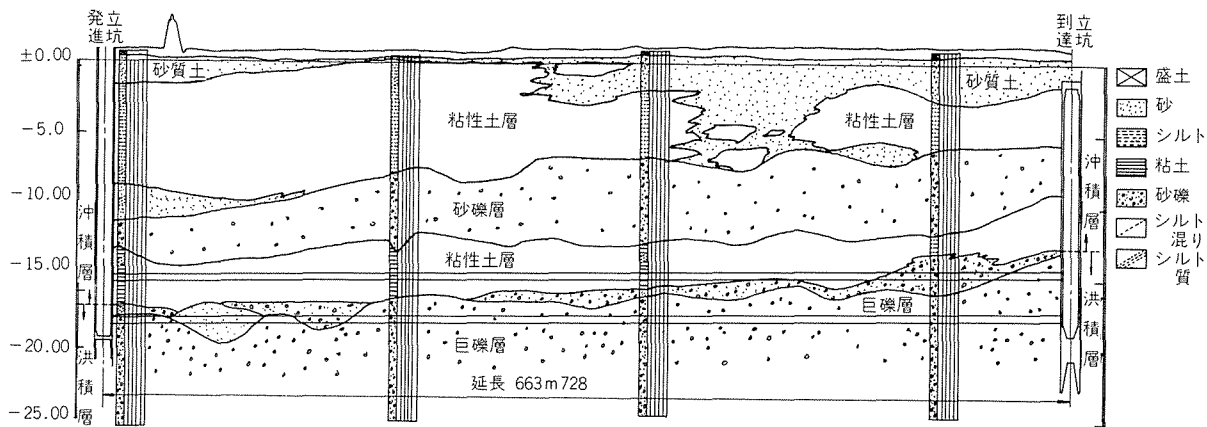
図-2 地質縦断面

シールドの通過する地帯は、図-2のごとく地表面付近は薄い砂質の表土に覆われ沖積層の中央付近は、2～6 m程度の砂礫層が存在し10～60mm程度の礫が主で、N値は15～30程度であるが含水量が多く透水性、崩壊性に富む。シールド通過位置は、洪積層と沖積層のほぼ境目となる所に位置し非常に不安定である。発進側シールド断面の上半部は、暗灰色を呈するシルト質粘土でN値は3～5程度である。また、下半部は洪積層上部に位置し砂・粘土・砂礫が混在し、N値は10～50以上とばらつきが多く200 mm前後の礫が混入する。到達側では、全断面礫層になり300 mm前後の巨礫が存在しその量もかなり多い。また、ボーリングの個所によっては被圧水が自噴した場所もある。透水係数は $10^{-1}$  cm/secのオーダーでかなり大量の被圧水が存在する。

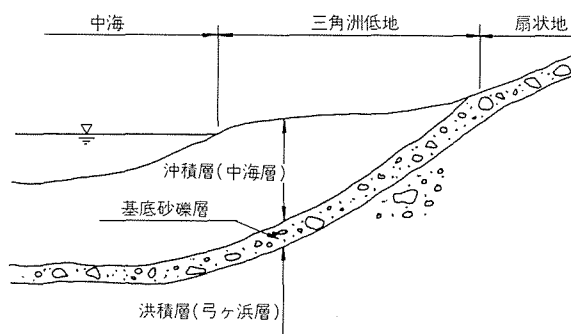
図-17 地盤生成過程

当所のシールド通過位置は洪積層と沖積層の境にあり、沖積層の基底を形成する砂礫層と直上の砂質土～粘性土層の性質は生成過程の複雑さ故に一様性を欠くのが普通である。

て絶えず河道を変えて洗掘と堆積が繰返され、広大な扇状地や氾濫原を形成していった。そして温暖期に入り海面が次第に上昇し、上流より搬送される土砂、海岸流によって運ばれた砂によって基底礫層を覆うと共に、静かな内海に粘土、シルトなどの細粒分が堆積して厚い沖積海成層を形成した。(図-17)

以上に砂礫層(基底礫層)生成過程を示した。表面の起伏は表-3の礫取量(320R～360R間)に示すように激しく、5～6Rで大きく変化している。それに伴って礫ばかりの所があったり、砂ばかりになった吹留まりがあり著しく一様性を欠いている。その2工事で実施した地下水検層では、この層境付近に、層厚1m～1.5m程度のガラガラの透水層があることが判明した。(透水係数  $k=10^{+2}$  cm/sec)
