広島型花崗岩におけるT.B.M.シールド機のカタ損耗実績

Cutter Loss Conditions of T.B.M. in Hiroshima Granite

当工事の施工場所は、広島駅より北北東に約10km、広島低地の山流に位置し、太田川左岸に細長く開けた河流氾濫原低地及び丘陵地である。掘削地盤は、石英含有量の多い広島型花崗岩であり、T.B.M.工法（ベルコンタイプ）で、掘削径φ3.150mm、延長1,482mを掘削した際に、カッターリングの割れ、偏摩耗、剥離およびカッターボディの損耗が繰返し発生した。本文は、これらカッターの損耗状況と原因およびその対策について報告するものである。

工 事 名：深川地区下水道築造7-5号工事
企 業 先：広島市
工 期：平成7年10月5日～平成9年11月28日
工事場所：広島市安佐北区深川三丁目ほか六町

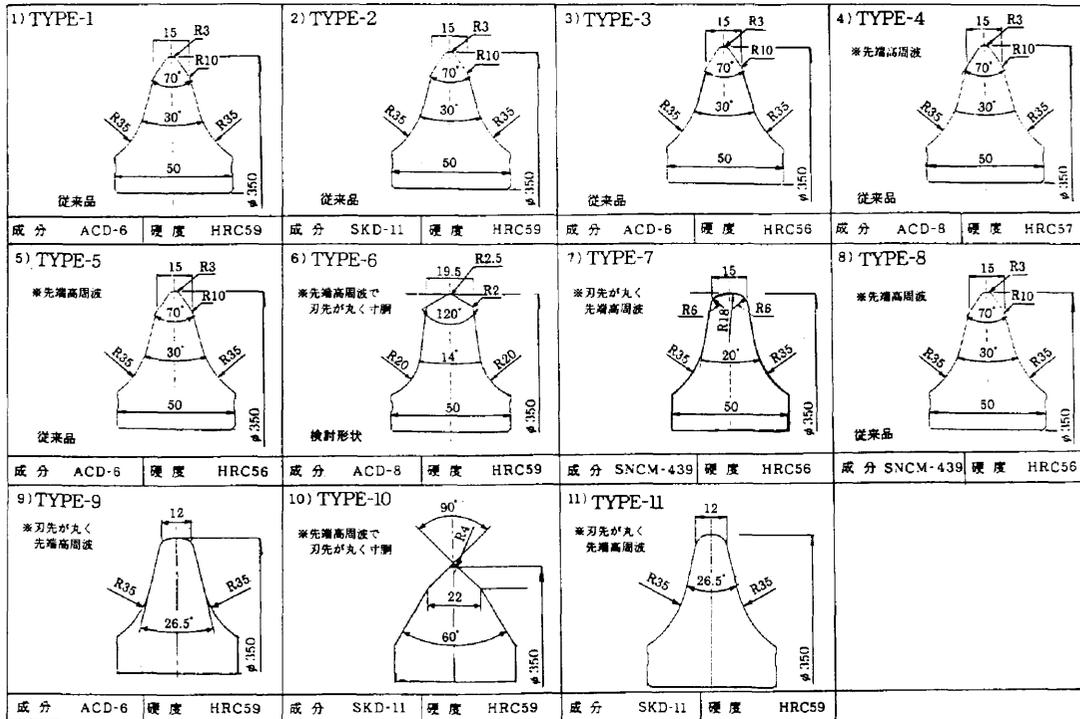
図-6 カッタリングトライアル一覧表

当初リング (TYPE-1) の摩耗状態は、花びら状の剝離・欠損・割れであった。その原因として、リング焼ばめ時におけるリング内の残留引張応力が、リング先端の小さな欠損に作用したため、回転に伴ってリングが大きな欠損に至ったと考えられた。そこで、リング熱処理方法を変更し、焼入れや焼戻しに高周波焼入れを調査するとともに、材質・硬度分布などの測定を行った。TYPE-1の硬度測定位置およびその分布結果を図-4、図-5に示す。また、カッタ交換時摩耗量測定記録から摩耗傾向・分析してみた結果より、カッタの仕様を当初の韌性重視から硬度重視へ移行し、図-6に示すようなカッタリングトライアルを行った。毎日の面板点検から、ゲージカッタ付近 (特にG-1~I-3) においては両サイドの摩耗が激しく、刃先が尖る傾向にあったことが明らかになり、その対策として切込量を犠牲にして先端角度の緩やかな形状を取ることとした。カッタ交換時摩耗量測定記録を図-7に、およびカッタリング破損状況写真を写真-2、写真-3に示す。

カッターリングは11種類に及ぶ試行の結果、成分をSKD-11、先端高周波焼き入れの硬度HRC-59、および先端角度が緩やかな形状を採用した。また、ボディについては、スラスト力を受けやすいゲージカッターに平行ローラベアリングを使用し、インナーカッターについては従来のテーパローラベアリングを採用した。

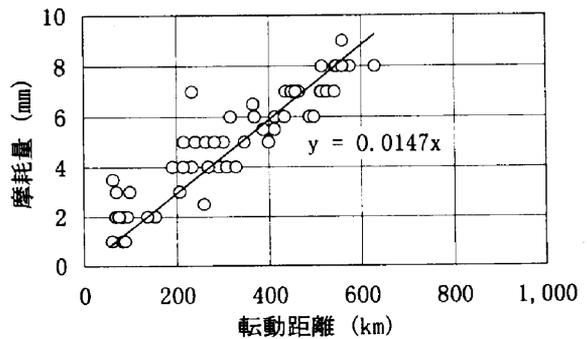
図-9 TYPE-1の摩耗量と転動距離

下流側におけるTYPE-1の摩耗量-転動距離の関係を図-9に、その関係から導き出された摩耗係数をまとめたものを表-3に示す。これより、上流側と下流側を比較した場合、改良後の定数が小さくなり転動距離が伸びたといえる。

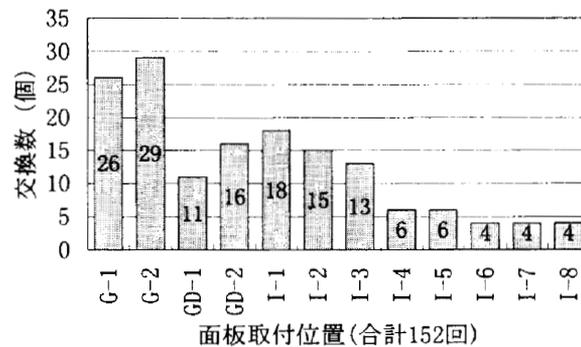
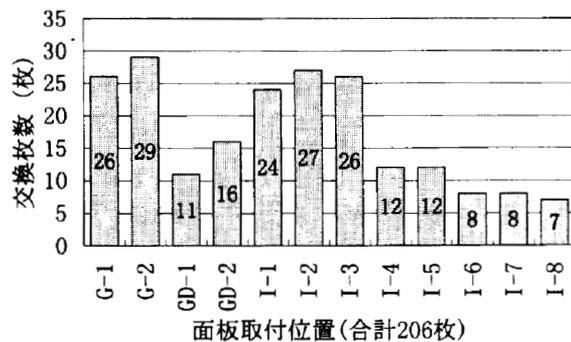
図-11 面板取付位置による交換数と交換枚数

カッタリングの破損が続発したため、ベアリングに対する負荷を軽減する目的で、G-1・G-2はカタッタボディのセンターに移動し、I-1は2リングタイプを1リングタイプに変更した。カッタプロフィール変更経緯を図-10に示す。これより、外周部のG-1・G-2の交換回数が多いことがわかる。

カッタリング交換の総数は206枚に達した。ただし、その内の10枚は状態が良く転用可能であったため、再使用した。交換枚数はTYPE1・2が抜き出ているが、これは納

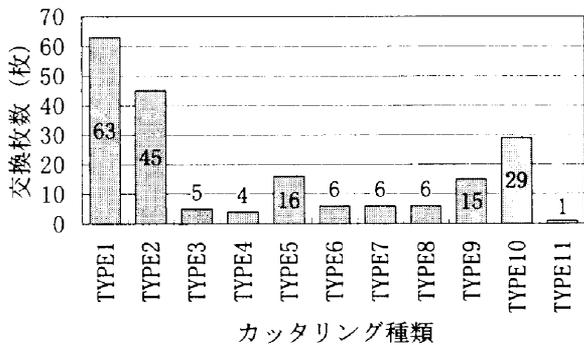
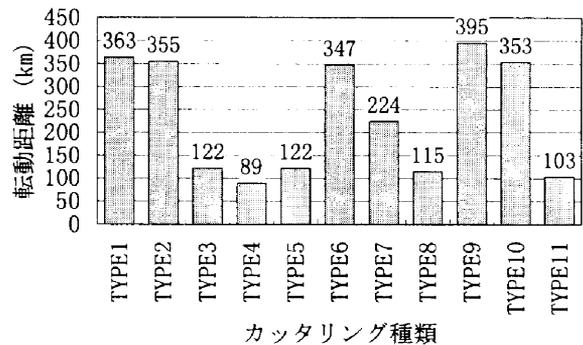
図-13 カッタリング種類による交換枚数と転動距離

入枚数が多い為であり、TYPE10等はカッタ破損に対し材質を検討し、製造後、使用している。転動距離は、TYPE1・2およびTYPE9・10がほぼ同じであるが、リングへの負担が大きいG-1及びG-2等にTYPE10を使用したためであり、結果的にはSKD-11の材質で刃先高周波焼き入れのTYPE10が優れていることが判明した。
