# 柱列式原位置土攪拌工法による地下止水壁の施工 その2

## Construction of Subterranean Cut-Off Wall by Soil Cement Mixing Method -Part2-

本報告書は、VOL.20で紹介した「柱列式原位置土攪拌工法による地下止水壁の施工」の続編である。前回は確認工事として延長36.0mの工事であったが、今回は「その1工事」としてダム堤長1,088mのうち右岸側 約400mの区間で、最大施工深度も60mを越える施工となった。本報告では確認工事からの変更点と追加事項および施工実績について報告する。

工 事 名：カンジン地区地表湛水型地下ダム建設工事  
(その1)

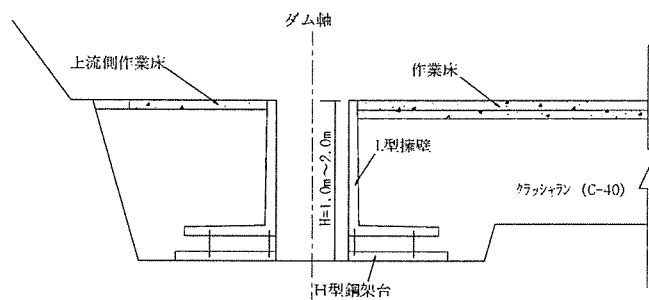
図-1 ガイドウォール・作業床構造図1

そこで、軟弱層厚 $t \leq 2\text{m}$ の区間ではL型擁壁を使用、軟弱層厚 $t > 2\text{m}$ の区間では、セメント改良を行うこととした。セメント改良の選定理由としては、施工性と耐水性があげられる。また、特に軟弱な地盤には、本体機の孔壁側キャタピラの下部に支持杭を施工し、本体機の荷重を受ける構造とした。図-1にL型擁壁を使用する場合、図-2にセメント改良を行う場合の各構造を示す。

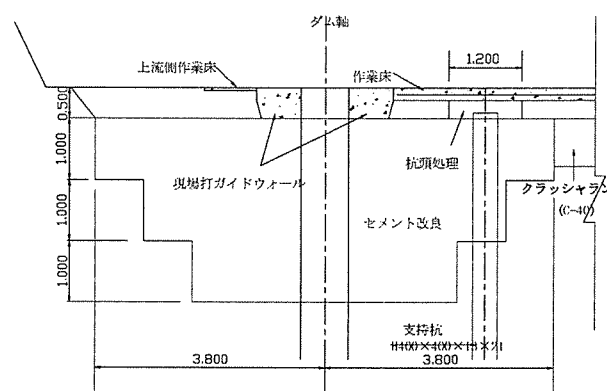
図-2 ガイドウォール・作業床構造図2

軟弱層が3.5mまでの区間では一部に孔壁の肌落ちが見られた程度で、ほぼ問題なく施工できたが、軟弱層厚 $t > 3.5\text{m}$ の区間で、一部に孔壁の大きな崩壊が見られた。崩壊はまず、改良部の直下の肌落ちから始まり、その後、

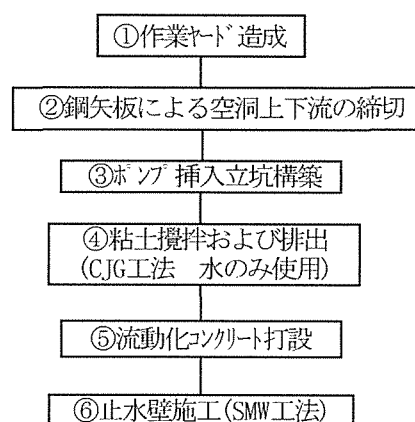
図-6 空洞処理施工手順

本工事は、原位置土攪拌工法により連続地中壁を造成し、地下水流を遮断し湛水させることを目的とする。また、本工事は、周辺地盤と止水壁を一体化させる構造となっていることから、壁自体の設計強度は $10\text{kgf/cm}^2$  ( $98\text{N/cm}^2$ )と低く、強度よりも止水性に重点を置いた特性を持っている。これらのことから地盤に空洞や軟弱地盤（空洞内堆積粘土等）がある場合には、骨材率が低下する、水圧によるせん断破壊が生じる危険性がある、等により、地下ダム工事にとって空洞処理は重要なものとなっている。

CJG工法による粘土の攪拌が最も心配されたが、予定通りの成果が得られた。空洞内天端の崩落や、削孔液の塊が空洞内に存在していたために一時予定を変更してハンマーグラブにて掘削したこともあるが、概ね予定通りの施工であった。写真-2に空洞内の写真を示す。

各種工法を検討した結果、堆積した粘土を除去し、空洞をコンクリートで充填する工法に決定した。図-6に施工手順を示す。粘土を除去については、CJG工法で水のみを使用し、泥水化した後に大型サンドポンプで排出する工法を採用した。ポンプ挿入立坑については、全旋回工法( $\phi 2.0\text{m}$ )にて構築した。粘土除去後は流動化コンクリートをトレミー管にて打設し、養生後に通常の止水壁を施工した。
