栈橋上部工の塩害劣化補修工事

Repair Work of RC Superstructure of Piled Pier against the Re-bar Corrosion due to Chloride Ion Attack

本工事は塩害を受けて劣化した栈橋上部工に対する補修工事である。本報告では事前調査から補修方法の検討、および今回主要梁部材に採用した電気防食工法の計画概要と施工を中心に報告する。

工事件名：65,000DWT 栈橋補修工事
企 業 先：昭和産業株式会社

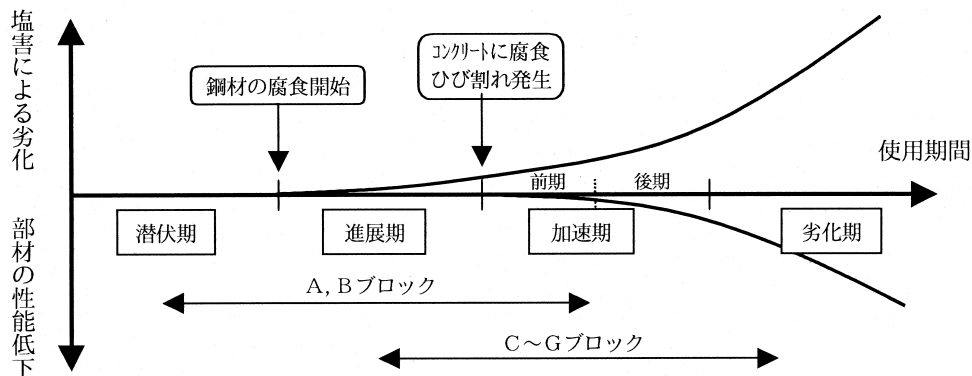
図-3 塩害による劣化の進行過程

A、Bブロックにおける詳細調査の結果、鉄筋腐食度判定、含有塩分量とも良好な結果が得られた。Aブロックの長手梁にて、ごく一部で自然電位が「不確定」である範囲に入っていたものの、鉄筋の腐食に関しては問題ないものと判断された。この結果を図-3に示した劣化の進行過程に当てはめると、外観上健全であると評価した箇所については「潜伏期」に、また、劣化が表面化している箇所及びその付近については「進展期」～「加速期前期」に位置すると考えられる。

C～Gブロックの梁部材は、ほとんどが目視により劣化が認められ、図-3に示した劣化の進行過程に当てはめると、「加速期後期」～「劣化期」に位置すると考えられる。また、外観上健全である梁部材に関しては、詳細調査の結果、鉄筋腐食度判定または含有塩分量のどちらかで劣化が認められているものが大半であり、潜在的な劣化を有する部材であることが確認された。これは図-3より、「進展期」に位置すると考えられる。
