# 大断面 TBM によるトンネル施工

## Tunneling by Large Tunnel Boring Machine

### 要 約

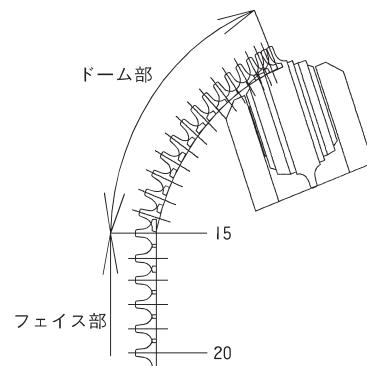
図-10 カッタプロファイル

STA. 379+37において、掘削前に所定磨耗量を超えるディスクカッタの交換作業を行ったのち、7 m の掘削を行い偏磨耗の発生を確認した。図-9 に偏磨耗発生箇所を示す。この図より、カッタヘッド外周部に偏磨耗が集中していることが分かる。また、当該 TBM の面盤はドーム型カッタヘッドであり、カッタ No. 14 までは、ドーム部に位置するものである。ディスクカッタ番号は、最外周から内周へ向けて附番されている。図-10 にドーム部カッタプロファイルを、図-11 に偏磨耗が発生した区間の掘削前に測定したカッタ磨耗量と 7 m 掘削後の磨耗量変化を示す。
