体育館における天井脱落被害を模擬した振動台実験 Experimental Study on Collapse Behavior of Suspended Ceiling of School Gym Damaged by Earthquake

本論では、2001年芸予地震の際に天井の脱落被害を生じた広島県内の体育館の天井および屋根構面の一部を模擬した試験体を用いて、地震時の天井脱落被害の再現を試みた振動台実験を実施し、天井の地震時の挙動について現象面から考察するとともに、大規模な天井の破損や落下、崩落につながる現象に関して得られた新たな知見について報告する。

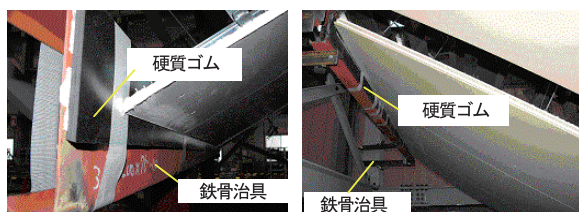
写真一3 天井端部の詳細

天井端部の詳細を写真一3に示す。天井端部は、天井の水平固有振動数が概ね同じになるように、フレームとの間に厚さ10mmの硬質ゴムを設置した（写真一3(a)）

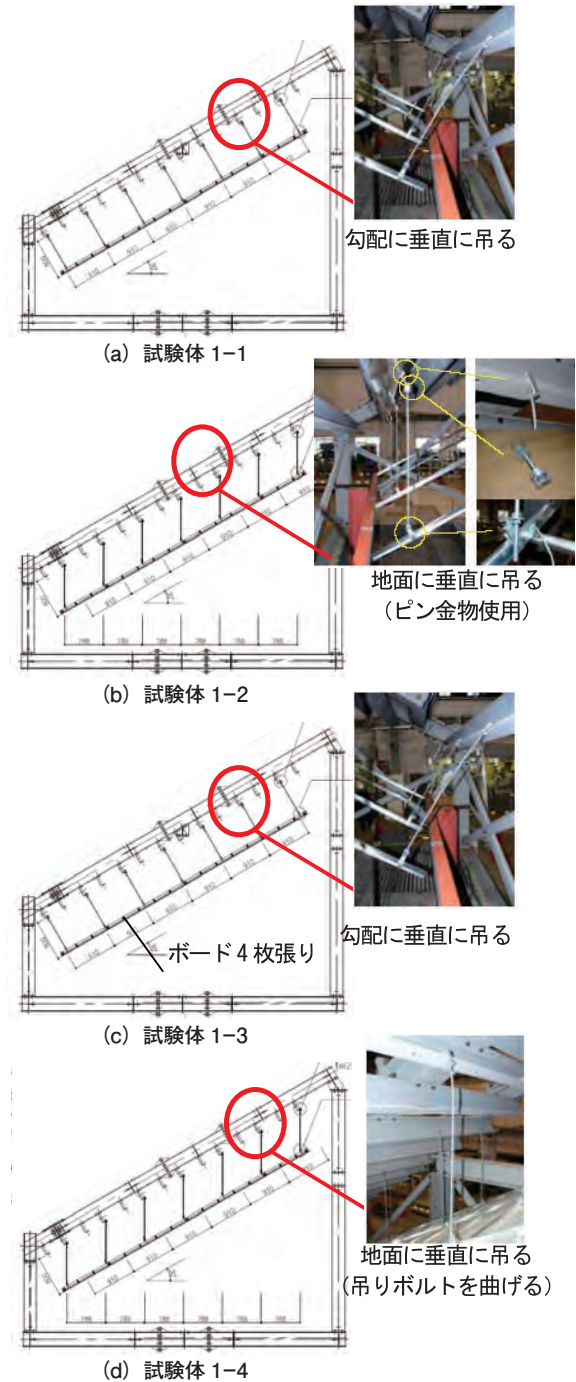
図一1 試験体の詳細

次に試験体の詳細を図一1に示す。天井は勾配方向が野縁受けの長さ方向となるように設置し、天井のふところ深さは800mmとした。試験体は対象とした体育館と同じ仕様となる試験体1-1を基本として、吊り方法を地

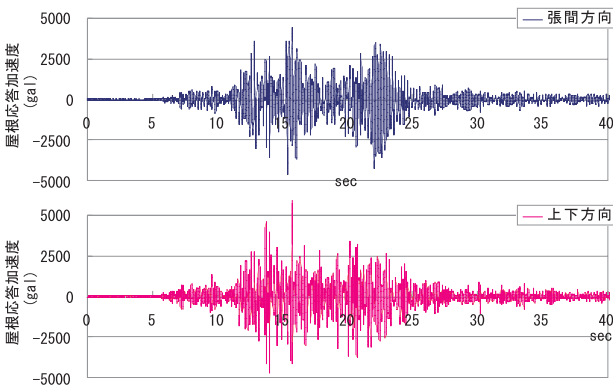
図-3 屋根（A点）部応答加速度

入力波は、2001年に発生した芸予地震観測記録を用いて実施したシミュレーション解析における屋根部の応答波とした。図-2にシミュレーション解析モデルを、図-3に屋根（A点）の応答加速度時刻歴を示す。振動台入力波は図中のA点における加速度とし、入力方向は張間方向、および上下方向の2方向とした。図より、最大加速度は、張間方向、上下方向とも5000gal程度となっている。ただし、振動台実験においては、振動台性能の制約からこれを再現できないため、加速度の倍率を調整し水平、上下とも最大約2000galとして試験を実施した。

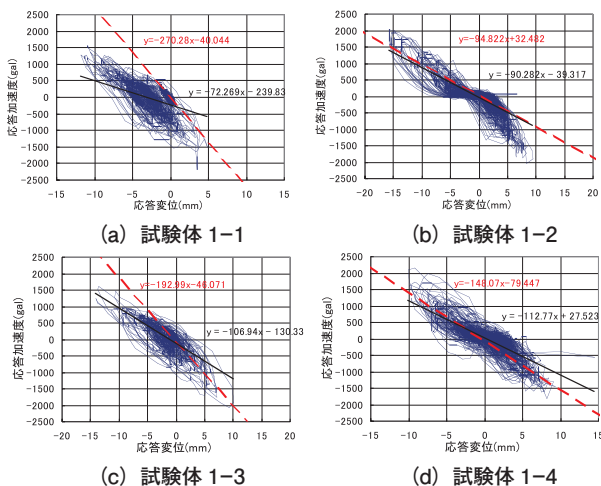
図-5 応答加速度と応答変位の関係

表-3, 図-5 にそれぞれ天井の応答加速度と応答変位の関係を示す。表中の各値はそれぞれZ方向で最大450 gal 入力時, 2200 gal 入力時の加速度-変位関係の近似線を示している。同様に図-5 の点線が450 gal 入力時, 実線が2200 gal 入力時の近似線を示している。何れの試験体も入力加速度2200 gal 時にいくつかのクリップの脱落が生じている。

吊りボルトを天井面に対して垂直とした試験体1-1, 試験体1-3では入力加速度が大きくなるに従い、勾配が小さくなる傾向が見られる(図中の点線と実線の履歴の比較)。また、吊りボルトを地面に垂直とした試験体1-2, 試験体1-4では勾配は殆ど変わらない。前者は、天井ボードに垂直に吊りボルトを設置しているため、接合部が塑性化すると、重力の影響により変形が進行することが主な原因と考えられる。

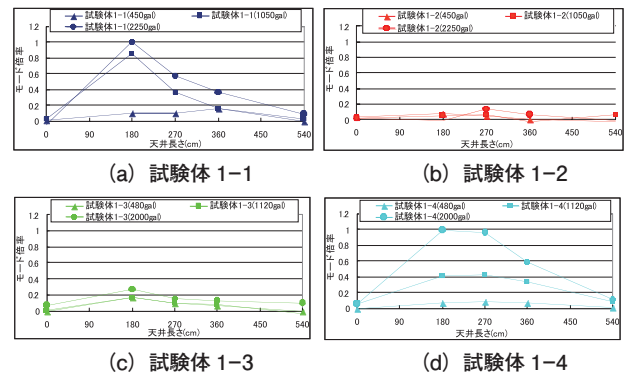
図-6 各試験体の振動モード(上下方向)

図-6 に試験体1-1~試験体1-4の上下方向の応答加速度から算出した、入力加速度毎の天井の振動モードを示す。図の横軸は天井長さ(斜め天井を水平で表示, 0は斜め天井の下側を示す)を示す。振動モードは、各試験体ケースの固有振動数から算出し、全ケースの最大値で基準化している。試験体1-1と試験体1-4の天井中央

部付近がほぼ同程度の増幅率となり、比較的よく似たモード形状を示している。試験体1-1は天井面に対して垂直, 試験体1-4は地面に垂直に吊りボルトを設置しているが、試験体1-4の吊りボルトは吊り上端で曲げて設置していることから、比較的似たモード形状となっていると考えられる。試験体1-2については入力倍率の大きさに係わらず、増幅率にそれほど大きな違いはない。これは、吊りボルト上端の取り付け部がピン状態のため、フレームからの入力直接天井に伝達されていないことが影響していると考えられる。

試験体1-3についても同様な傾向が確認できるが、こ

これはこのケースがボード4枚張りのため、面外方向の曲げ剛性が他のケースに比較して大きいことがひとつの原因と考えられる。

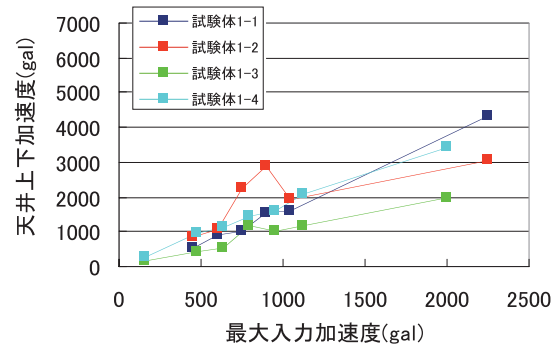
図一9 入力加速度と天井応答加速度の関係

図一9、図一10にそれぞれ各試験ケースの最大入力加速度と天井中央部の加速度、クリップの最大ひずみの関係を示す。

試験体1-1と試験体1-4は天井加速度、最大ひずみの両関係とも概ね同じとなっており、両ケースの吊り方法による差が天井応答に与える影響は少ないことがわかる。これは前述した振動モード形状(図一6(a)と(d))が比較的似ていることからわかる。

試験体1-2については入力加速度700~1000galの範
