施工中に二度の大規模地震動を受けた胆沢ダム安全性 Safety of the Isawa Dam affected by a total of two large-scale seismic excitations under construction

Yohei Ohki

本報文では、2度の巨大地震が建設中の胆沢ダムに与えた影響とそれを踏まえた胆沢ダムの安全性について纏めたものである。

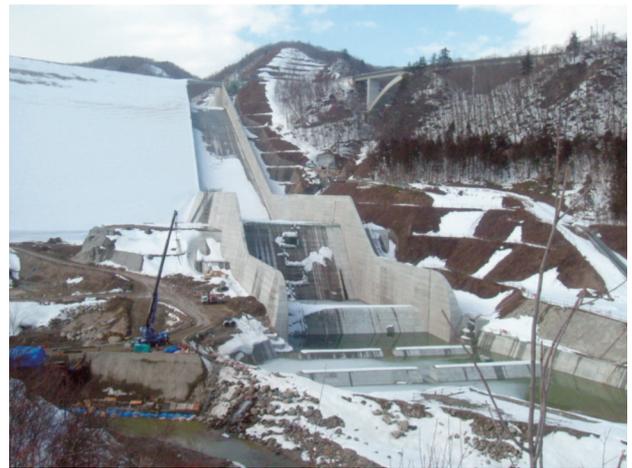
写真-2 東北地方太平洋沖地震直前の洪水吐き全景
(平成 23 年 2 月 24 日 撮影)

平成 23 年 3 月 11 日時点で、洪水吐きコンクリートは減勢部 R 28 BL の壁部以外は完了している。地震後点検の結果、損傷箇所を図-3, 4 に示す。損傷のほとんどが小さな欠けやクラックである。比較的大きな損傷の一部を写真-3, 4 で示す。全体として以下に示すような軽微な損傷にとどまっている。

- ① ジョイント部の欠け・クラック
- ② シュート部床版のクラック・基礎排水工からの湧水
- ③ 岩手宮城内陸地震後の補修箇所の浮き
- ④ 岩盤変位計測値 2.5 mm 程度の副ダム部の沈下

欠けやクラック、浮きについては、岩手宮城内陸地震の補修方針に則り実施した。湧水の確認されたシュート部のクラック発生箇所については、クラックが止水板下部までつながっていた。そのため亀裂のなくなる深さまでコンクリートを除去し、湧水処理後コンクリート再打設を行った(写真-4, 5)。副ダム部については段差補修およびクラック補修を実施した。
