# 薬液注入工法による液状化対策工法実態評価（茨城県鹿島地区） Post Tohoku Region Pacific Coast Earthquake evaluation of the efficiency of permeable chemical grouting carried out pre-earth- quake as a countermeasure to liquefaction

## 要 約

東日本大震災の大きな地震動を受けた茨城県鹿島地区における港湾施設の被災状況を報告する。本施設は、民間企業の荷役用に昭和 47 年に建設されたものであり、大型船舶の往来が頻繁な重要港湾施設として使用されている。平成 18 年に客先の依頼により同施設の耐震検討を実施した結果、岸壁および横棧橋が大規模地震時に所定の耐震性能を満足していないことが判明した。検討結果を受け、耐震補強工を実施した。

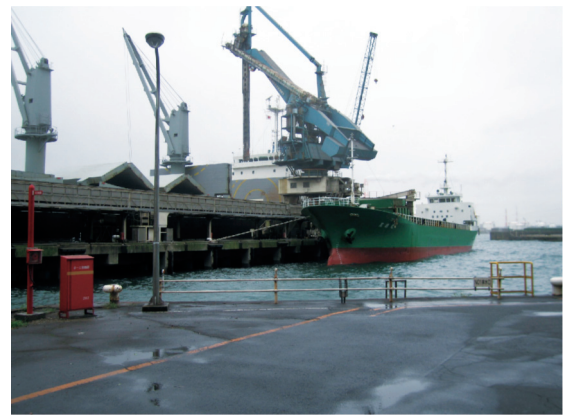
写真一2 岸壁前面の大型桟橋

本港湾施設の中の横棧橋は、材料の搬入のため年間を通して大型船舶の往来が頻繁にある重要な施設である。本横棧橋の上部には、写真-2 に示すように大型のアンローダーが設置されており、トップヘビーとなっている。前述の通り、本横棧橋の耐震性の検討を実施したところ、特に鋼管杭の被害が著しい結果が得られたため、鋼管杭の損傷防止を目的とし、図-4 に示すようなプレス材による補強を提案し、工事を実施している。

- ・外観目視調査では、津波による漂流物等の衝突による上部工の一部に軽微な損傷が見受けられたものの、構造上問題となるような損傷はなかった。
- ・潜水目視調査では、鋼管杭、プレス材および各々の接合部に損傷のないことを確認した。

上記の通り、横棧橋に関しても構造的に問題となるような損傷はなく、供用に問題はなかった。

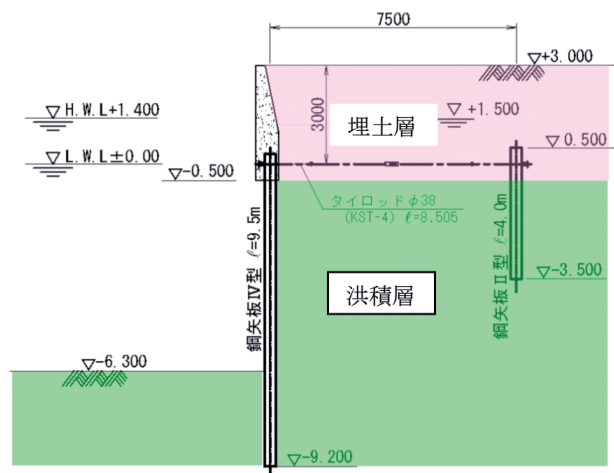
図一2 現況矢板式岸壁標準断面図

本岸壁は、控式鋼矢板岸壁であり、標準断面は図一2に示す通りである。

岸壁背面の土層構成を以下に示す。

- ・掘込み岸壁として構築されているため、GL-3.5 mの比較的浅い深度にN値25以上の洪積層が存在する。

- ・洪積層の上部には、N値2の緩い砂層（埋土層）が3.5 mあり、地下水位はこの砂層内に存在する。
