ジャッキアップ工法による改修工事の施工報告

The construction report of the repair work by a jack up construction method

本工事は、平成 23 年 3 月 11 日午後 2 時 46 分発生 of 東北地方太平洋沖地震により被災し、建屋全体が斜めに傾いた出光興産(株)塩釜油槽所の事務所棟を水平に沈下修正する工事である。

工事件名：出光興産(株)塩釜油槽所事務所棟沈下修正工事

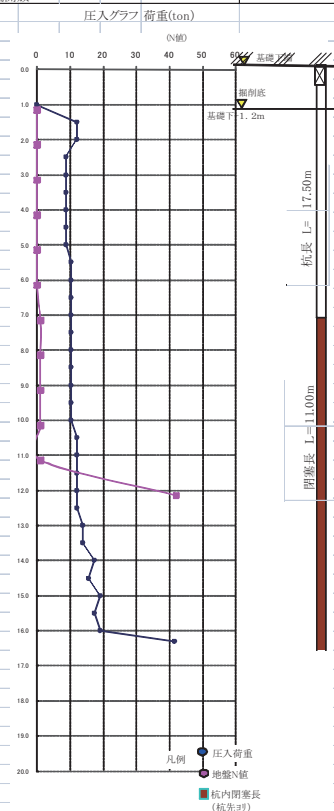
写真一九 杭頭破壊状況

事務所棟は A 棟 (RC 造) と増築 B 棟 (S 造) で構成されており、いずれの棟も外側が沈みこんでいる状況であった。そのため杭頭部分が部分的に損傷していると想定された。(写真-1)

鋼管杭で仮受したのち、既存杭頭を切断整形しパイルキャップを設置した。(写真一9, 10)
