# 鶴田ダム減勢工掘削に伴う法面挙動監視と対策工 Observation of slope movement and measures method with energy dissipator excavation of tsuruda dam

## 要 約

本報は、鶴田ダム施設改造工事の減勢工掘削における、法面挙動の自動計測、および変状時の対策工の実績について述べるものである。

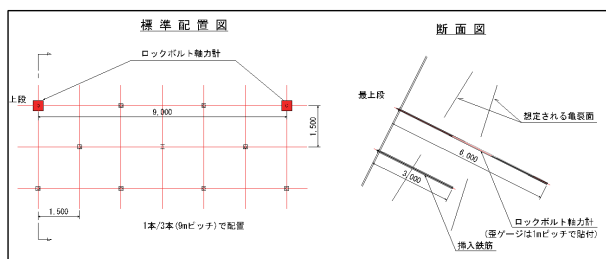
図-4 ロックボルト軸力計配置図

新規掘削法面は、標準掘削勾配（D級岩盤 1:1.0, CL,CM' 級岩盤 1:0.8, CM,CH 級岩盤 1:0.5）よりも急勾配（最急 1:0.3）で掘削されることから、通常の法面と比較して崩壊の危険性が高い。特に上流側（No.1～No.5 測線）の砂岩頁岩互層部では応力開放によるトップリング崩壊が危惧された。また、下流側（No.5 測線から下流）においては塊状砂岩層が広がり、節理等の亀裂に起因するクサビ崩壊が懸念された。そこで、法面工で施工する鉄筋挿入工のうち、最上段の挿入鉄筋として、水平方向 9 m 間隔で、ロックボルト軸力計（L=6.0 m）を配置し、トップリング挙動を観測することとした。No.5 測線より下流側においては、クサビ崩壊につながる亀裂が観察された際にこれを縫う形でロックボルト軸力計を設置する計画とし、実施工では測線ごと最上段に 1 本（20 m 間隔）配置し、クサビ塊の挙動を観測した。ロックボルト軸力計配置図を図-4 に示す。

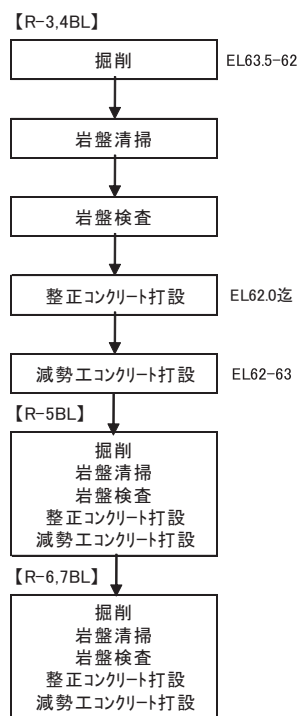
図-11 施工フロー

P Cアンカー施工後、法面の挙動およびアンカー荷重計を監視しながら掘削を再開したが、依然としてロックボルト軸力計の計測値は微増を続け、アンカー荷重計の計測値も徐々に増加してきたことから、最終1.5 mの掘削については、減勢工のコンクリート打設ブロックに合わせて分割して掘削を実施した。掘削完了からコンクリートを1 m打設するまでの間隔を短くすることで法面を押えた。施工フローを図-11に示す。
