固結粘性土層を介在した 玉石・砂礫層における シールド施工

固結粘性土層を介在する玉石・砂礫層を、泥土圧式シールドにて掘削した施工結果を報告する。

工事名：相模原市大島～城山町谷ヶ原地内送水管敷設（シールド）工事 公共

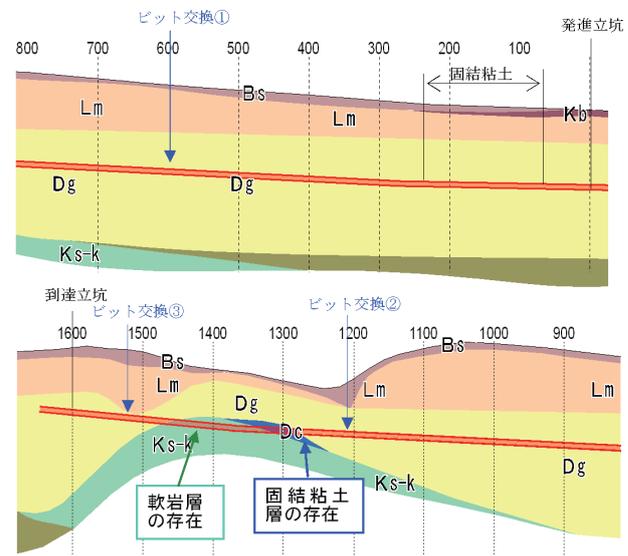
図一2 地質概要図（上流側）

ボーリング調査によって得られた地質の概要を図一2に示す。想定では主として礫層（Dg層：玉石混じり砂礫層・粘土混じり砂礫層または砂礫層）であり、上流側の一部区間に固結粘性土層（Dc層：固結シルト層）および岩盤層（Ks-k層：頁岩層）の存在が予想された。
